**Verslag huishoudelijke elektrische installatie op laagspanning en zeer lage spanning****Algemeen:**

| Referentie: <b>007-20260811-01</b> | Datum controle: <b>11/08/2026</b> |

| Adres installatie: <b>Minderbroedersstraat 37, 3700 - Tongeren</b> | Nummer teller(s): <b>1sag3100575869</b> |

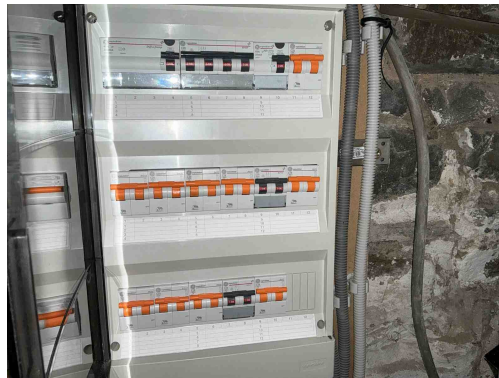
**B17** - De voedingsspanning is niet op elk bord vermeld (Boek 1: 3.1.3.3).

**B04** - De aanduiding van de kringen, klemmen en/of schakelapparatuur ontbreekt, is onjuist of is onvolledig (Boek 1: 3.1.3.1/5.1.6.1).

**S02** - Het ééndraadsschema strookt niet met de werkelijkheid (Boek 1: 3.1.2.1).

*Opmerking: Oa waarde automaat meter, contactdozen zonder kindveiligheid op schema in werkelijkheid met kindveiligheid, benaming kringen*

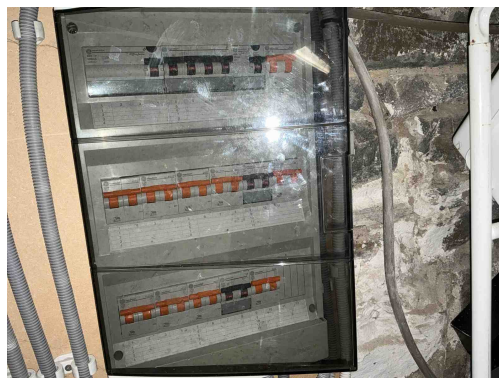
**B17** - De voedingsspanning is niet op elk bord vermeld (Boek 1: 3.1.3.3).

**B04** - De aanduiding van de kringen, klemmen en/of schakelapparatuur ontbreekt, is onjuist of is onvolledig (Boek 1: 3.1.3.1/5.1.6.1).

**B18** - Het volgnummer is niet op elk bord vermeld (Boek 1: 3.1.3.3).

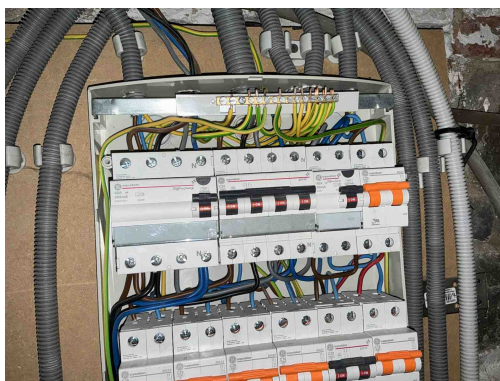
**D04** - De hoofddifferentieelstroominrichting is niet verzegelbaar (Boek 1: 4.2.4.3).

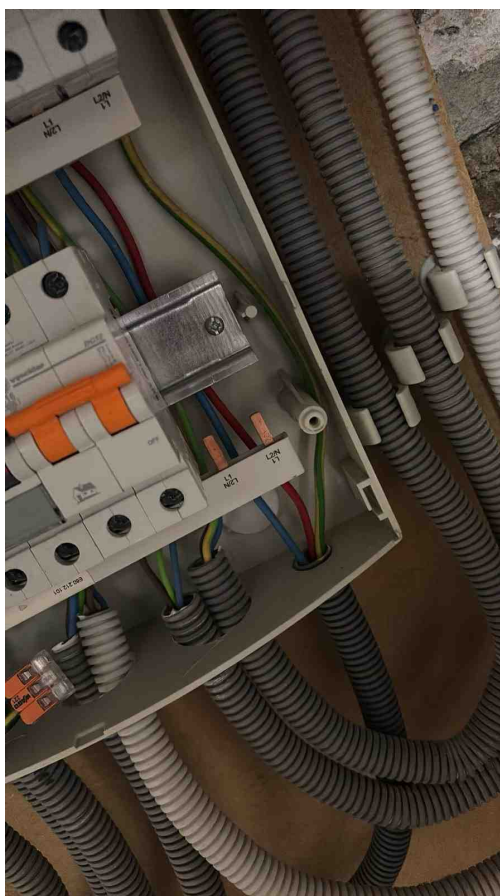
**T21** - Het elektrisch materieel is niet geplaatst volgens de voorschriften van de fabrikant/ regels van goed vakmanschap . (Boek 1: 1.4.1.3)

*Opmerking: Oa kamgeleider*

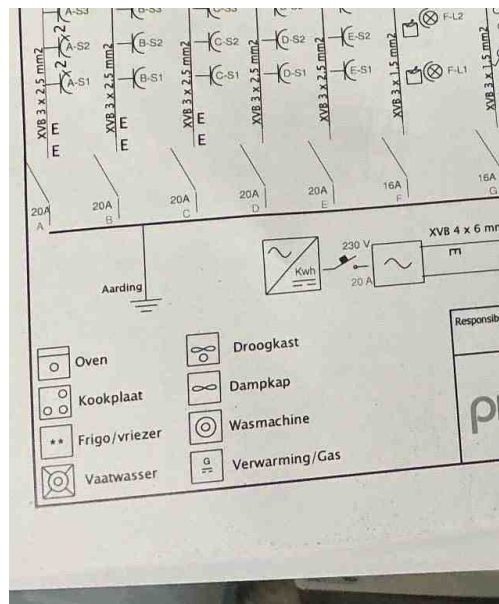
**S02** - Het ééndraadsschema strookt niet met de werkelijkheid (Boek 1: 3.1.2.1).

Opmerking: Oa waarde automaat meter, contactdozen zonder kindveiligheid op schema in werkelijkheid met kindveiligheid, benaming kringen

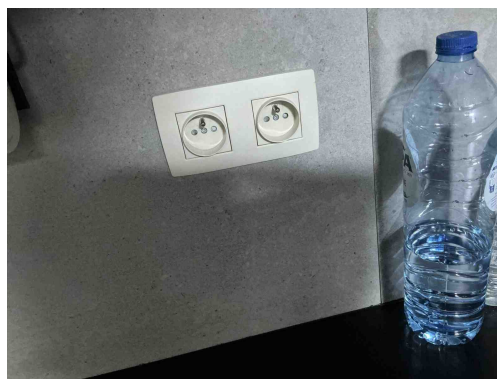
**S02** - Het ééndraadsschema strookt niet met de werkelijkheid (Boek 1: 3.1.2.1).

Opmerking: Oa waarde automaat meter, contactdozen zonder kindveiligheid op schema in werkelijkheid met kindveiligheid, benaming kringen

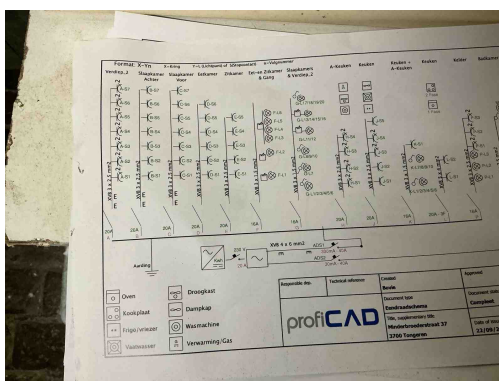
**S02** - Het ééndraadsschema strookt niet met de werkelijkheid (Boek 1: 3.1.2.1).

*Opmerking: Oa waarde automaat meter, contactdozen zonder kindveiligheid op schema in werkelijkheid met kindveiligheid, benaming kringen*

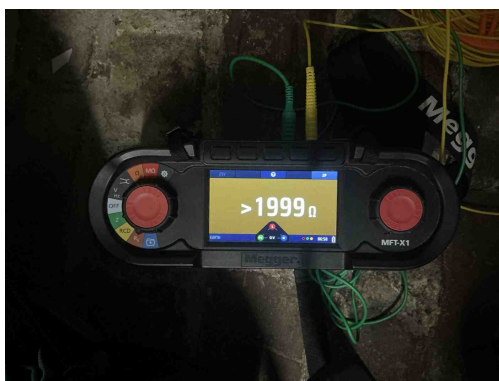
**A05** - De waarde van de spreidingsweerstand van de aardverbinding is te hoog (Boek 1: 5.4.2).

*Opmerking: Geen effectieve waarden, dient nagekeken te worden*

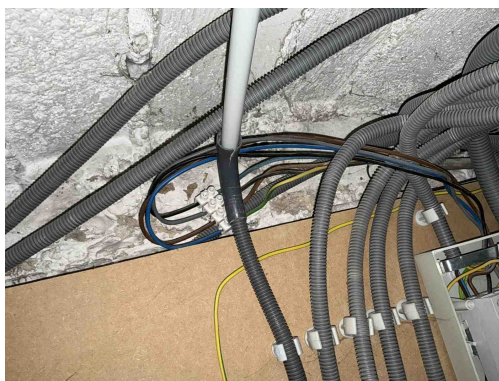
**C35** - Er zijn doorverbindingen gemaakt met lusterklemmen; er kon niet aangetoond worden dat deze klemmen geschikt zijn voor de aanwezige spanning, stroom en draadsectie en dat ze "CE" zijn (Boek 1: 1.4.2.1.).

*Opmerking: Oa bord 2 , kelder*

**C26** - De verbindingen zijn niet gebeurd in borden, in aftakdozen, aan de klemmen van contactdozen, schakelaars of in de verlichtingstoestellen (Boek 1: 5.2.6.1).

*Opmerking: Oa kelder*

**C21** - Het gebruik van geleiders van het type VOB, zonder bijkomende afscherming is niet toegestaan (Boek 1: 5.2.9.6).

*Opmerking: Oa kelder, boven bord 2*

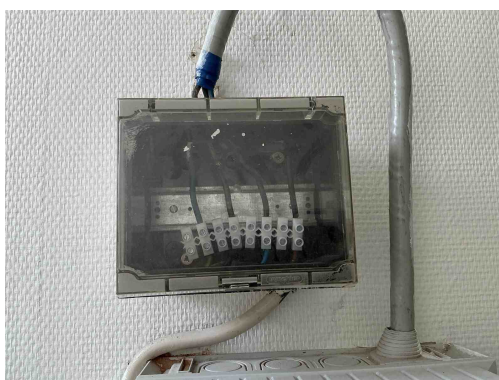
**C35** - Er zijn doorverbindingen gemaakt met lusterklemmen; er kon niet aangetoond worden dat deze klemmen geschikt zijn voor de aanwezige spanning, stroom en draadsectie en dat ze "CE" zijn (Boek 1: 1.4.2.1.).

*Opmerking: Oa bord 2 , kelder*

**B18** - Het volgnummer is niet op elk bord vermeld (Boek 1: 3.1.3.3).

**C21** - Het gebruik van geleiders van het type VOB, zonder bijkomende afscherming is niet toegestaan (Boek 1: 5.2.9.6).

*Opmerking: Oa kelder, boven bord 2*

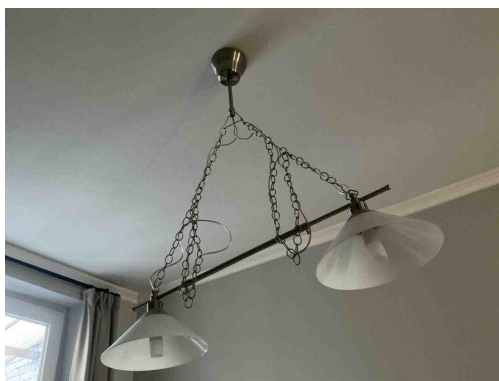
Klasse 0 toestellen

*Opmerking: Oa woonkamer*
