Asbestinventarisatetest

Bisschopsweyerstraat 2, 3570 Alken

Attestnummer : 20240227-000458.001

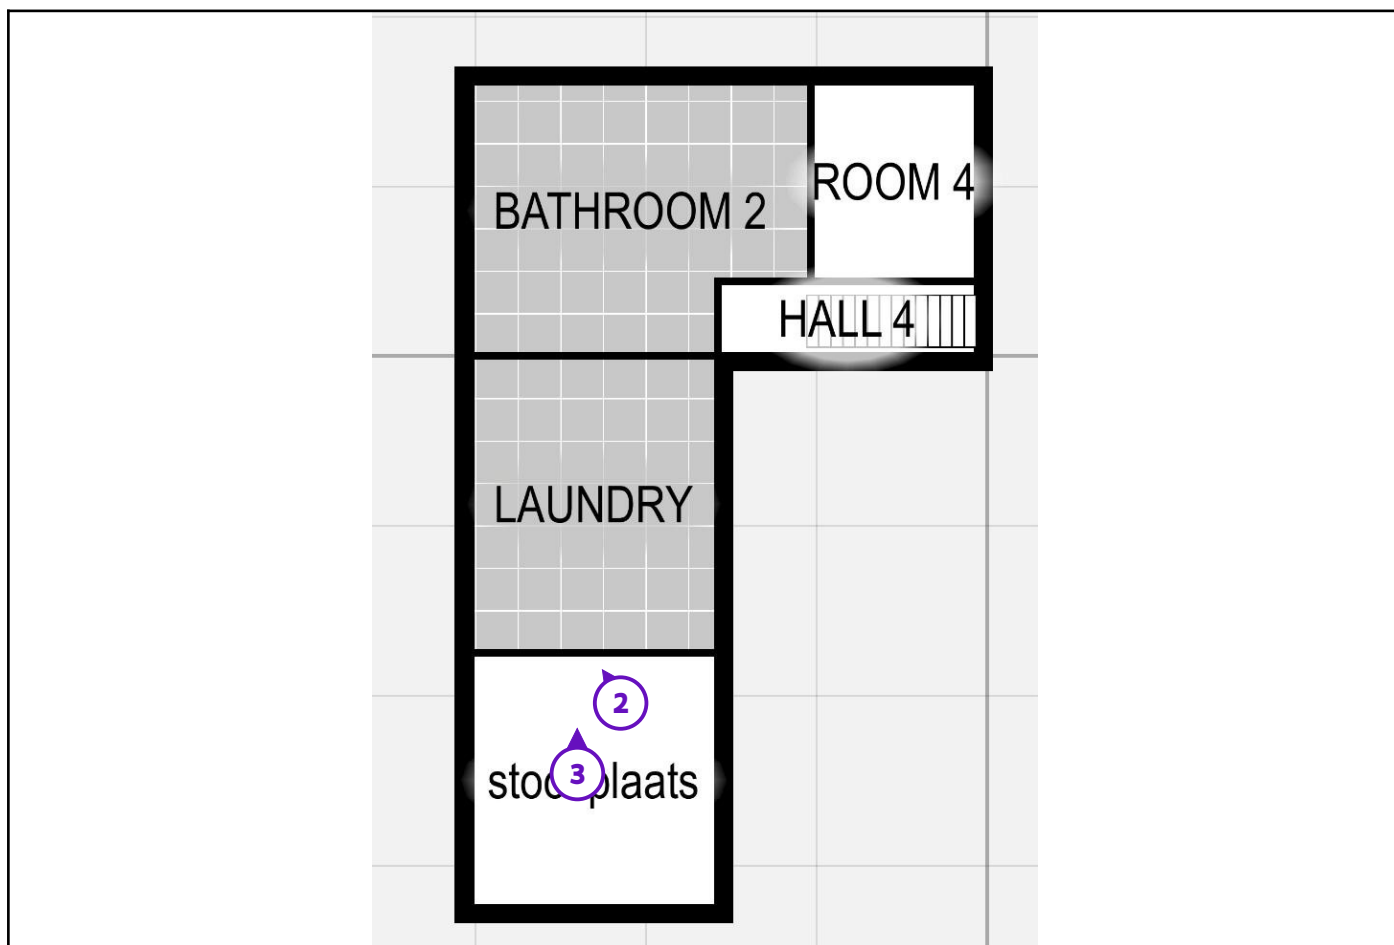
Plan 1.4: Kelder

Beschrijving	Type	Actie
2. Schouwen	Advies	-
3. Verwarmingsketel	Advies	-

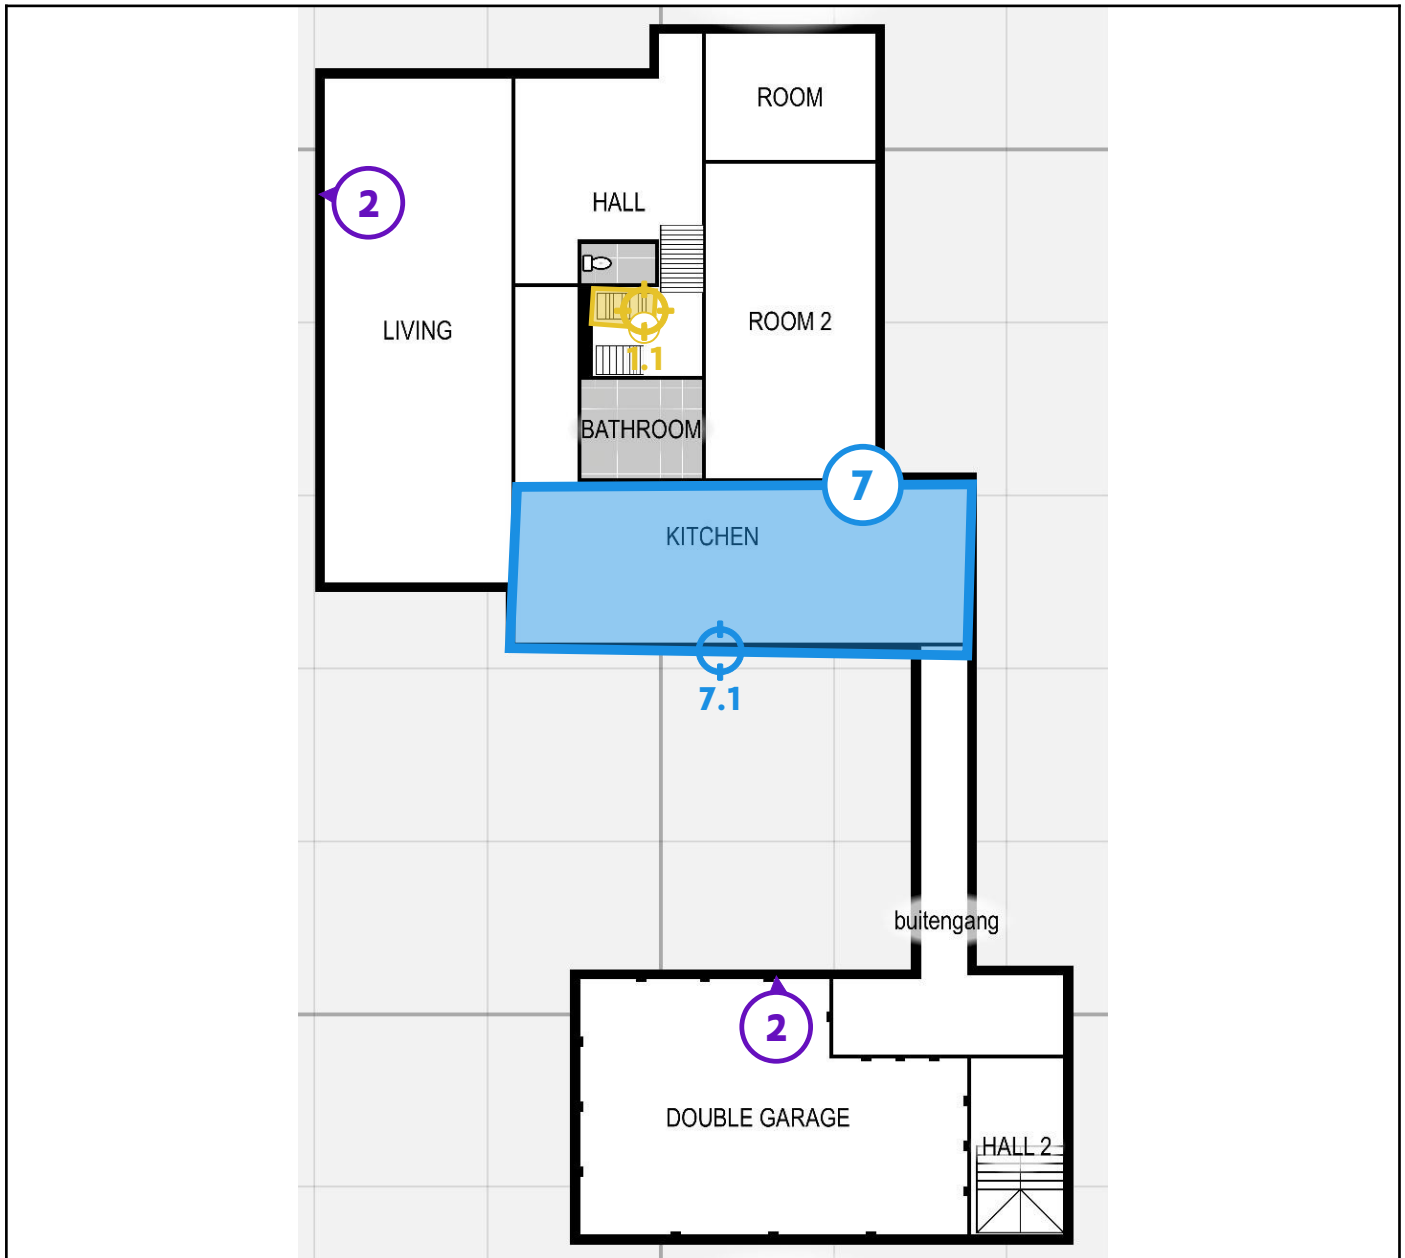
Plan 1.7: Gelijkvloers

Beschrijving	Type	Actie
1. Trap naar kelder	Asbestmateriaal	Zorgvuldig beheren
1.1 Code: PM02	Puntmonster	-
2. Schouwen	Advies	-
7. Roofing dak	Geen asbest	-

7.1 Code: PM01	Puntmonster	-
----------------	-------------	---

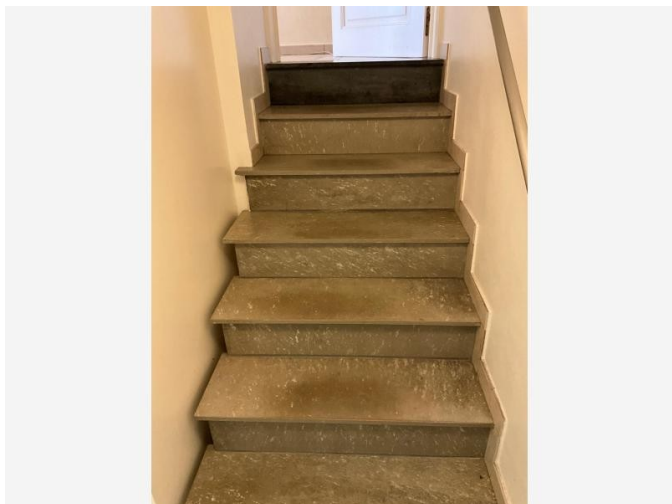
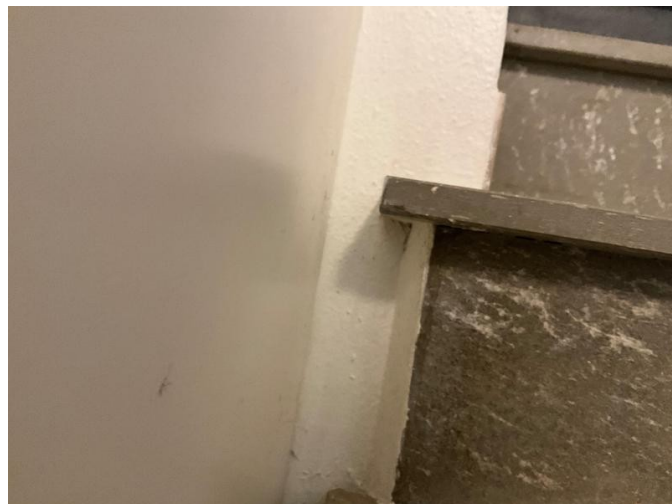
Overzichtsfoto

Detailfoto

Het asbestmateriaal valt onder de mijlpaal van 2040.

Eindbeoordeling materiaalrisico	Laag materiaalrisico en/of verlaagde kans op vezelvrijgave
---------------------------------	--

Gebondenheid	Categorie 1: hechtgebonden in oorsprong
Asbestsoort (vezeltype)	Alleen chrysotiel
Asbestconcentratie	Laag (< 50%)
Afschermingsgraad van het gehele materiaal	Geheel of deels (ook) vrij aan de binnenlucht
Toestand van het materiaal	Licht beschadigd, licht verweerd. Intact materiaal type Pical – asbestboard of categorie III 'gebondenheid'

#	Type	Referentie	Resultaat
1.1	Puntmonster	PM02	Chrysotiel

Beschrijving	Trap naar kelder
Omgeving	Binnen
Primaire drager	Vaste trap, vaste ladder
Asbestmateriaal	Plaat, paneel, tablet - Type Massal
Bindmiddel van asbestmateriaal	Cement
Gebondenheid op basis van bindmiddel	Hecht
Hoeveelheid (oppervlakte - dikte - aantal)	• 5,00 m ² - 2,00 cm - 1 stuk

Totaal volume	0,10 m ³
Eenvoudig bereikbaar	Ja
Bevestigingswijze	<ul style="list-style-type: none">• Verlijmd, ingegoten, versmeerd
Identificatiemethode	Vaststelling met monstername
Destructieve handeling voor identificatie	Nee

- Zorg voor een veilig beheer. Vermijd het beschadigen van het asbestmateriaal. Controleer de toestand jaarlijks op wijzigingen.
- Scherm in afwachting van verwijdering het asbestmateriaal af van luchtstromingen en verstoring: bijvoorbeeld door het te verpakken, te fixeren, af te dekken, signalisatie - afbakening aan te brengen, ...

- Eenvoudige handelingen: mag via doe-het-zelf of door werknemer(s) met opleidingsattest eenvoudige handelingen
"Asbest binnen een gebouw

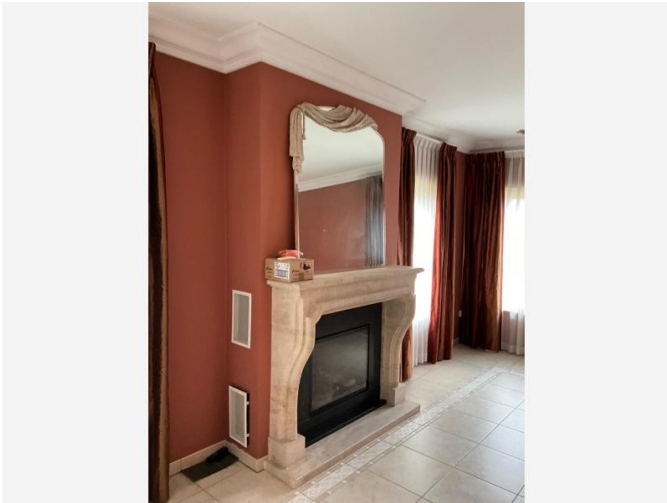
Vrije foto

Schouwen bevatten mogelijk aan de binnenzijde asbesthoudend materiaal. De schouwen van de woning zijn vast te stellen maar het is niet waarneembaar of er aan de binnenzijde asbestverdacht materiaal aanwezig is. Bij destructief onderzoek dient dit nader onderzocht te worden.

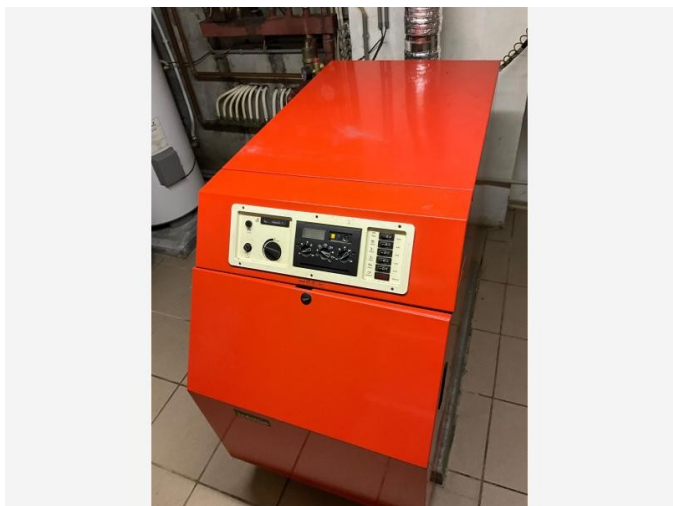
Vrije foto

Oude verwarmingselementen kunnen mogelijk asbesthoudend materiaal bevatten.

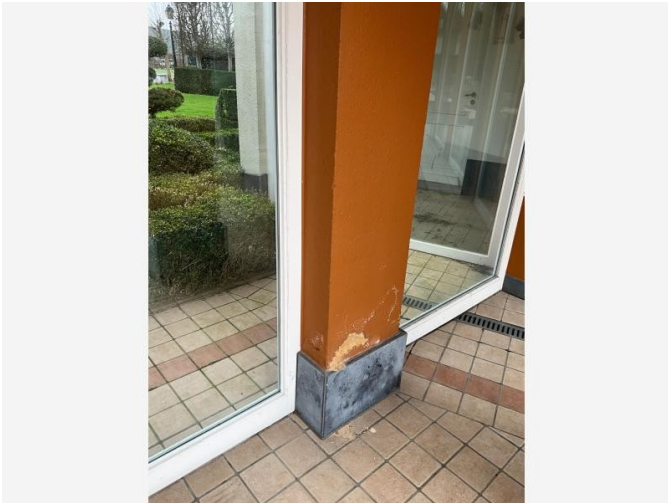
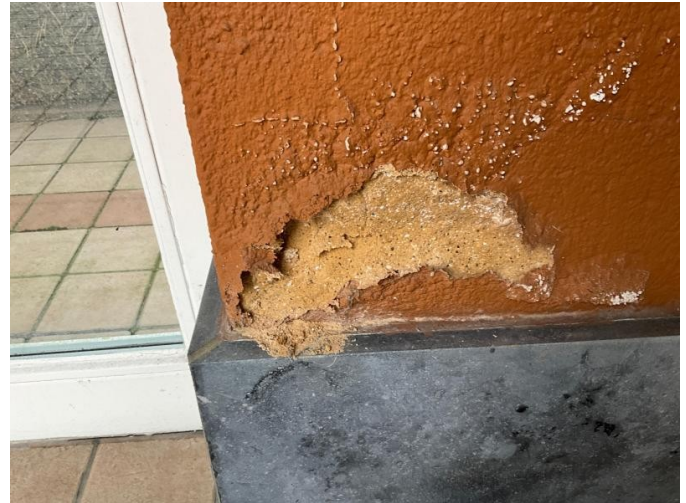
Fiche 4: Crepi gevel

Overzichtsfoto

Detailfoto

Geen asbest

#	Type	Referentie	Resultaat
4.1	Mengmonster	MM03	Geen asbest

Beschrijving	Crepi gevel
Omgeving	Buiten
Primaire drager	Wand buitenschil
Bindmiddel van materiaal	Gips - kalk

Gebondenheid op basis van bindmiddel	Niet-hechtgebonden
Hoeveelheid (oppervlakte - dikte - aantal)	• 400,00 m ² - 1,00 cm - 1 stuk
Totaal volume	4,00 m ³
Identificatiemethode	Vaststelling met monstername
Destructieve handeling voor identificatie	Nee
Opmerking	Juiste hoeveelheden steeds te controleren.

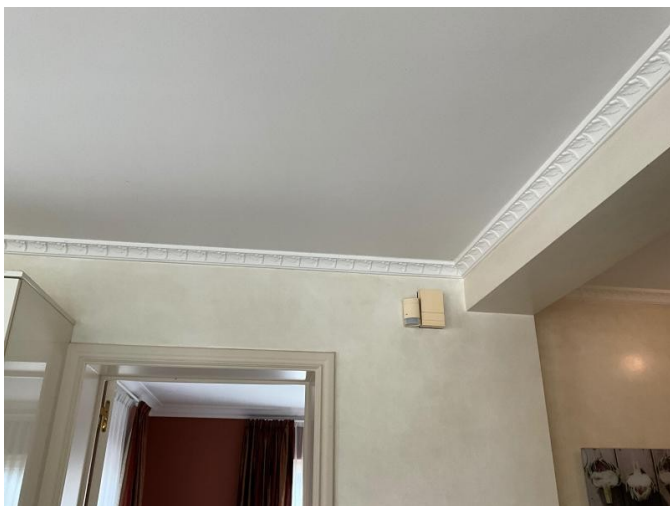
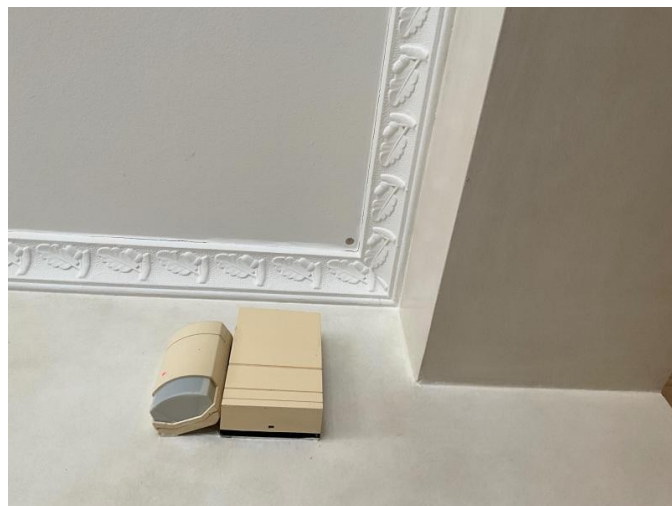
Fiche 5: Pleister plafond

Overzichtsfoto

Detailfoto

Geen asbest

#	Type	Referentie	Resultaat
5.1	Mengmonster	MM02	Geen asbest

Beschrijving	Pleister plafond
Omgeving	Binnen
Primaire drager	Plafond

Bindmiddel van materiaal	Gips - kalk
Gebondenheid op basis van bindmiddel	Niet-hechtgebonden
Hoeveelheid (oppervlakte - dikte - aantal)	• 250,00 m ² - 1,00 cm - 1 stuk
Totaal volume	2,50 m ³
Identificatiemethode	Vaststelling met monstername
Destructieve handeling voor identificatie	Nee
Opmerking	natte ruimte, droge ruimte, trappenhal, stookplaats Juiste hoeveelheden steeds te controleren.

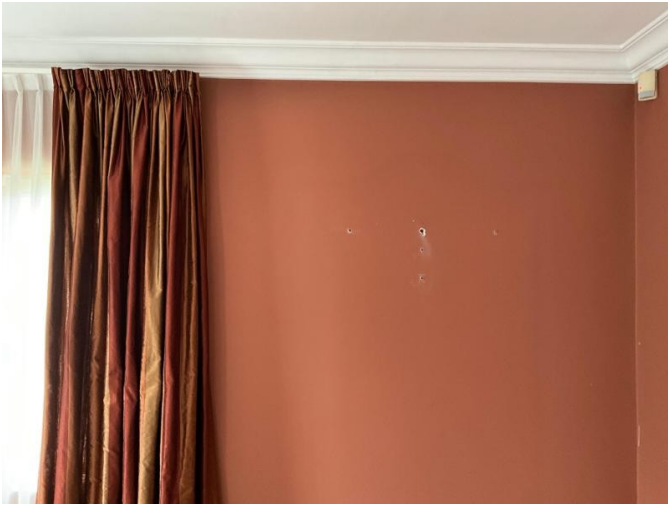
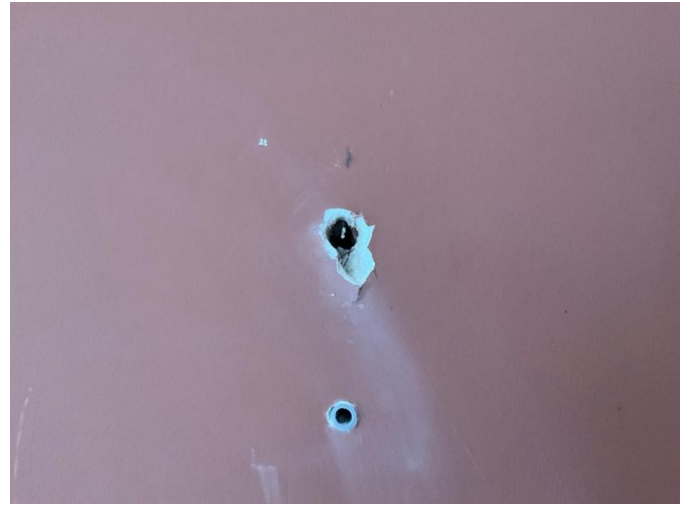
Fiche 6: Pleister muur

Overzichtsfoto

Detailfoto

Geen asbest

#	Type	Referentie	Resultaat
6.1	Mengmonster	MM01	Geen asbest

Beschrijving	Pleister muur
Omgeving	Binnen
Primaire drager	Binnenwand

Bindmiddel van materiaal	Gips - kalk
Gebondenheid op basis van bindmiddel	Niet-hechtgebonden
Hoeveelheid (oppervlakte - dikte - aantal)	• 400,00 m ² - 1,00 cm - 1 stuk
Totaal volume	4,00 m ³
Identificatiemethode	Vaststelling met monstername
Destructieve handeling voor identificatie	Nee
Opmerking	Juiste hoeveelheden steeds te controleren. natte ruimte, droge ruimte, trappenhal

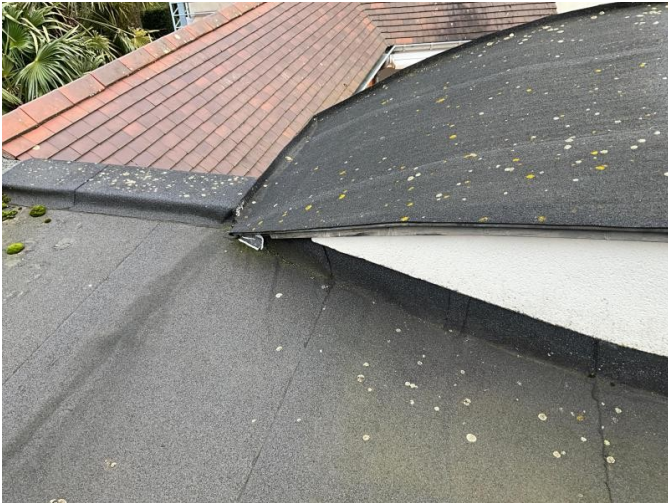
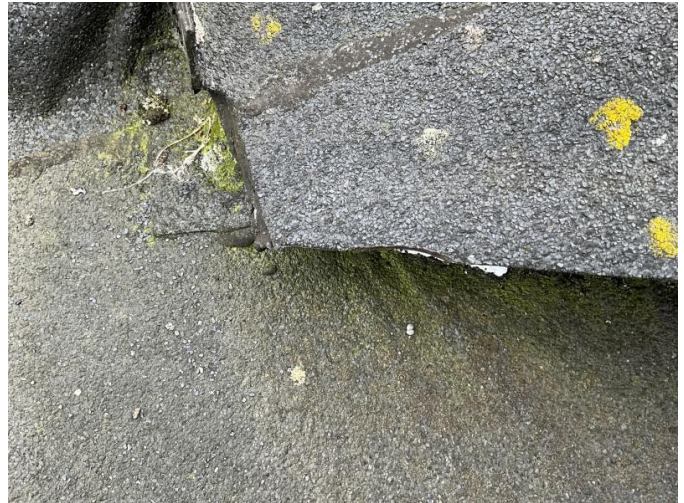
Fiche 7: Roofing dak

Overzichtsfoto

Detailfoto

Geen asbest

#	Type	Referentie	Resultaat
7.1	Puntmonster	PM01	Geen asbest

Beschrijving	Roofing dak
Omgeving	Buiten
Primaire drager	Schuin dak
Bindmiddel van materiaal	Bitumen (roofing, teer, asfalt)

Gebondenheid op basis van bindmiddel	Hecht
Hoeveelheid (oppervlakte - aantal)	• 40,00 m ² - 1 stuk
Totale oppervlakte	40,00 m ²
Identificatiemethode	Vaststelling met monstername
Destructieve handeling voor identificatie	Nee
