Asbestinventarisatetest

Schipstraat 8, 3440 Zoutleeuw

Attestnummer : 20230531-000306.000

Zone 1: Hoofdgebouw

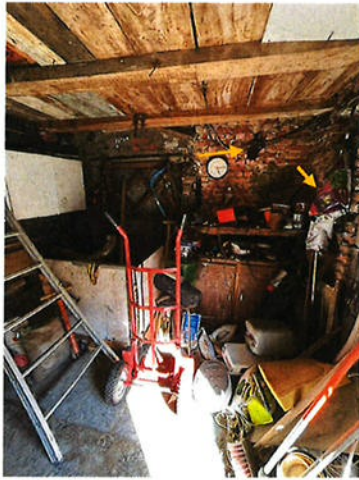
Overzichtsfoto

Detailfoto

Het asbestmateriaal valt onder de mijlpaal van 2040.

Eindbeoordeling materiaalrisico	Laag materiaalrisico en/of verlaagde kans op vezelvrijgave
---------------------------------	--

Gebondenheid	Categorie 1: hechtgebonden in oorsprong
Asbestsoort (vezeltype)	Crocidoliet aanwezig
Asbestconcentratie	Laag (< 50%)
Afschermingsgraad van het gehele materiaal	Geheel of deels vrij aan de buitenlucht
Toestand van het materiaal	Onbeschadigd, niet verweerd

Beschrijving	Elektrisch schakelmateriaal
Omgeving	Buiten
Primaire drager	Wand buitenschil
Asbestmateriaal	elektrisch schakelmateriaal in bakeliet
Bindmiddel van asbestmateriaal	Kunststof of -hars
Gebondenheid op basis van bindmiddel	Hecht
Hoeveelheid (gewicht - aantal)	• 1,00 kg - 1 stuk
Totaal gewicht	1,00 kg
Eenvoudig bereikbaar	Ja
Bevestigingswijze	• Geschroefd
Identificatiemethode	Vaststelling zonder monstername

Zorgvuldig beheren

- Zorg voor een veilig beheer. Vermijd het beschadigen van het asbestmateriaal. Controleer de toestand jaarlijks op wijzigingen.

- Eenvoudige handelingen: mag via doe-het-zelf of door werknemer(s) met opleidingsattest eenvoudige handelingen
Het elektrisch schakelmateriaal is een hechtgebonden asbesttoepassing. Het kan worden losgeschroefd zonder het te beschadigen.

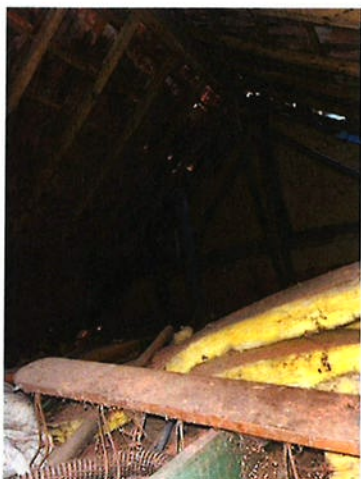
Fiche 2: Geen asbesthoudend onderdak vastgesteld

Er werd geen asbesthoudend onderdak vastgesteld.

Identificatiemethode	Vaststelling & expertise (niet-asbestverdacht)
Primaire drager	Schuin dak

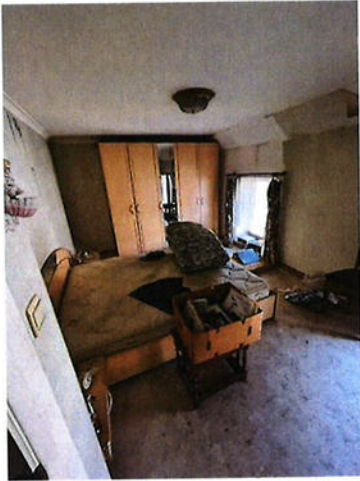
Fiche 3: Plafondafwerking met gipskartonplaten/planchetten

- Alle plafonds zijn afgewerkt met gipskartonplaten of planchetten
- Mogelijk zit er nog pleisterwerk achter deze afwerking.

Identificatiemethode	Vaststelling & expertise (niet-asbestverdacht)
Primaire drager	Plafond

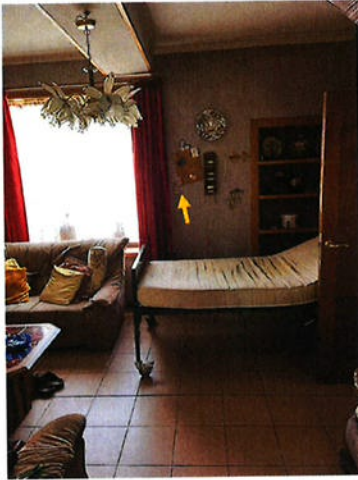
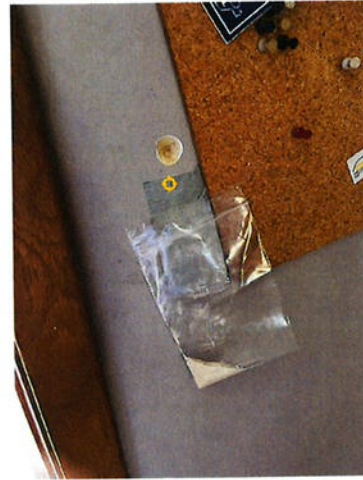
Fiche 4: Pleisterwerk muren

Geen asbest

#	Type	Referentie	Resultaat
4.1	Mengmonster	1	Geen asbest

Beschrijving	Pleisterwerk muren
Omgeving	Binnen
Primaire drager	Binnenwand
Bindmiddel van materiaal	Gips - kalk

Gebondenheid op basis van bindmiddel	Niet-hechtgebonden
Hoeveelheid (oppervlakte - dikte - aantal)	• 30,00 m ² - 1,00 cm - 1 stuk
Totaal volume	0,30 m ³
Identificatiemethode	Vaststelling met monstername
Destructieve handeling voor identificatie	Nee
Opmerking	Bijna alle muren zijn afgewerkt met gipskartonplaten.
