Asbestinventarisatetest

Ketelstraat 99, 3454 Geetbets

Attestnummer : 20240403-000236.000

Asbestveilig

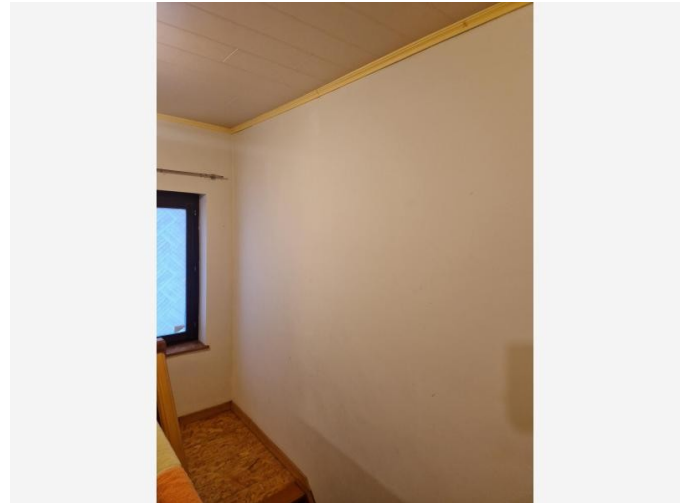
Overzichtsfoto

Geen asbest

#	Type	Referentie	Resultaat
5.1	Mengmonster	8183901	Geen asbest

Beschrijving	Pleisterwerk muren
Omgeving	Binnen
Primaire drager	Binnenwand

Bindmiddel van materiaal	Gips - kalk
Gebondenheid op basis van bindmiddel	Niet-hechtgebonden
Hoeveelheid (oppervlakte - dikte - aantal)	• 235,00 m ² - 1,50 cm - 1 stuk
Totaal volume	3,525 m ³
Identificatiemethode	Vaststelling met monstername
Destructieve handeling voor identificatie	Nee
Opmerking	De hoeveelheid is op locatie bij benadering ingeschat en is geen bestekhoeveelheid.
