Asbestinventarisatetest

Attestnummer : 20230127-000514.000

Uitgegeven op : 27.01.2023

Zone 1: Hoofdgebouw

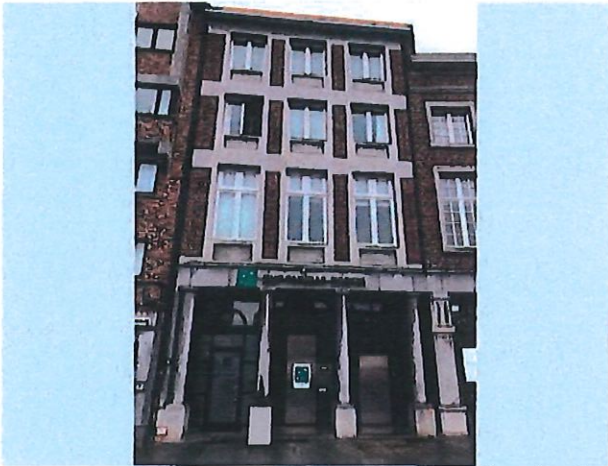
Situeringfoto

Uitgesloten van inspectie

Bouwjaar: 2020

Constructies gebouwd vanaf 2001 moeten niet onderzocht worden
