# Asbestinventarisatetest

Pipelstraat 3, 3800 Sint-Truiden

Attestnummer : **20240423-000112.000**

**Asbestveilig**

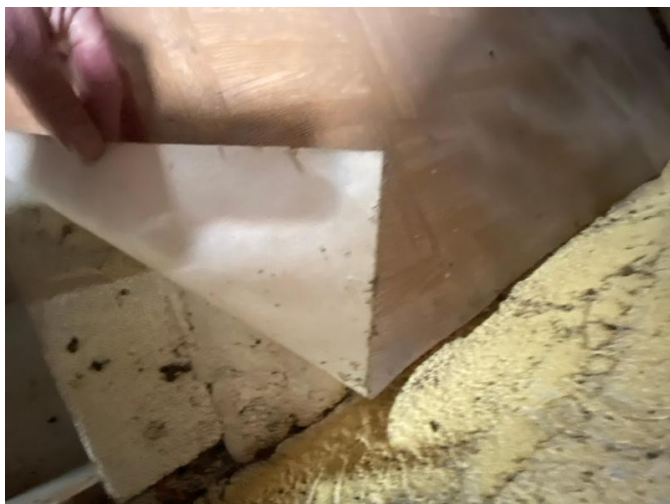
Vrije foto

het betreft een soepel vloerzeil

| Identificatiemethode | Vaststelling & expertise (niet-asbestverdacht) |
| Primaire drager | Vloer |
| (Asbest)materiaal | Prefab - afwerking - Vloerzeil |
| Bindmiddel | Kunststof of -hars |
| Gebondenheid bindmiddel | Hecht |
