**Verslag huishoudelijke elektrische installatie op laagspanning en zeer lage spanning****Algemeen:**

| Referentie: <b>008-20260921-06</b> | Datum controle: <b>21/09/2026</b> |

| Adres installatie: <b>Blaarstraat 84, 3700 - Tongeren</b> | Nummer teller(s): <b>1SAG1105207906</b> |

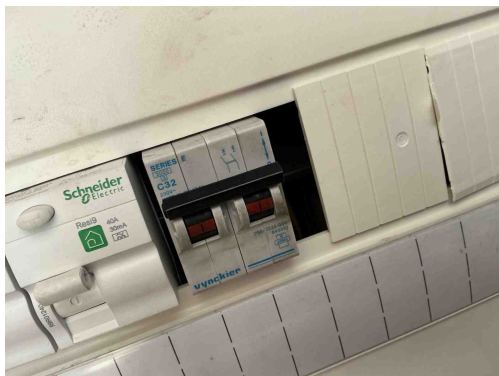
| Aarding | |
|---|---|
| <b>B06</b> | Het elektrisch verdeelbord heeft niet de minimale beschermingsgraad IPXX-B in een gewone ruimte (Boek 1: 4.2.2.3).<br><i>Opmerking: Oa bord 1</i> |

**B06** - Het elektrisch verdeelbord heeft niet de minimale beschermingsgraad IPXX-B in een gewone ruimte (Boek 1: 4.2.2.3).  
*Opmerking: Oa bord 1*

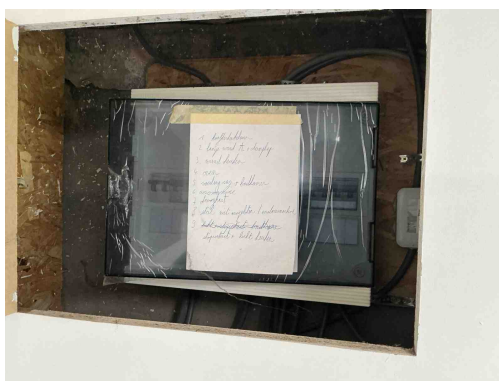
| Aarding | |
|---|---|
| <b>B17</b> | De voedingsspanning is niet op elk bord vermeld (Boek 1: 3.1.3.3).<br><i>Opmerking: Oa bord 1, bord 2</i> |

**B17** - De voedingsspanning is niet op elk bord vermeld (Boek 1: 3.1.3.3).  
*Opmerking: Oa bord 1, bord 2*

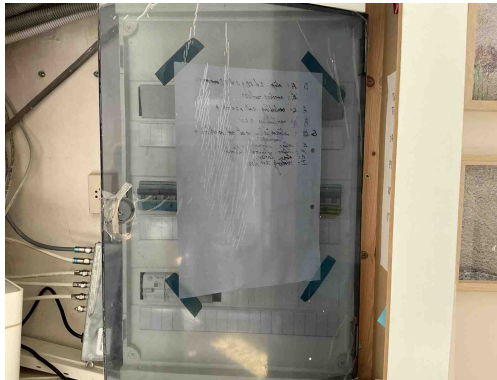
**B17** - De voedingsspanning is niet op elk bord vermeld (Boek 1: 3.1.3.3).

*Opmerking: Oa bord 1, bord 2*

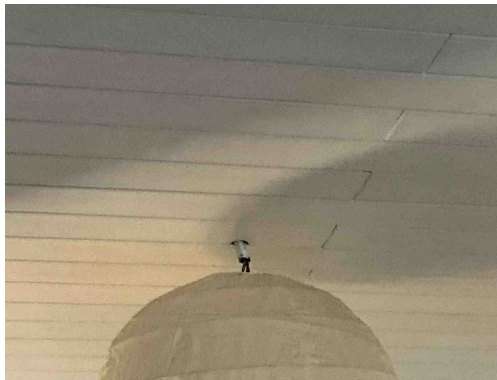
**T21** - Het elektrisch materieel is niet geplaatst volgens de voorschriften van de fabrikant/ regels van goed vakmanschap . (Boek 1: 1.4.1.3)

*Opmerking: Oa ophangingsvijzen niet afgedekt bord 1, bevestiging lamp hal,....*

**C26** - De verbindingen zijn niet gebeurd in borden, in aftakdozen, aan de klemmen van contactdozen, schakelaars of in de verlichtingstoestellen (Boek 1: 5.2.6.1).

*Opmerking: Oa slaapkamer, hal,..*

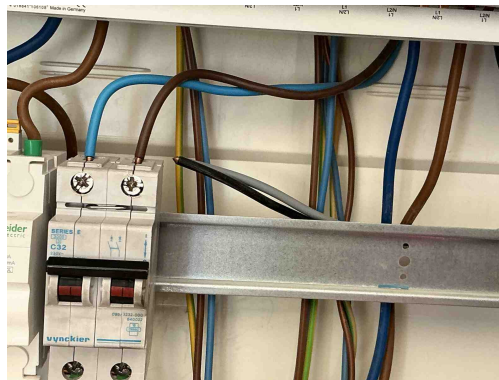
**T21** - Het elektrisch materieel is niet geplaatst volgens de voorschriften van de fabrikant/ regels van goed vakmanschap . (Boek 1: 1.4.1.3)

*Opmerking: Oa ophangingsvijzen niet afgedekt bord 1, bevestiging lamp hal,....*

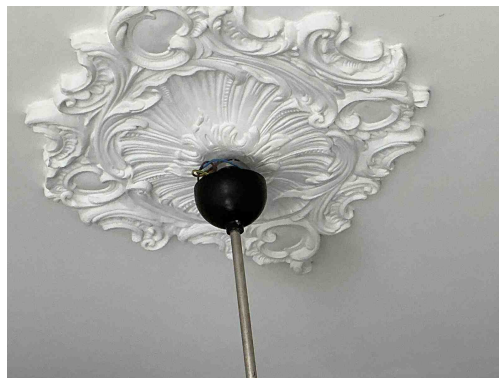
**T21** - Het elektrisch materieel is niet geplaatst volgens de voorschriften van de fabrikant/ regels van goed vakmanschap . (Boek 1: 1.4.1.3)

*Opmerking: Oa ophangingsvijzen niet afgedekt bord 1, bevestiging lamp hal,....*

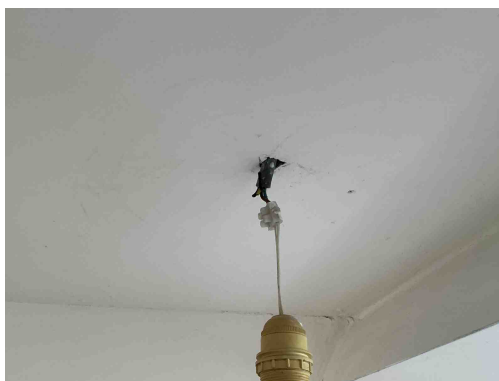
**T21** - Het elektrisch materieel is niet geplaatst volgens de voorschriften van de fabrikant/ regels van goed vakmanschap . (Boek 1: 1.4.1.3)

*Opmerking: Oa ophangingsvijzen niet afgedekt bord 1, bevestiging lamp hal,....*

**C26** - De verbindingen zijn niet gebeurd in borden, in aftakdozen, aan de klemmen van contactdozen, schakelaars of in de verlichtingstoestellen (Boek 1: 5.2.6.1).

*Opmerking: Oa slaapkamer, hal,..*

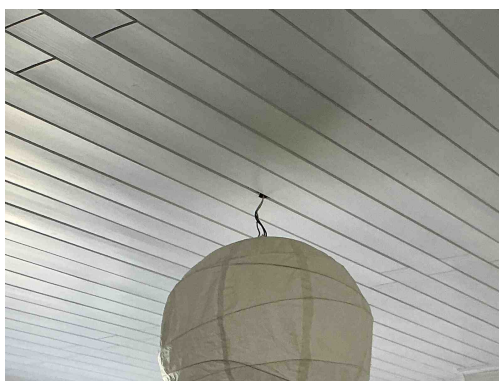
**T21** - Het elektrisch materieel is niet geplaatst volgens de voorschriften van de fabrikant/ regels van goed vakmanschap . (Boek 1: 1.4.1.3)

*Opmerking: Oa ophangingsvijzen niet afgedekt bord 1, bevestiging lamp hal,....*

**C26** - De verbindingen zijn niet gebeurd in borden, in aftakdozen, aan de klemmen van contactdozen, schakelaars of in de verlichtingstoestellen (Boek 1: 5.2.6.1).

*Opmerking: Oa slaapkamer, hal,..*

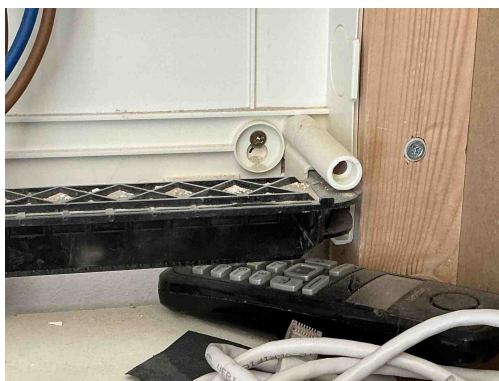
**T21** - Het elektrisch materieel is niet geplaatst volgens de voorschriften van de fabrikant/ regels van goed vakmanschap . (Boek 1: 1.4.1.3)

*Opmerking: Oa ophangingsvijzen niet afgedekt bord 1, bevestiging lamp hal,....*

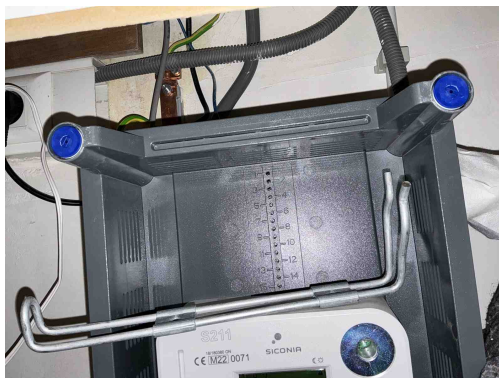
| Aarding | |
|---|---|
| <b>A11</b> | De aardingsonderbreker is niet op een normale manier bereikbaar (Boek 1: 5.4.3.5).<br><i>Opmerking: Oa niet bereikbaar op normale manier</i> |

**A11** - De aardingsonderbreker is niet op een normale manier bereikbaar (Boek 1: 5.4.3.5).

*Opmerking: Oa niet bereikbaar op normale manier*

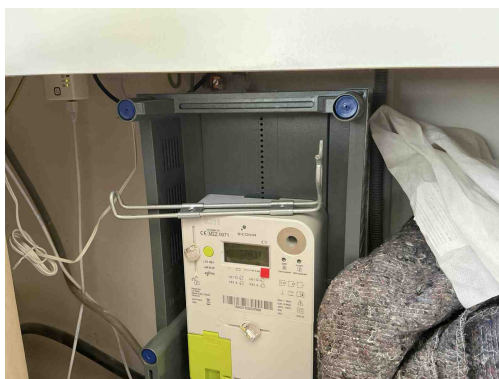
**A11** - De aardingsonderbreker is niet op een normale manier bereikbaar (Boek 1: 5.4.3.5).

*Opmerking: Oa niet bereikbaar op normale manier*

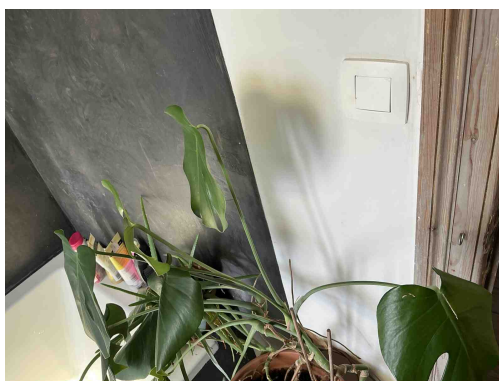
| Aarding | |
|---|---|
| <b>T22</b> | Het elektrisch materieel in volume 2 van de ruimte die een bad en/of douche bevat is niet in overeenstemming met het toegelaten materieel (nl. vaste machines of toestellen (incl. de contactdozen en bedieningstoestellen), contactdozen individueel beschermd door een beschermingstransformator met een vermogen van maximaal 100W, contactdozen beschermd door een differentieelstroominrichting met zeer grote gevoeligheid (10mA) en bedieningstoestellen gevoed op laagspanning). (Boek 1, Onderafdeling 7.1.5.3. (d))<br><i>Opmerking: Oa schakelaar,</i> |

**T22** - Het elektrisch materieel in volume 2 van de ruimte die een bad en/of douche bevat is niet in overeenstemming met het toegelaten materieel (nl. vaste machines of toestellen (incl. de contactdozen en bedieningstoestellen), contactdozen individueel beschermd door een beschermingstransformator met een vermogen van maximaal 100W, contactdozen beschermd door een differentieelstroominrichting met zeer grote gevoeligheid (10mA) en bedieningstoestellen gevoed op laagspanning). (Boek 1, Onderafdeling 7.1.5.3. (d))

*Opmerking: Oa schakelaar,*

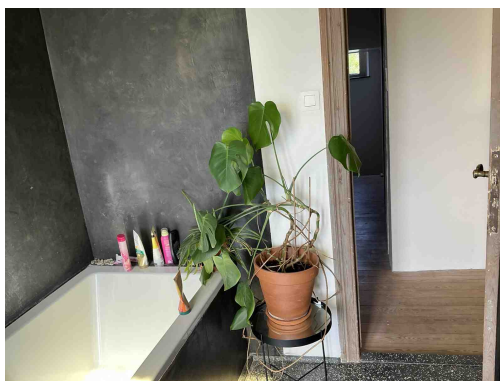
**T22** - Het elektrisch materieel in volume 2 van de ruimte die een bad en/of douche bevat is niet in overeenstemming met het toegelaten materieel (nl. vaste machines of toestellen (incl. de contactdozen en bedieningstoestellen), contactdozen individueel beschermd door een beschermingstransformator met een vermogen van maximaal 100W, contactdozen beschermd door een differentieelstroominrichting met zeer grote gevoeligheid (10mA) en bedieningstoestellen gevoed op laagspanning). (Boek 1, Onderafdeling 7.1.5.3. (d))

*Opmerking: Oa schakelaar,*

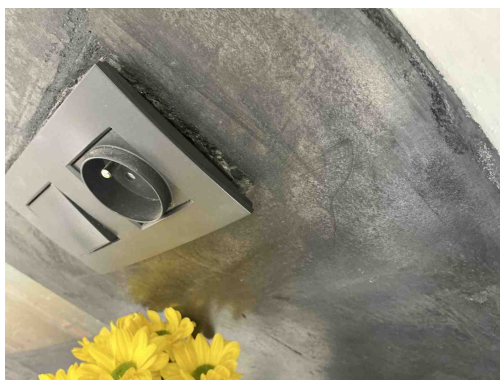
| Aarding | |
|---|---|
| <b>T10</b> | Bepaalde contactdozen en/of schakelaars zijn niet degelijk bevestigd (Boek 1: 1.4.1.3).<br><i>Opmerking: Oa badkamer</i> |

**T10** - Bepaalde contactdozen en/of schakelaars zijn niet degelijk bevestigd (Boek 1: 1.4.1.3).

*Opmerking: Oa badkamer*

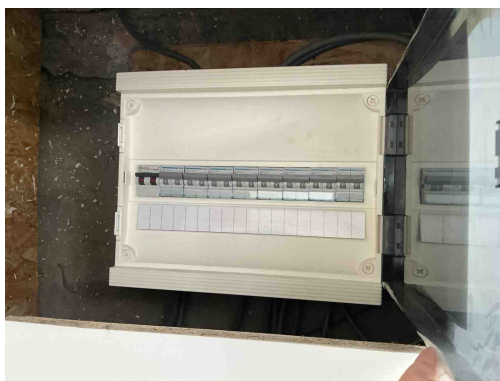
| Aarding | |
|---|---|
| <b>B04</b> | De aanduiding van de kringen, klemmen en/of schakelapparatuur ontbreekt, is onjuist of is onvolledig (Boek 1: 3.1.3.1/5.1.6.1).<br><i>Opmerking: Oa bord 2</i> |

**B04** - De aanduiding van de kringen, klemmen en/of schakelapparatuur ontbreekt, is onjuist of is onvolledig (Boek 1: 3.1.3.1/5.1.6.1).  
*Opmerking: Oa bord 2*

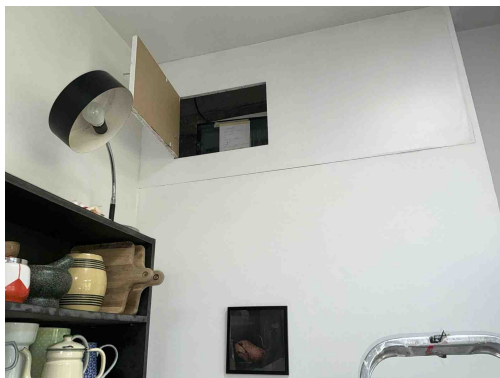
| Aarding | |
|---|---|
| <b>B26</b> | Het elektrisch bord kon niet gedemonteerd worden (Boek 1: 5.3.5.1).<br><i>Opmerking: Oa bord 2 zeer hoog gemonteerd,</i> |

**B26** - Het elektrisch bord kon niet gedemonteerd worden (Boek 1: 5.3.5.1).  
*Opmerking: Oa bord 2 zeer hoog gemonteerd,*

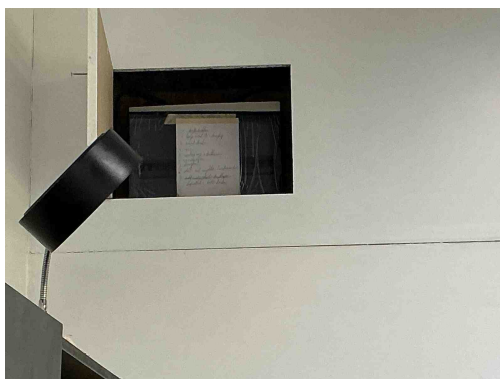
**B26** - Het elektrisch bord kon niet gedemonteerd worden (Boek 1: 5.3.5.1).  
*Opmerking: Oa bord 2 zeer hoog gemonteerd,*
