**Verslag huishoudelijke elektrische installatie op laagspanning en zeer lage spanning****Algemeen:**

Referentie: <b>008-20260701-04</b>	Datum controle: <b>01/07/2026</b>
Keurder: <b>008</b>

Eigenaar: <b>Onbekend</b>	EAN-code: <b>541449206005723033</b>
Adres installatie: <b>Rijkelsestraat 31, 3840 - Rijkel</b>	Nummer teller(s): <b>1SAG3205031237</b>
	Distributienetbeheerder installatie: <b>Fluvius</b>
Datum uitvoering installatie: <input type="checkbox"/> Vóór 01/10/1981 <input checked="" type="checkbox"/> Tussen 01/10/1981 en 01/06/2020 <input type="checkbox"/> Vanaf 01/06/2020	
Type: <input checked="" type="checkbox"/> Woonenheid <input type="checkbox"/> Niet-huishoudelijk <input type="checkbox"/> PV <input type="checkbox"/> Batterij <input type="checkbox"/> Laadpaal

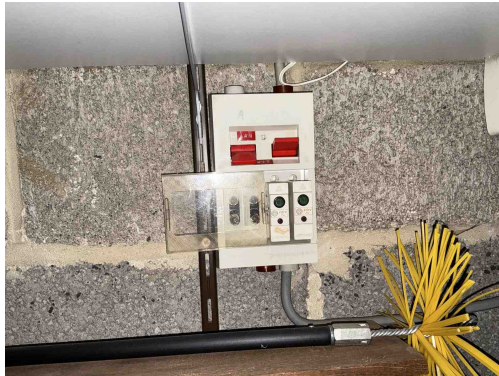
**B06** - Het elektrisch verdeelbord heeft niet de minimale beschermingsgraad IPXX-B in een gewone ruimte (Boek 1: 4.2.2.3).  
*Opmerking: Oa bord 1, bord ketel, bord 3*

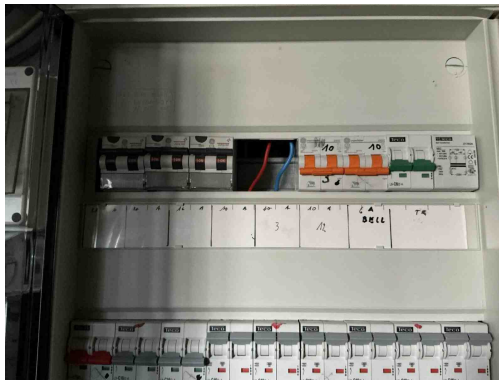
**B06** - Het elektrisch verdeelbord heeft niet de minimale beschermingsgraad IPXX-B in een gewone ruimte (Boek 1: 4.2.2.3).  
*Opmerking: Oa bord 1, bord ketel, bord 3*

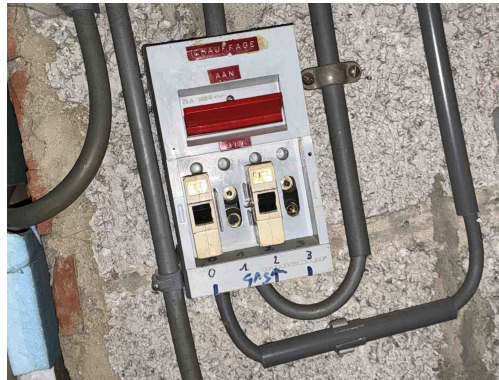
**B06** - Het elektrisch verdeelbord heeft niet de minimale beschermingsgraad IPXX-B in een gewone ruimte (Boek 1: 4.2.2.3).  
*Opmerking: Oa bord 1, bord ketel, bord 3*

**B29** - Het elektrisch verdeelbord in een huishoudelijke ruimte is niet voorzien van een deur (Boek1: 5.3.5.1).  
*Opmerking: Oa bord ketel,*

**B30** - De houder van de beveiliging in een huishoudelijke ruimte is niet voorzien van aangepaste kalibreerelementen (Boek1: 5.3.5.5).  
*Opmerking: Oa bord ketel, bord 3*

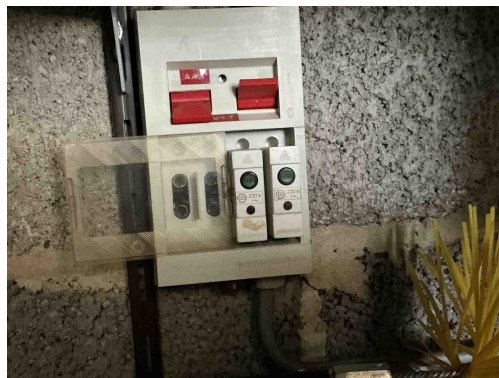
**D08** - De nodige markeringen op de beveiligingstoestellen ontbreken of zijn onleesbaar (Boek 1: 5.3.5.5).  
*Opmerking: Oa bord 1, bord 3*

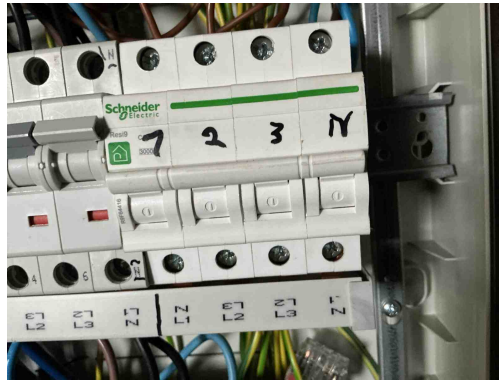
**D08** - De nodige markeringen op de beveiligingstoestellen ontbreken of zijn onleesbaar (Boek 1: 5.3.5.5).  
*Opmerking: Oa bord 1, bord 3*

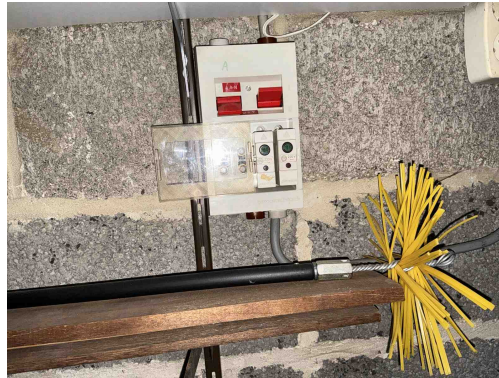
**B30** - De houder van de beveiliging in een huishoudelijke ruimte is niet voorzien van aangepaste kalibreerelementen (Boek1: 5.3.5.5).  
*Opmerking: Oa bord ketel, bord 3*

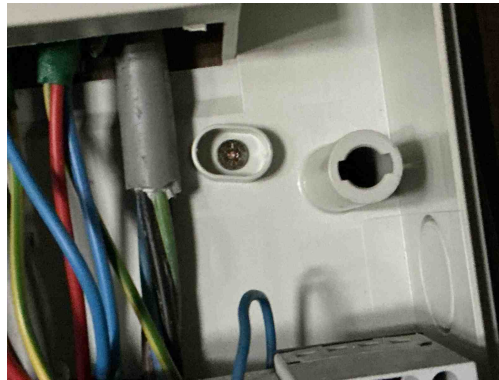
**T21** - Het elektrisch materieel is niet geplaatst volgens de voorschriften van de fabrikant/ regels van goed vakmanschap . (Boek 1: 1.4.1.3)

*Opmerking: Oa bord 1 Ophangingsvijzen niet afgedekt bord 1, contactdoos dient niet voor de toepassing Ketelruimte,...*

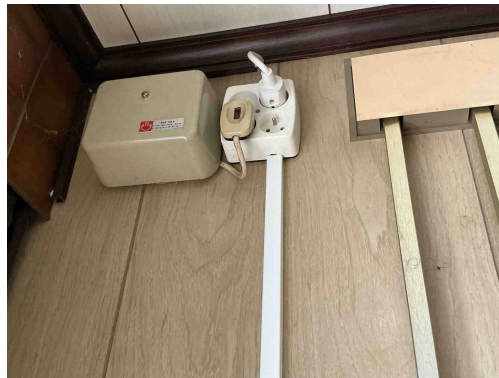
**T21** - Het elektrisch materieel is niet geplaatst volgens de voorschriften van de fabrikant/ regels van goed vakmanschap . (Boek 1: 1.4.1.3)

*Opmerking: Oa bord 1 Ophangingsvijzen niet afgedekt bord 1, contactdoos dient niet voor de toepassing Ketelruimte,...*

**T13** - Opbouwcontactdozen en/of -schakelaars zonder achterplaatje mogen niet rechtstreeks op een brandbare ondergrond bevestigd worden (Boek 1: 4.3.3.5).

*Opmerking: Oa Ketelruimte, bijgebouw, kamer 2,....*

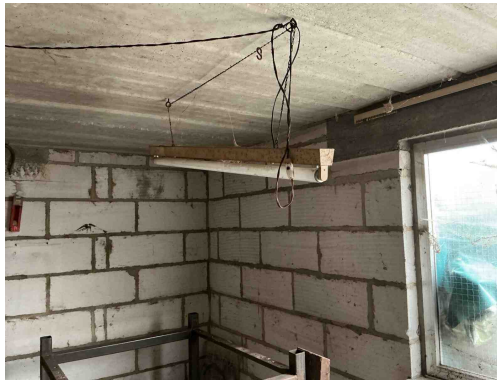
**T21** - Het elektrisch materieel is niet geplaatst volgens de voorschriften van de fabrikant/ regels van goed vakmanschap . (Boek 1: 1.4.1.3)

*Opmerking: Oa bord 1 Ophangingsvijzen niet afgedekt bord 1, contactdoos dient niet voor de toepassing Ketelruimte,...*

**C13** - Onvoldoende bevestiging van de leiding(en) (Boek 1: 5.2.9.5).

*Opmerking: Oa bijgebouw*

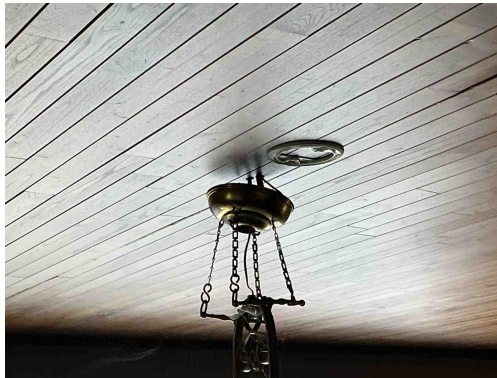
**T21** - Het elektrisch materieel is niet geplaatst volgens de voorschriften van de fabrikant/ regels van goed vakmanschap . (Boek 1: 1.4.1.3)

*Opmerking: Oa bord 1 Ophangingsvijzen niet afgedekt bord 1, contactdoos dient niet voor de toepassing Ketelruimte,...*

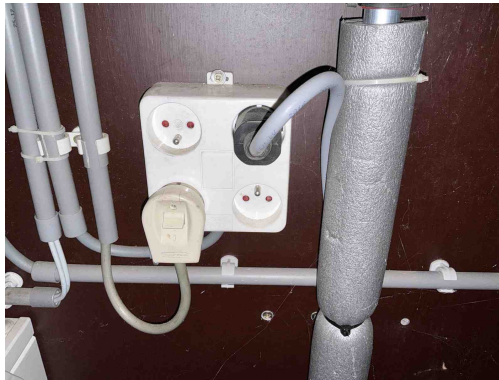
**T21** - Het elektrisch materieel is niet geplaatst volgens de voorschriften van de fabrikant/ regels van goed vakmanschap . (Boek 1: 1.4.1.3)

*Opmerking: Oa bord 1 Ophangingsvijzen niet afgedekt bord 1, contactdoos dient niet voor de toepassing Ketelruimte,...*

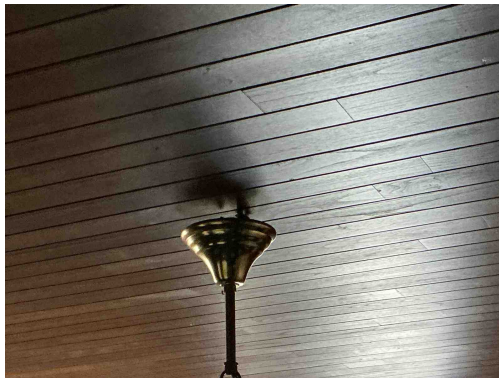
**T21** - Het elektrisch materieel is niet geplaatst volgens de voorschriften van de fabrikant/ regels van goed vakmanschap . (Boek 1: 1.4.1.3)

*Opmerking: Oa bord 1 Ophangingsvijzen niet afgedekt bord 1, contactdoos dient niet voor de toepassing Ketelruimte,...*

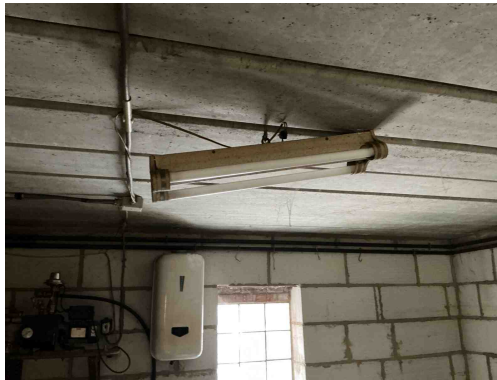
**T21** - Het elektrisch materieel is niet geplaatst volgens de voorschriften van de fabrikant/ regels van goed vakmanschap . (Boek 1: 1.4.1.3)

*Opmerking: Oa bord 1 Ophangingsvijzen niet afgedekt bord 1, contactdoos dient niet voor de toepassing Ketelruimte,...*

**C13** - Onvoldoende bevestiging van de leiding(en) (Boek 1: 5.2.9.5).

*Opmerking: Oa bijgebouw*

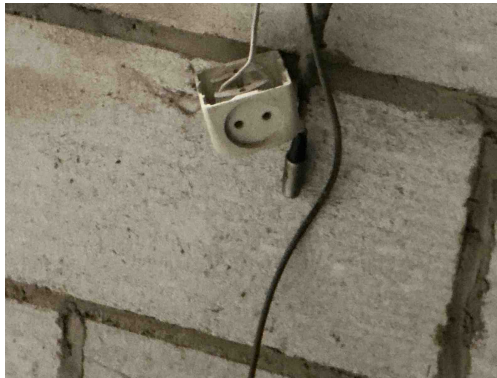
**T11** - De contactdozen waarvan de toegekende stroomsterkte maximaal 16A en de toegekende spanning maximaal 250V bedraagt en niet bedoeld zijn voor de voeding van een of meerdere verbruikstoestellen voor een specifiek doel en niet geplaatst zijn in of op schakel- en verdeelborden, beschikken niet of IPXX-D (incl. gemeenschappelijke delen residentieel geheel) (Boek 1: 4.2.2.3/5.3.5.2).

*Opmerking: Oa Ketelruimte, bijgebouw algemeen, kamer 1,....*

**T10** - Bepaalde contactdozen en/of schakelaars zijn niet degelijk bevestigd (Boek 1: 1.4.1.3).

*Opmerking: Oa bijgebouw*

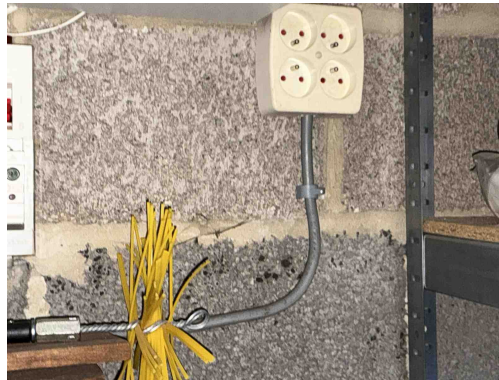
**T21** - Het elektrisch materieel is niet geplaatst volgens de voorschriften van de fabrikant/ regels van goed vakmanschap . (Boek 1: 1.4.1.3)

*Opmerking: Oa bord 1 Ophangingsvijzen niet afgedekt bord 1, contactdoos dient niet voor de toepassing Ketelruimte,...*

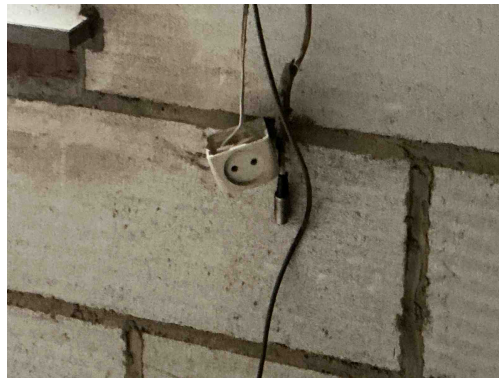
**T21** - Het elektrisch materieel is niet geplaatst volgens de voorschriften van de fabrikant/ regels van goed vakmanschap . (Boek 1: 1.4.1.3)

*Opmerking: Oa bord 1 Ophangingsvijzen niet afgedekt bord 1, contactdoos dient niet voor de toepassing Ketelruimte,...*

**T10** - Bepaalde contactdozen en/of schakelaars zijn niet degelijk bevestigd (Boek 1: 1.4.1.3).

*Opmerking: Oa bijgebouw*

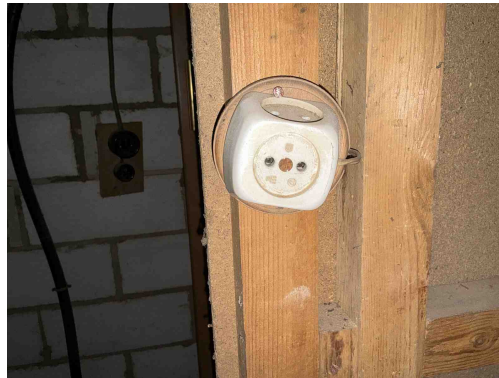
**T21** - Het elektrisch materieel is niet geplaatst volgens de voorschriften van de fabrikant/ regels van goed vakmanschap . (Boek 1: 1.4.1.3)

*Opmerking: Oa bord 1 Ophangingsvijzen niet afgedekt bord 1, contactdoos dient niet voor de toepassing Ketelruimte,...*

**T13** - Opbouwcontactdozen en/of -schakelaars zonder achterplaatje mogen niet rechtstreeks op een brandbare ondergrond bevestigd worden (Boek 1: 4.3.3.5).

*Opmerking: Oa Ketelruimte, bijgebouw, kamer 2,....*

**T11** - De contactdozen waarvan de toegekende stroomsterkte maximaal 16A en de toegekende spanning maximaal 250V bedraagt en niet bedoeld zijn voor de voeding van een of meerdere verbruikstoestellen voor een specifiek doel en niet geplaatst zijn in of op schakel- en verdeelborden, beschikken niet of IPXX-D (incl. gemeenschappelijke delen residentieel geheel) (Boek 1: 4.2.2.3/5.3.5.2).

*Opmerking: Oa Ketelruimte, bijgebouw algemeen, kamer 1,....*

**A20** - Er bevindt zich een contactdoos zonder beschermingsgeleider in de elektrische installatie. Deze is niet geplaatst achter een differentieelstroombeschermingsinrichting met grote (max. 30mA) of zeer grote (max. 10mA)gevoeligheid.

*Opmerking: Oa bijgebouw*

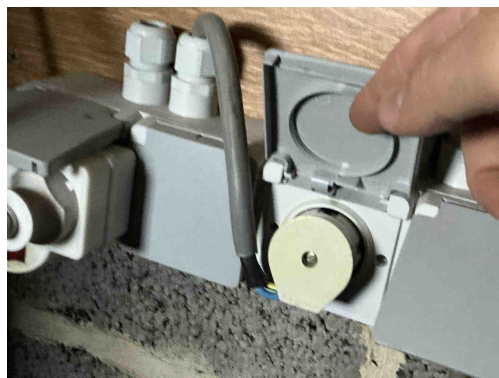
**T21** - Het elektrisch materieel is niet geplaatst volgens de voorschriften van de fabrikant/ regels van goed vakmanschap . (Boek 1: 1.4.1.3)

*Opmerking: Oa bord 1 Ophangingsvijzen niet afgedekt bord 1, contactdoos dient niet voor de toepassing Ketelruimte,...*

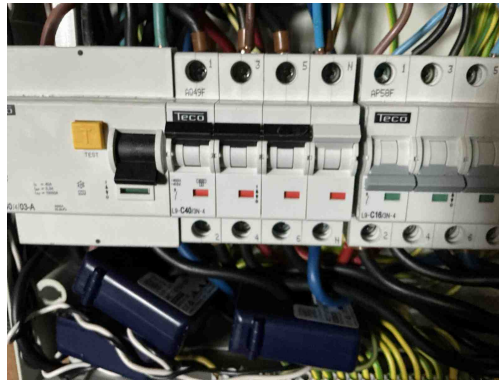
**I01** - De waarde van de isolatieweerstand per kring dient tenminste 0,50 Mohm ( $1000 \times U_{\text{test}}$ ) te zijn (Boek 1: 6.4.5.1).  
*Opmerking: Oa automaat C40 geeft een waarde van 0,12 Mohm*

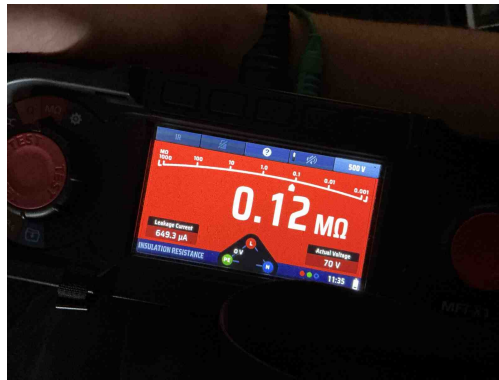
**I01** - De waarde van de isolatieweerstand per kring dient tenminste 0,50 Mohm ( $1000 \times U_{\text{test}}$ ) te zijn (Boek 1: 6.4.5.1).  
*Opmerking: Oa automaat C40 geeft een waarde van 0,12 Mohm*

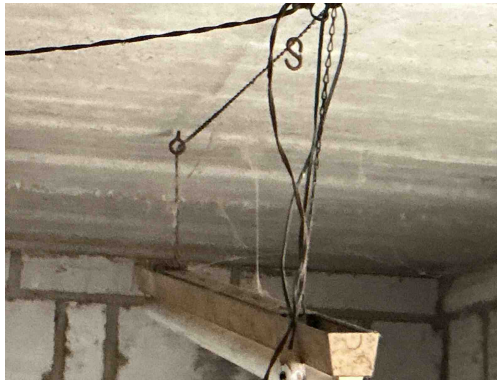
**C21** - Het gebruik van geleiders van het type VOB, zonder bijkomende afscherming is niet toegestaan (Boek 1: 5.2.9.6).

*Opmerking: Oa Ketelruimte, bijgebouw algemeen, kamer 2,....*

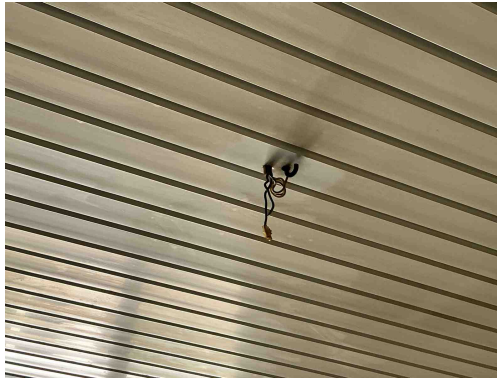
**C21** - Het gebruik van geleiders van het type VOB, zonder bijkomende afscherming is niet toegestaan (Boek 1: 5.2.9.6).

*Opmerking: Oa Ketelruimte, bijgebouw algemeen, kamer 2,....*

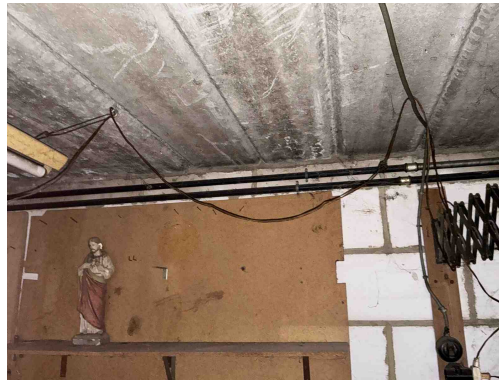
**C21** - Het gebruik van geleiders van het type VOB, zonder bijkomende afscherming is niet toegestaan (Boek 1: 5.2.9.6).

*Opmerking: Oa Ketelruimte, bijgebouw algemeen, kamer 2,....*

**C13** - Onvoldoende bevestiging van de leiding(en) (Boek 1: 5.2.9.5).

*Opmerking: Oa bijgebouw*

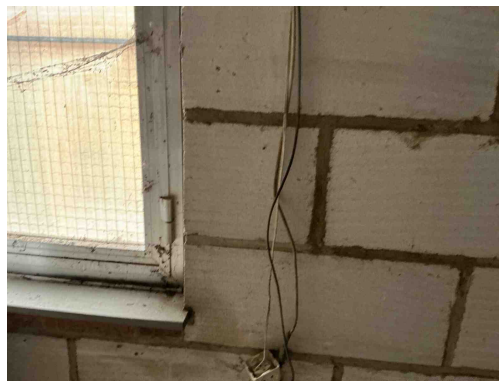
**C21** - Het gebruik van geleiders van het type VOB, zonder bijkomende afscherming is niet toegestaan (Boek 1: 5.2.9.6).

*Opmerking: Oa Ketelruimte, bijgebouw algemeen, kamer 2,....*

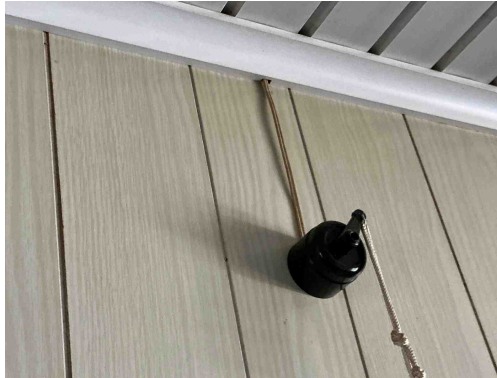
**C21** - Het gebruik van geleiders van het type VOB, zonder bijkomende afscherming is niet toegestaan (Boek 1: 5.2.9.6).

*Opmerking: Oa Ketelruimte, bijgebouw algemeen, kamer 2,....*

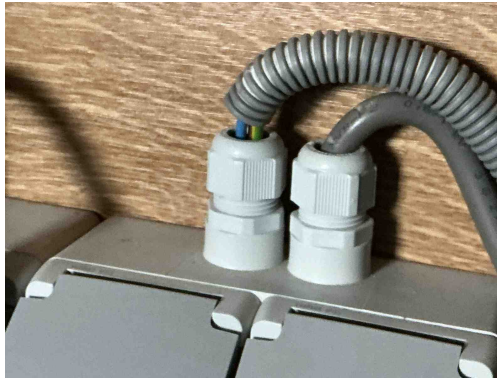
**C21** - Het gebruik van geleiders van het type VOB, zonder bijkomende afscherming is niet toegestaan (Boek 1: 5.2.9.6).

*Opmerking: Oa Ketelruimte, bijgebouw algemeen, kamer 2,....*

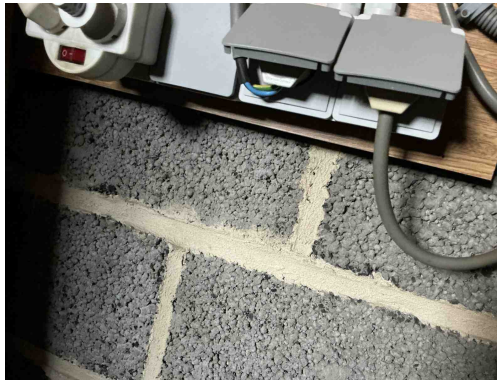
**C21** - Het gebruik van geleiders van het type VOB, zonder bijkomende afscherming is niet toegestaan (Boek 1: 5.2.9.6).  
*Opmerking: Oa Ketelruimte, bijgebouw algemeen, kamer 2,....*

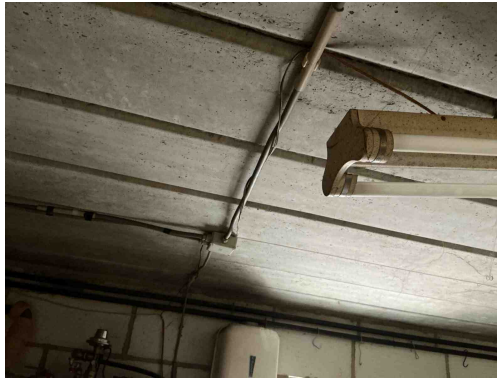
**C21** - Het gebruik van geleiders van het type VOB, zonder bijkomende afscherming is niet toegestaan (Boek 1: 5.2.9.6).  
*Opmerking: Oa Ketelruimte, bijgebouw algemeen, kamer 2,....*

**C13** - Onvoldoende bevestiging van de leiding(en) (Boek 1: 5.2.9.5).  
*Opmerking: Oa bijgebouw*

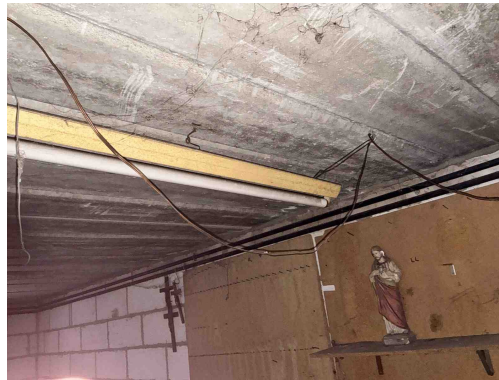
**C21** - Het gebruik van geleiders van het type VOB, zonder bijkomende afscherming is niet toegestaan (Boek 1: 5.2.9.6).  
*Opmerking: Oa Ketelruimte, bijgebouw algemeen, kamer 2,....*

**C13** - Onvoldoende bevestiging van de leiding(en) (Boek 1: 5.2.9.5).  
*Opmerking: Oa bijgebouw*

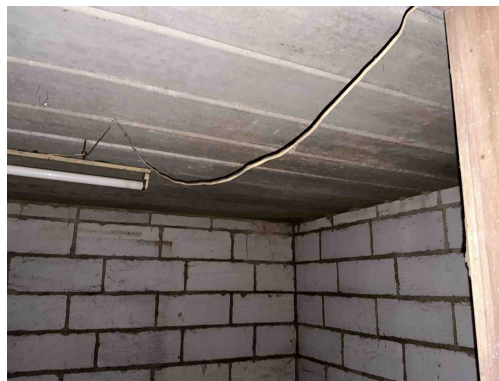
**C21** - Het gebruik van geleiders van het type VOB, zonder bijkomende afscherming is niet toegestaan (Boek 1: 5.2.9.6).  
*Opmerking: Oa Ketelruimte, bijgebouw algemeen, kamer 2,....*

**C13** - Onvoldoende bevestiging van de leiding(en) (Boek 1: 5.2.9.5).  
*Opmerking: Oa bijgebouw*

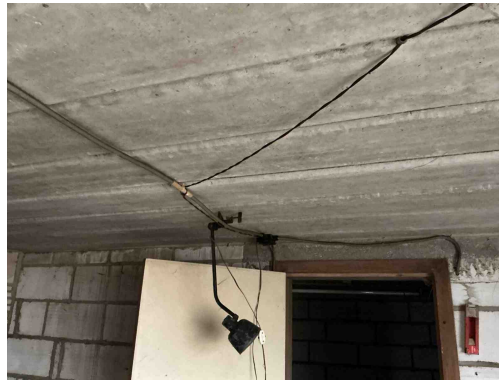
**C21** - Het gebruik van geleiders van het type VOB, zonder bijkomende afscherming is niet toegestaan (Boek 1: 5.2.9.6).

*Opmerking: Oa Ketelruimte, bijgebouw algemeen, kamer 2,....*

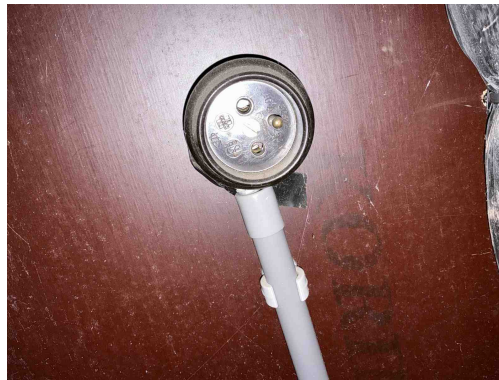
**T13** - Opbouwcontactdozen en/of -schakelaars zonder achterplaatje mogen niet rechtstreeks op een brandbare ondergrond bevestigd worden (Boek 1: 4.3.3.5).

*Opmerking: Oa Ketelruimte, bijgebouw, kamer 2,....*

**T11** - De contactdozen waarvan de toegekende stroomsterkte maximaal 16A en de toegekende spanning maximaal 250V bedraagt en niet bedoeld zijn voor de voeding van een of meerdere verbruikstoestellen voor een specifiek doel en niet geplaatst zijn in of op schakel- en verdeelborden, beschikken niet of IPXX-D (incl. gemeenschappelijke delen residentieel geheel) (Boek 1: 4.2.2.3/5.3.5.2).

*Opmerking: Oa Ketelruimte, bijgebouw algemeen, kamer 1,....*

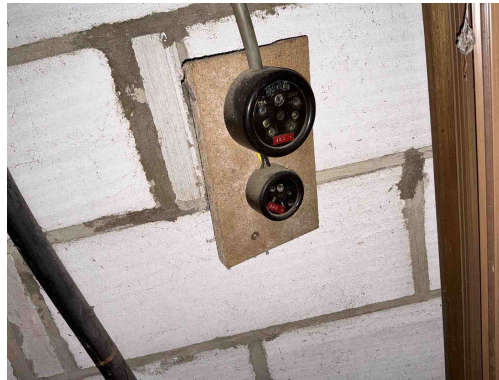
**T13** - Opbouwcontactdozen en/of -schakelaars zonder achterplaatje mogen niet rechtstreeks op een brandbare ondergrond bevestigd worden (Boek 1: 4.3.3.5).

*Opmerking: Oa Ketelruimte, bijgebouw, kamer 2,....*

**T11** - De contactdozen waarvan de toegekende stroomsterkte maximaal 16A en de toegekende spanning maximaal 250V bedraagt en niet bedoeld zijn voor de voeding van een of meerdere verbruikstoestellen voor een specifiek doel en niet geplaatst zijn in of op schakel- en verdeelborden, beschikken niet of IPXX-D (incl. gemeenschappelijke delen residentieel geheel) (Boek 1: 4.2.2.3/5.3.5.2).

*Opmerking: Oa Ketelruimte, bijgebouw algemeen, kamer 1,....*

**A20** - Er bevindt zich een contactdoos zonder beschermingsgeleider in de elektrische installatie. Deze is niet geplaatst achter een differentieelstroombeschermingsinrichting met grote (max. 30mA) of zeer grote (max. 10mA) gevoeligheid.

*Opmerking: Oa bijgebouw*

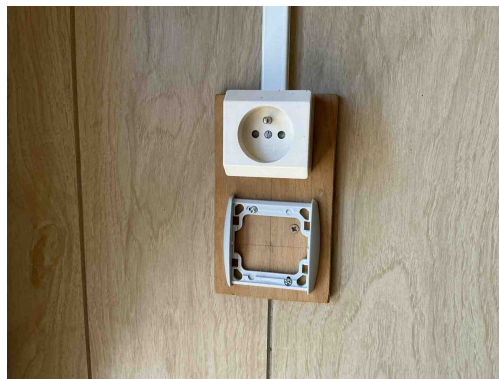
**T13** - Opbouwcontactdozen en/of -schakelaars zonder achterplaatje mogen niet rechtstreeks op een brandbare ondergrond bevestigd worden (Boek 1: 4.3.3.5).

*Opmerking: Oa Ketelruimte, bijgebouw, kamer 2,....*

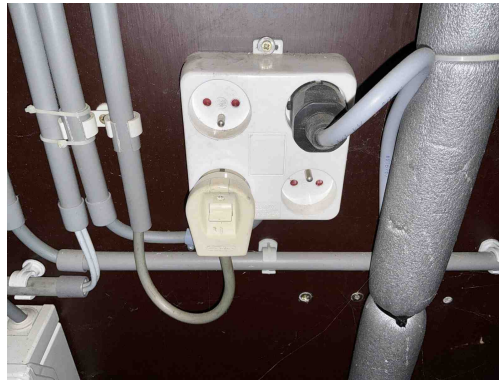
**T13** - Opbouwcontactdozen en/of -schakelaars zonder achterplaatje mogen niet rechtstreeks op een brandbare ondergrond bevestigd worden (Boek 1: 4.3.3.5).

*Opmerking: Oa Ketelruimte, bijgebouw, kamer 2,....*

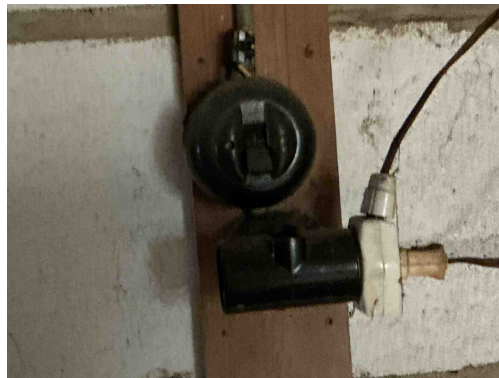
**T13** - Opbouwcontactdozen en/of -schakelaars zonder achterplaatje mogen niet rechtstreeks op een brandbare ondergrond bevestigd worden (Boek 1: 4.3.3.5).

*Opmerking: Oa Ketelruimte, bijgebouw, kamer 2,....*

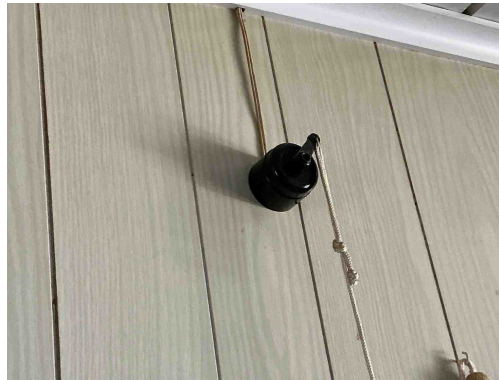
**T13** - Opbouwcontactdozen en/of -schakelaars zonder achterplaatje mogen niet rechtstreeks op een brandbare ondergrond bevestigd worden (Boek 1: 4.3.3.5).

*Opmerking: Oa Ketelruimte, bijgebouw, kamer 2,....*

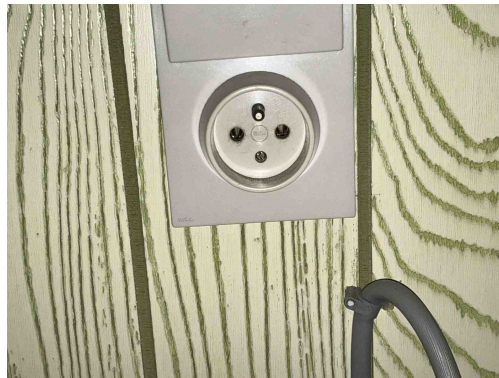
**T11** - De contactdozen waarvan de toegekende stroomsterkte maximaal 16A en de toegekende spanning maximaal 250V bedraagt en niet bedoeld zijn voor de voeding van een of meerdere verbruikstoestellen voor een specifiek doel en niet geplaatst zijn in of op schakel- en verdeelborden, beschikken niet of IPXX-D (incl. gemeenschappelijke delen residentieel geheel) (Boek 1: 4.2.2.3/5.3.5.2).

*Opmerking: Oa Ketelruimte, bijgebouw algemeen, kamer 1,....*

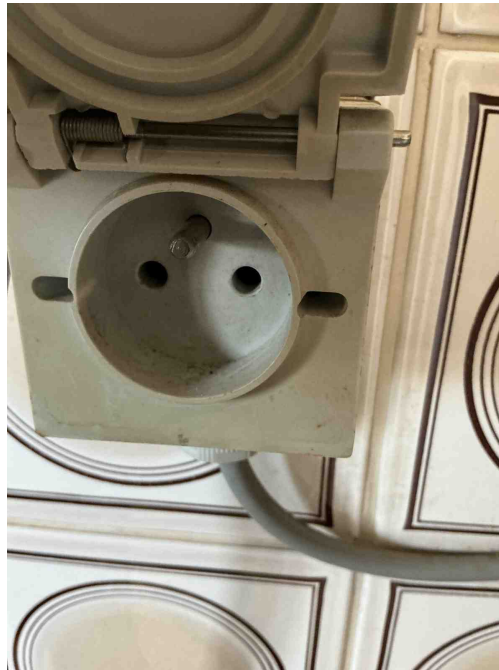
**T11** - De contactdozen waarvan de toegekende stroomsterkte maximaal 16A en de toegekende spanning maximaal 250V bedraagt en niet bedoeld zijn voor de voeding van een of meerdere verbruikstoestellen voor een specifiek doel en niet geplaatst zijn in of op schakel- en verdeelborden, beschikken niet of IPXX-D (incl. gemeenschappelijke delen residentieel geheel) (Boek 1: 4.2.2.3/5.3.5.2).

*Opmerking: Oa Ketelruimte, bijgebouw algemeen, kamer 1,....*

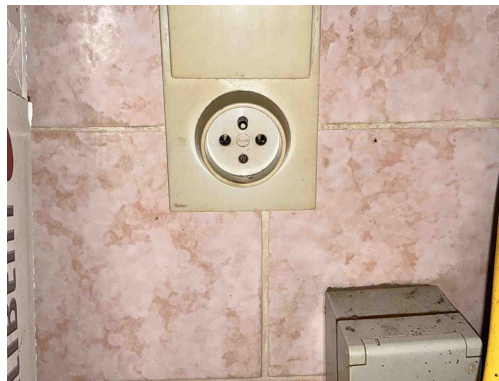
**T11** - De contactdozen waarvan de toegekende stroomsterkte maximaal 16A en de toegekende spanning maximaal 250V bedraagt en niet bedoeld zijn voor de voeding van een of meerdere verbruikstoestellen voor een specifiek doel en niet geplaatst zijn in of op schakel- en verdeelborden, beschikken niet of IPXX-D (incl. gemeenschappelijke delen residentieel geheel) (Boek 1: 4.2.2.3/5.3.5.2).

*Opmerking: Oa Ketelruimte, bijgebouw algemeen, kamer 1,....*

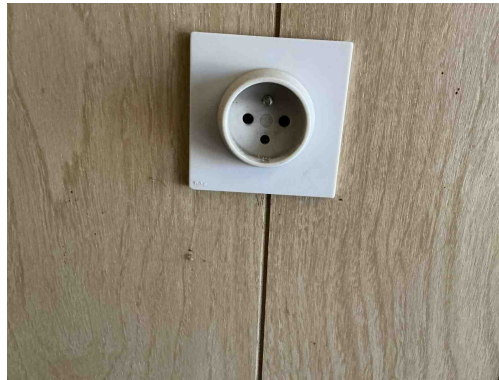
**T11** - De contactdozen waarvan de toegekende stroomsterkte maximaal 16A en de toegekende spanning maximaal 250V bedraagt en niet bedoeld zijn voor de voeding van een of meerdere verbruikstoestellen voor een specifiek doel en niet geplaatst zijn in of op schakel- en verdeelborden, beschikken niet of IPXX-D (incl. gemeenschappelijke delen residentieel geheel) (Boek 1: 4.2.2.3/5.3.5.2).

*Opmerking: Oa Ketelruimte, bijgebouw algemeen, kamer 1,....*

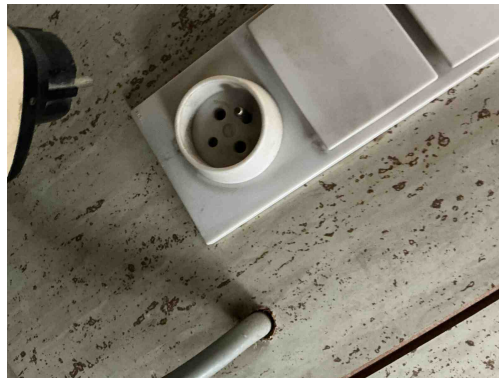
**T11** - De contactdozen waarvan de toegekende stroomsterkte maximaal 16A en de toegekende spanning maximaal 250V bedraagt en niet bedoeld zijn voor de voeding van een of meerdere verbruikstoestellen voor een specifiek doel en niet geplaatst zijn in of op schakel- en verdeelborden, beschikken niet of IPXX-D (incl. gemeenschappelijke delen residentieel geheel) (Boek 1: 4.2.2.3/5.3.5.2).

*Opmerking: Oa Ketelruimte, bijgebouw algemeen, kamer 1,....*

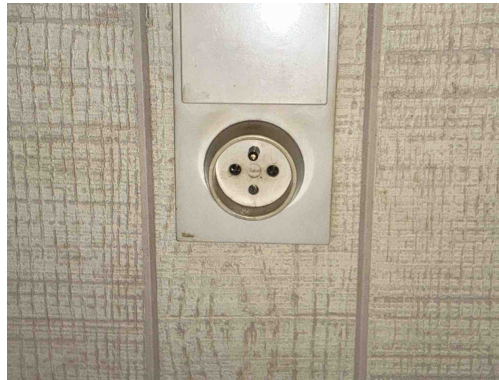
**T11** - De contactdozen waarvan de toegekende stroomsterkte maximaal 16A en de toegekende spanning maximaal 250V bedraagt en niet bedoeld zijn voor de voeding van een of meerdere verbruikstoestellen voor een specifiek doel en niet geplaatst zijn in of op schakel- en verdeelborden, beschikken niet of IPXX-D (incl. gemeenschappelijke delen residentieel geheel) (Boek 1: 4.2.2.3/5.3.5.2).

*Opmerking: Oa Ketelruimte, bijgebouw algemeen, kamer 1,....*

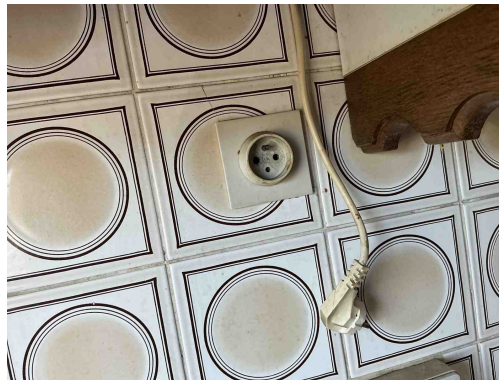
**T11** - De contactdozen waarvan de toegekende stroomsterkte maximaal 16A en de toegekende spanning maximaal 250V bedraagt en niet bedoeld zijn voor de voeding van een of meerdere verbruikstoestellen voor een specifiek doel en niet geplaatst zijn in of op schakel- en verdeelborden, beschikken niet of IPXX-D (incl. gemeenschappelijke delen residentieel geheel) (Boek 1: 4.2.2.3/5.3.5.2).

*Opmerking: Oa Ketelruimte, bijgebouw algemeen, kamer 1,....*

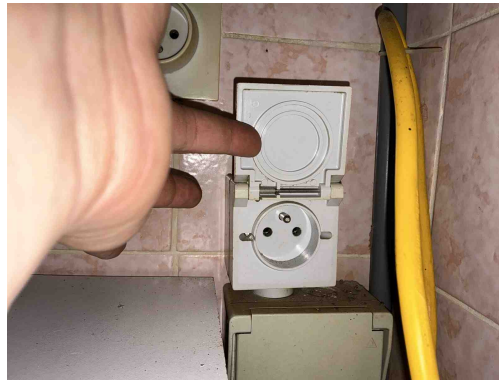
**T11** - De contactdozen waarvan de toegekende stroomsterkte maximaal 16A en de toegekende spanning maximaal 250V bedraagt en niet bedoeld zijn voor de voeding van een of meerdere verbruikstoestellen voor een specifiek doel en niet geplaatst zijn in of op schakel- en verdeelborden, beschikken niet of IPXX-D (incl. gemeenschappelijke delen residentieel geheel) (Boek 1: 4.2.2.3/5.3.5.2).

*Opmerking: Oa Ketelruimte, bijgebouw algemeen, kamer 1,....*

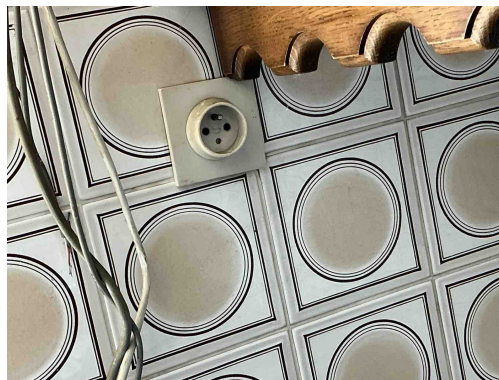
**T11** - De contactdozen waarvan de toegekende stroomsterkte maximaal 16A en de toegekende spanning maximaal 250V bedraagt en niet bedoeld zijn voor de voeding van een of meerdere verbruikstoestellen voor een specifiek doel en niet geplaatst zijn in of op schakel- en verdeelborden, beschikken niet of IPXX-D (incl. gemeenschappelijke delen residentieel geheel) (Boek 1: 4.2.2.3/5.3.5.2).

*Opmerking: Oa Ketelruimte, bijgebouw algemeen, kamer 1,....*

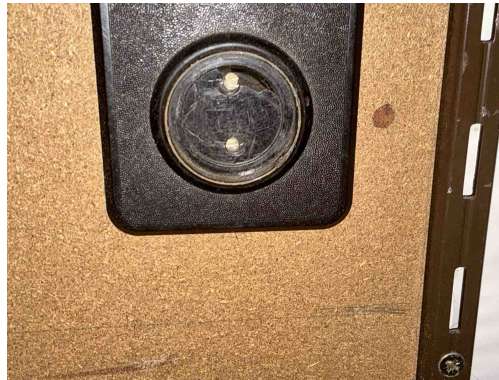
*Opmerking: Oa bijgebouw*

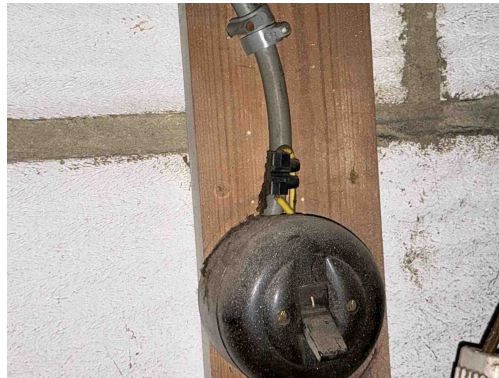
*Opmerking: Oa bijgebouw*

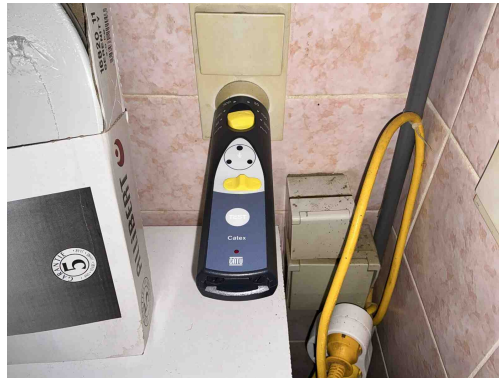
**A16** - Er is geen continuïteit van de beschermingsgeleider van de contactdoos (Boek 1: 5.4.3.4).  
*Opmerking: Oa kamer 2, badkamer*

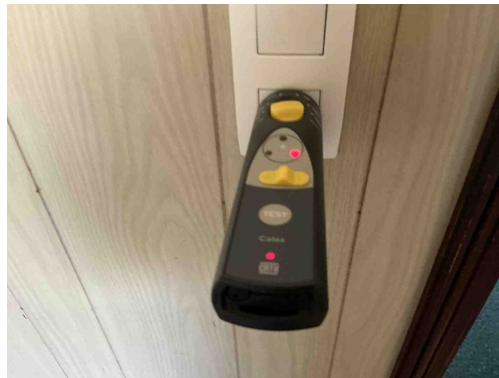
**A16** - Er is geen continuïteit van de beschermingsgeleider van de contactdoos (Boek 1: 5.4.3.4).  
*Opmerking: Oa kamer 2, badkamer*
