Asbestinventarisatetest

Jaminéstraat 27/4, 3700 Tongeren

Attestnummer : 20240326-000195.000

Uitgegeven op : 26.03.2024

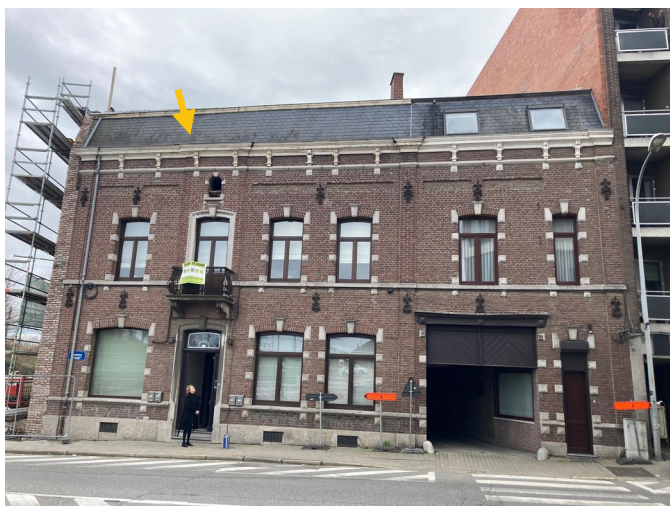
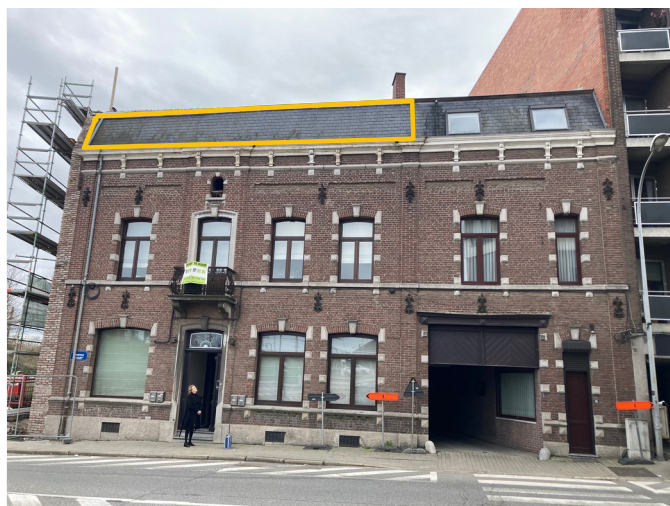
Overzichtsfoto

Detailfoto

Het asbestmateriaal valt onder de mijlpaal van 2034.

Er zijn geen stalen genomen van de leien omdat dit onmogelijk was. Dus het is niet 100% zeker dat deze asbest bevatten. Vooraleer het dak zou vervangen worden kan u eerst nog extra stalen laten nemen om zeker te zijn dat de leien asbest bevatten.

Eindbeoordeling materiaalrisico	Laag materiaalrisico en/of verlaagde kans op vezelvrijgave
---------------------------------	--

Gebondenheid	Categorie 1: hechtgebonden in oorsprong
Asbestsoort (vezeltype)	Crocidoliet aanwezig
Asbestconcentratie	Laag (< 50%)
Afschermingsgraad van het gehele materiaal	Geheel of deels vrij aan de buitenlucht
Toestand van het materiaal	Licht beschadigd, licht verweerd. Intact materiaal type Pical – asbestboard of categorie III 'gebondenheid'

Beschrijving	Leien voorgevel
Omgeving	Buiten
Primaire drager	Schuin dak
Asbestmateriaal	Dak- en gevelbekleding - Lei, shingle
Bindmiddel van asbestmateriaal	Cement
Gebondenheid op basis van bindmiddel	Hecht

Hoeveelheid (oppervlakte - aantal)	• 25,00 m ² - 1 stuk
Totale oppervlakte	25,00 m ²
Eenvoudig bereikbaar	Ja
Bevestigingswijze	• Onbekend
Identificatiemethode	Vaststelling zonder monstername
Destructieve handeling voor identificatie	Nee

Verwijderen

- Zorg voor een veilig beheer. Vermijd het beschadigen van het asbestmateriaal. Controleer de toestand jaarlijks op wijzigingen.
- Voer bijkomende staalname(s) uit.

- Eenvoudige handelingen: mag via doe-het-zelf of door werknemer(s) met opleidingsattest eenvoudige handelingen
Als de leien niet vastgeniet/genageld zijn kunnen deze zelf verwijderd worden. Dit moet wel veilig gebeuren. Vraag daarom voor verwijdering extra info aan erkend asbest verwijderaar.
- Eenvoudige handelingen: enkel door erkend asbestverwijderaar
Als de leien vast geniet of genageld zijn moeten deze verwijderd worden door een erkend asbestverwijderaar. De kans op het loskomen van vezels is te groot om dit zelf te doen.

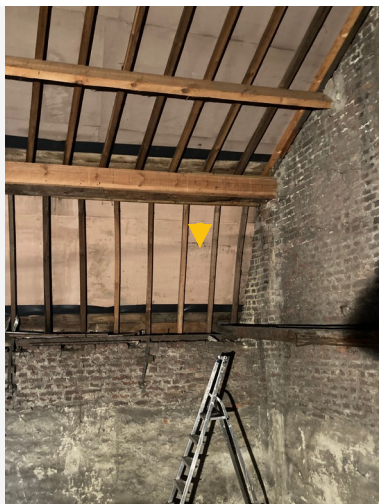
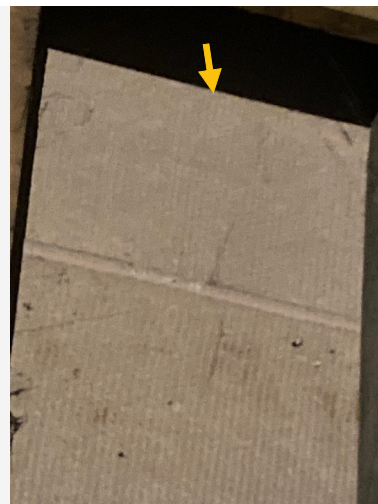
Overzichtsfoto

Detailfoto

Het asbestmateriaal valt onder de mijlpaal van 2040.

Eindbeoordeling materiaalrisico	Laag materiaalrisico en/of verlaagde kans op vezelvrijgave
Opmerking	Onderdak is niet afgeschermd en is nog in redelijke toestand.

Gebondenheid	Categorie 1: hechtgebonden in oorsprong
Asbestsoort (vezeltype)	Alleen chrysotiel
Asbestconcentratie	Laag (< 50%)
Afschermingsgraad van het gehele materiaal	Geheel of deels (ook) vrij aan de binnenlucht
Toestand van het materiaal	Licht beschadigd, licht verweerd. Intact materiaal type Pical – asbestboard of categorie III 'gebondenheid'

#	Type	Referentie	Resultaat
2.1	Puntmonster	1.2-17-03-24	Chrysotiel

Beschrijving	Onderdak menuiserie platen
Omgeving	Binnen
Primaire drager	Schuin dak
Asbestmateriaal	Dak- en gevelbekleding - Plaat

Bindmiddel van asbestmateriaal	Cement
Gebondenheid op basis van bindmiddel	Hecht
Hoeveelheid (oppervlakte - dikte - aantal)	<ul style="list-style-type: none">• 326,00 m² - 0,30 cm - 1 stuk
Totaal volume	0,978 m ³
Eenvoudig bereikbaar	Ja
Bevestigingswijze	<ul style="list-style-type: none">• Geschroefd• Genageld, geniet
Identificatiemethode	Vaststelling met monstername
Destructieve handeling voor identificatie	Nee

Zorgvuldig beheren

- Zorg voor een veilig beheer. Vermijd het beschadigen van het asbestmateriaal. Controleer de toestand jaarlijks op wijzigingen.

- Eenvoudige handelingen: mag via doe-het-zelf of door werknemer(s) met opleidingsattest eenvoudige handelingen
De menuiserie platen mogen zelf verwijderd worden als dit veilig kan en enkel als ze vast geschroefd zijn. Vraag voor verwijdering zeker nog extra info bij een erkend asbest verwijderaar vooraleer aan de werken te beginnen.
- Eenvoudige handelingen: enkel door erkend asbestverwijderaar
Als de platen vast geniet zijn is het noodzakelijk om dit te laten verwijderen door een erkend asbest verwijderaar. De kans op vrijkomen van asbest vezels is hierbij te groot om dit zelf veilig te kunnen uitvoeren.

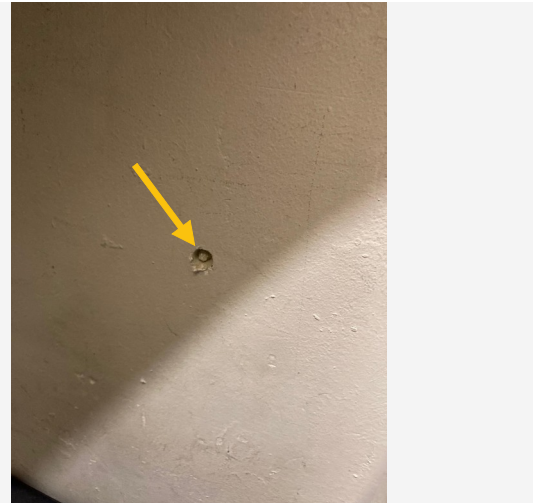
Fiche 3: Staalname pleisterwerk muren

Overzichtsfoto

Detailfoto

Geen asbest

#	Type	Referentie	Resultaat
3.1	Mengmonster	1.0-17-03-24	Geen asbest

Beschrijving	Staalname pleisterwerk muren
Omgeving	Binnen
Primaire drager	Binnenwand
Bindmiddel van materiaal	Gips - kalk
