## Keuringsverslag van een elektrische laagspanning- en zeer lage spanningsinstallatie

**NIET CONFORM**

### Plaats van het onderzoek

Controlebezoek van een oude huishoudelijke elektrische installatie van een wooneenheid bij verkoop op vraag van de verkoper volgens (KB 08/09/2019) - AREI Boek 1- 8.4.2. en 8.2.1. en 4.2.4.3.

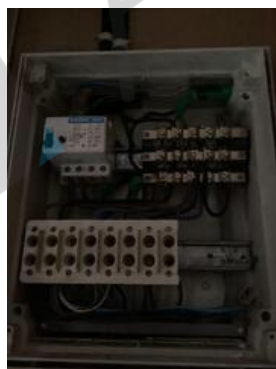
**Afbeelding schakel- en verdeelbord:**

15.07 Verdeelbord dient vervangen te worden, de beschermingsgraad tegen rechthoekse aanraking is onvoldoende. (Boek 1 Onderafdeling 4.2.2.3.)

15.09 De genaakbare, naakte onder spanning staande delen zijn onvoldoende afgeschermd. (Boek 1 Afdeling 5.1.4. en 4.2.2.3.)

15.10 Niet gebruikte invoeringen van het verdeelbord zijn niet correct of onvoldoende afgedicht. (Boek 1 Afdeling 5.1.4. en 4.2.2.3.)

15.11 Interne verbindingen en/of doorsnede van de verdeelrails en verbindingen in het bord zijn onvoldoende. (Boek 1 Onderafdeling 4.4.1.1. en 4.4.1.5.)
