**Keuringsverslag van een elektrische laagspanning- en zeer lage spanningsinstallatie**
**NIET CONFORM**

Straatnaam	Schepen Dejonghstraat
Huisnummer	1
Busnummer	
Postcode	3800
Gemeente	SINT-TRUIDEN
Land	België

Controlebezoek van een oude huishoudelijke elektrische installatie van een wooneenheid bij verkoop op vraag van de verkoper volgens (KB 08/09/2019) - AREI Boek 1- 8.4.2. en 8.2.1. en 4.2.4.3.

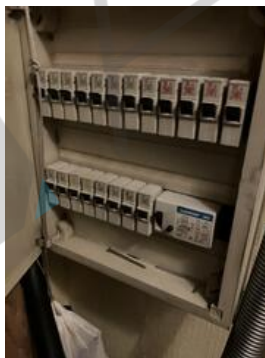
Afbeelding schakel- en verdeelbord:

- I5.10 De genaakbare, naakte onder spanning staande delen zijn onvoldoende afgeschermd. (Boek 1 Afdeling 5.1.4. en 4.2.2.3.)
  - I5.11 Niet gebruikte invoeringen van het verdeelbord zijn correct of onvoldoende afgedicht. (Boek 1 Afdeling 5.1.4. en 4.2.2.3.)

- I7.01 De smeltzekeringhouders of houders van kleine vermogensschakelaars met pennen met een sectie kleiner dan 10mm² zijn niet voorzien van kalibreerelementen. (Boek 1 Onderafdeling 5.3.5.5.A.)

- I7.07 De aanduiding van de nominale stroomsterkte van smeltzekeringen en/of vermogensschakelaars is niet zichtbaar of is uitgewist. (Boek 1 Onderafdeling 1.4.2.1.)
