## Keuringsverslag van een elektrische laagspanning- en zeer lage spanningsinstallatie

### Plaats van het onderzoek

Straatnaam tichelrijstraat  
Huisnummer 1  
Busnummer  
Postcode 3800  
Gemeente SINT-TRUIDEN  
Land België

Controlebezoek van een niet huishoudelijke installatie volgens (KB 08/09/2019) - AREI Boek 1- 6.5. en 8.1.1. en 8.3.2. en 4.2.4.4.

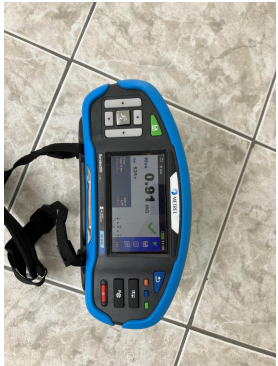
Aardelektrode: Verticaal of schuin in de grond gedreven baren, pennen of geleiders

RE: 181.6 Ω

NOK

I2.05 De spreidingsweerstand is groter dan 100 ohm. (Boek 1 Onderafdeling 4.2.3.2.)
