# Asbestinventarisatetest

Statiestraat 1, 9180 Moerbeke

Attestnummer : **20240612-000494.000**

Uitgegeven op : **12.06.2024**

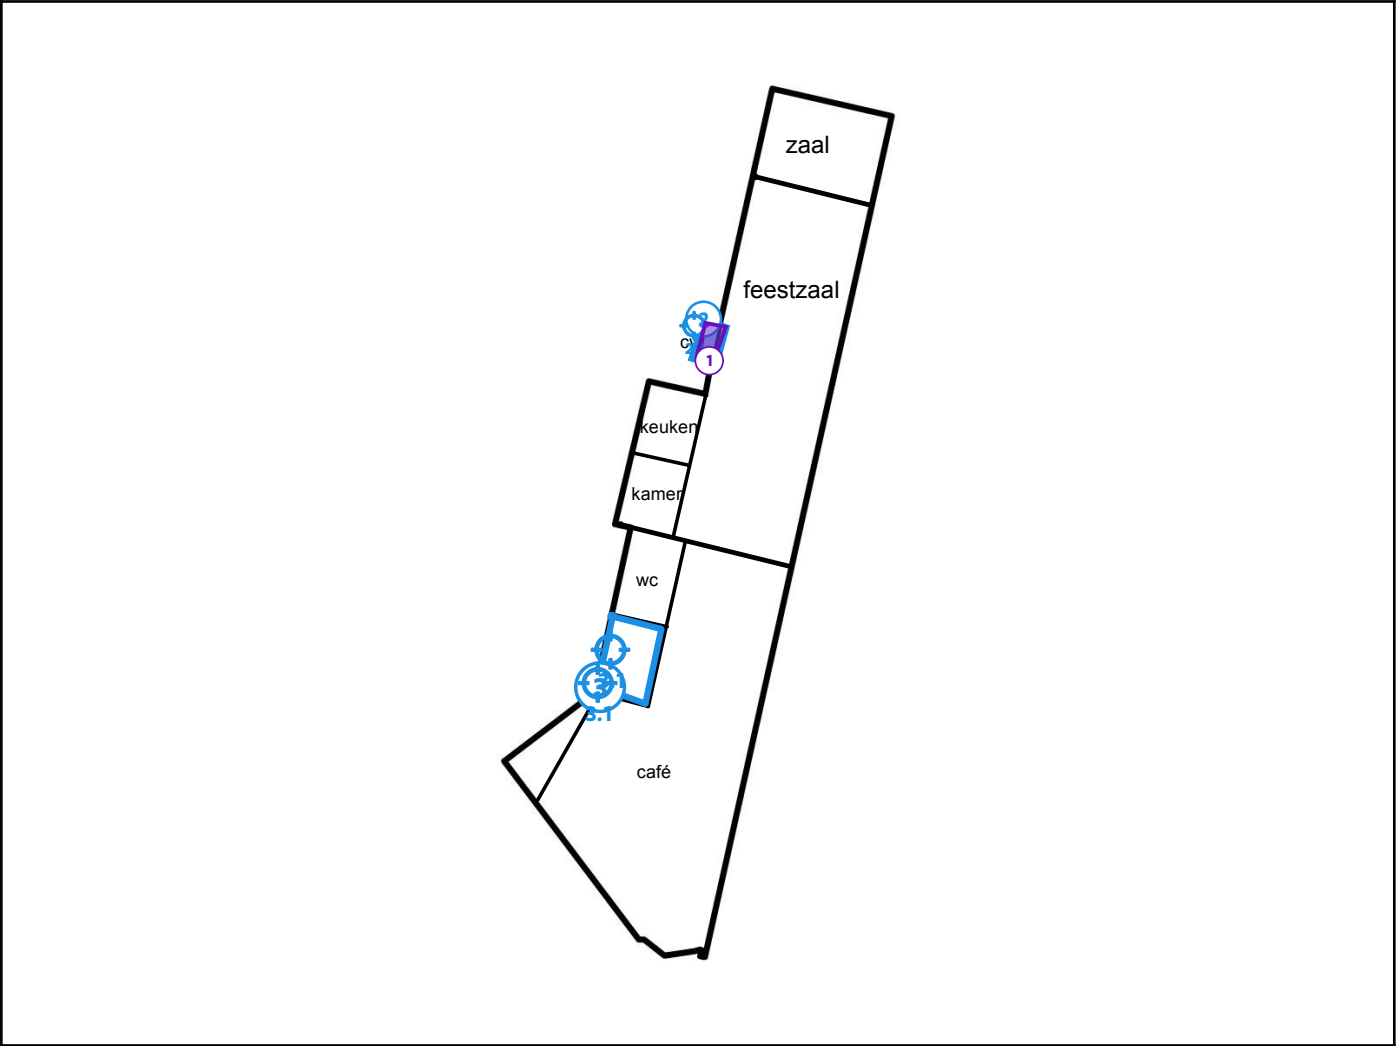
# Plan 1.1: grondplan

| Beschrijving | Type | Actie |
|---|---|---|
| 1. onderdak stooklokaal = niet asbesthoudend | Advies | - |
| 2. roofing plat dak | Geen asbest | - |
| 3. pleisterwerk muur | Geen asbest | - |

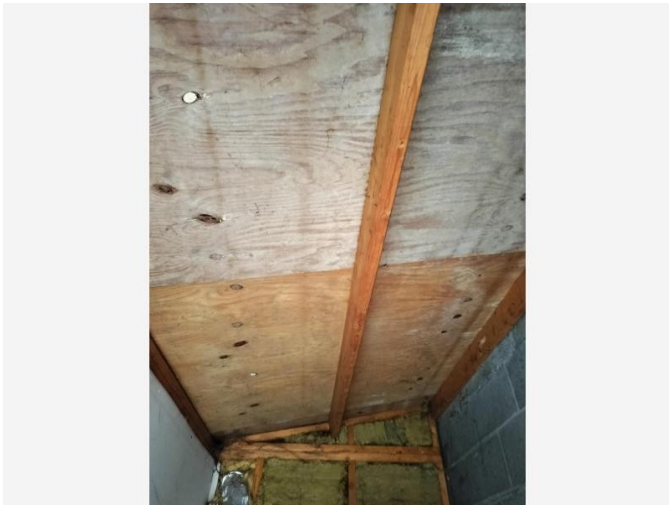
Vrije foto

onderdak = niet asbesthoudend = houten platen

| Primaire drager | Schuin dak |

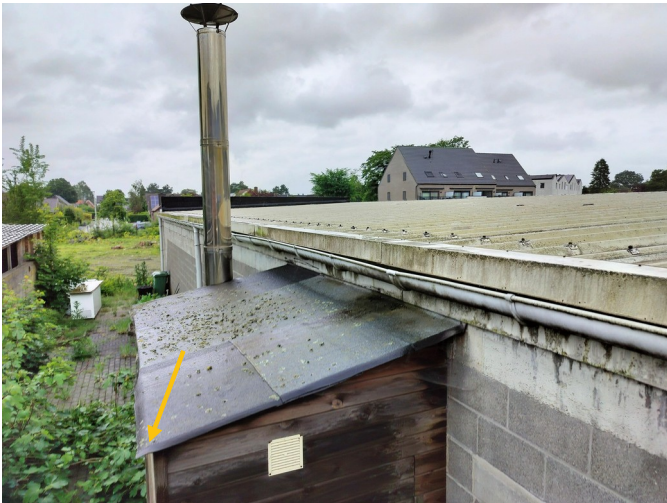
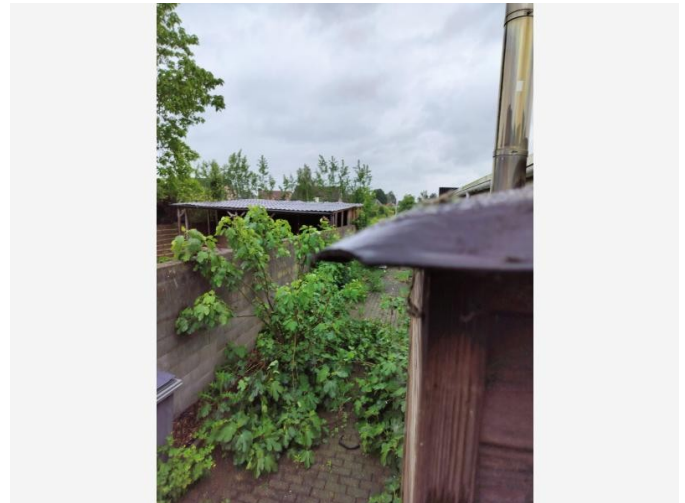
## Fiche 2: roofing plat dak

Geen asbest

| Beschrijving | roofing plat dak |
| Primaire drager | Plat dak |
| Bindmiddel van materiaal | Bitumen (roofing, teer, asfalt) |

| Opmerking | Kans op oude asbesthoudende roofing/lijm die asbest kan bevatten. Zelfs onder de bestaande roofing/EPDM. |

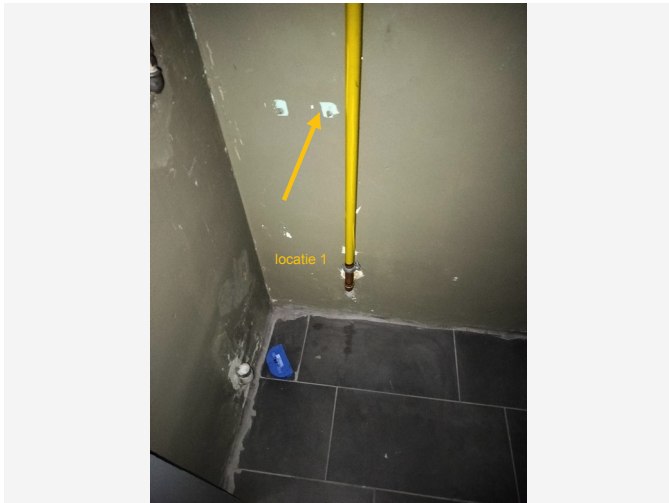
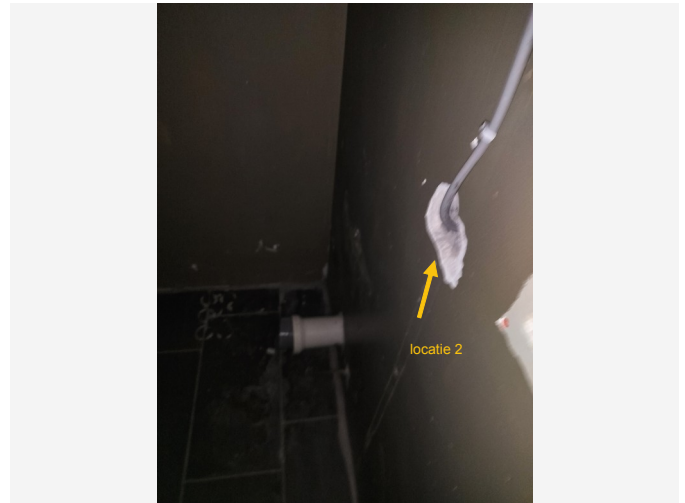
## Fiche 3: pleisterwerk muur

Geen asbest

| Beschrijving | pleisterwerk muur |
| Bindmiddel van materiaal | Gips - kalk |

| Opmerking | <p>Volgende ruimtes bemonsterd:</p> <p>- individuele ruimte: Enkel pleisterwerk aanwezig in bergruimte. Hier een mengstaal genomen.</p> <p>Type voorzetwanden op verschillende plaatsen getest/waargenomen. Geen asbesthoudende wanden. Bij eventuele verbouwingswerken te checken dat er geen ander type voorzetwanden aanwezig zijn (asbesthoudende).</p> |
