Asbestinventarisatetest

Noordkaai 9/0101, 8930 Menen

Attestnummer : 20230402-000168.000

Uitgegeven op : 02.04.2023

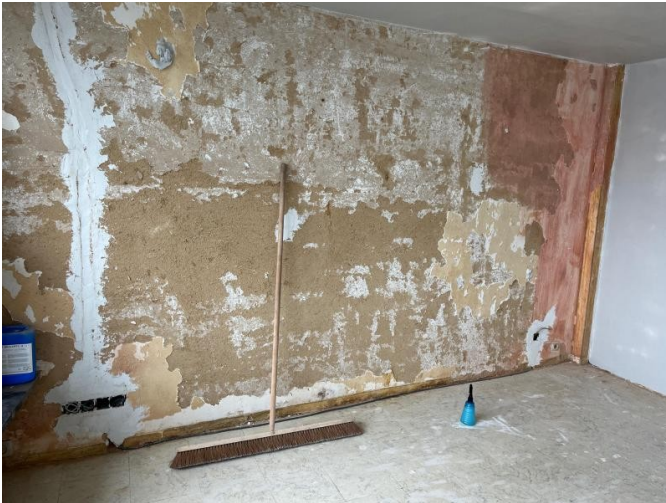
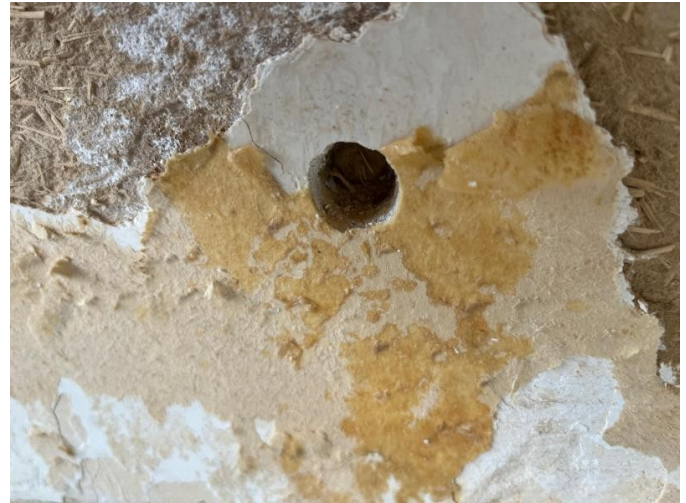
Fiche 1: Pleisterwerk muren

Geen asbest

Conclusie

#	Type	Referentie	Resultaat
1.1	Puntmonster	01 pleisterwerk muren leefruimte	Geen asbest

Beschrijving	Pleisterwerk muren
Omgeving	Binnen
Primaire drager	Binnenwand
Bindmiddel van materiaal	Gips - kalk

Gebondenheid op basis van bindmiddel	Niet-hechtgebonden
Hoeveelheid (oppervlakte - dikte - aantal)	• 45,00 m ² - 1,00 cm - 1 stuk
Totaal volume	0,45 m ³
Identificatiemethode	Vaststelling met monstername
Destructieve handeling voor identificatie	Nee

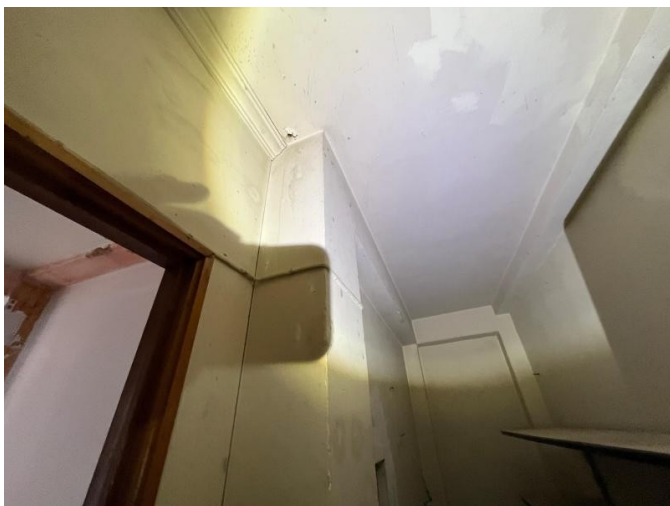
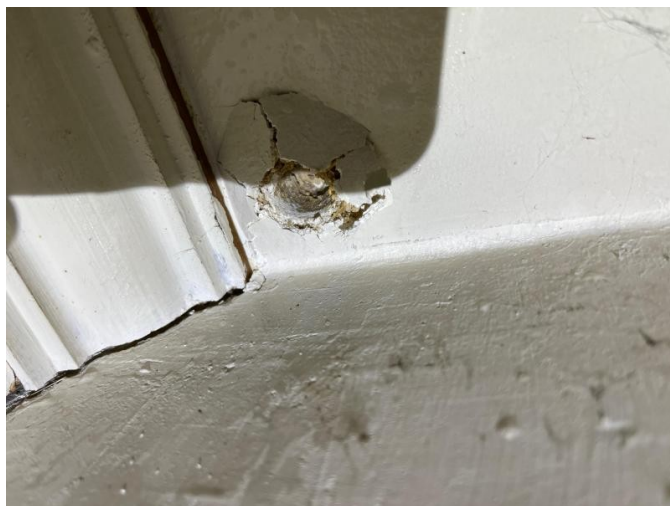
Fiche 2: Pleisterwerk plafond

Geen asbest

Conclusie

#	Type	Referentie	Resultaat
2.1	Puntmonster	02 pleisterwerk plafond berging	Geen asbest

Beschrijving	Pleisterwerk plafond
Omgeving	Binnen
Primaire drager	Plafond
Bindmiddel van materiaal	Gips - kalk

Gebondenheid op basis van bindmiddel	Niet-hechtgebonden
Hoeveelheid (oppervlakte - dikte - aantal)	• 3,00 m ² - 1,00 cm - 1 stuk
Totaal volume	0,03 m ³
Identificatiemethode	Vaststelling met monstername
Destructieve handeling voor identificatie	Nee
