Asbestinventarisatetest

Noordkaai 9/0301, 8930 Menen

Attestnummer : 20230402-000165.000

Uitgegeven op : 02.04.2023

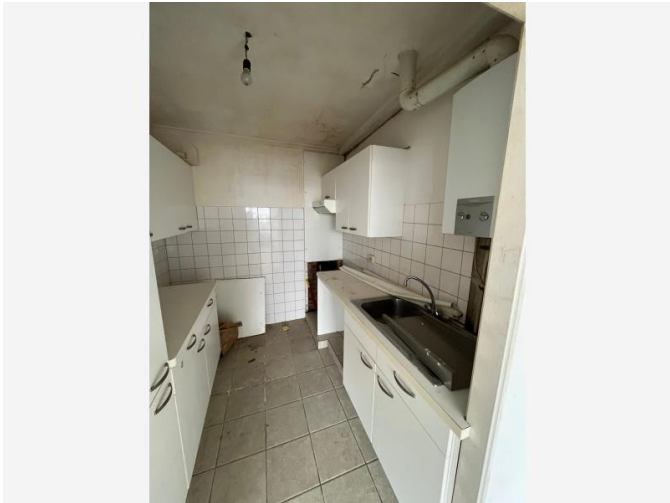
Vrije foto

Er is mogelijk asbesthoudende tegelijm gebruikt bij het bevestigen van de muurtegels.

Identificatiemethode	Redelijk vermoeden
Primaire drager	Binnenwand
(Asbest)materiaal	In-situ afwerkingslagen - Lijm laag
Bindmiddel	Lijm
Gebondenheid bindmiddel	Hecht

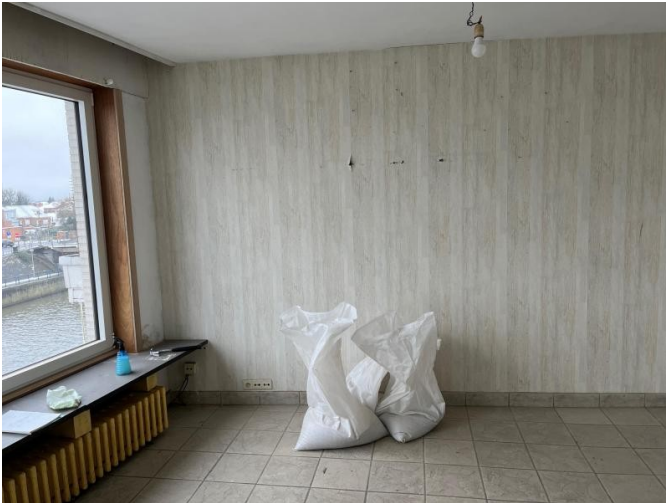
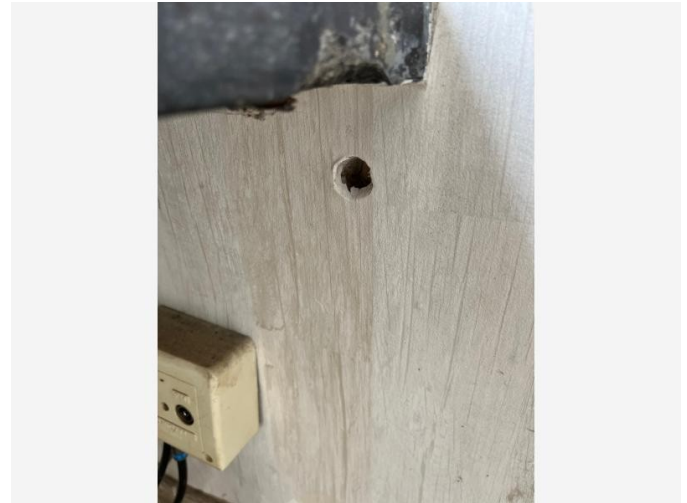
Fiche 3: Pleisterwerk muren

Geen asbest

#	Type	Referentie	Resultaat
3.1	Mengmonster	01 pleisterwerk muren	Geen asbest

Beschrijving	Pleisterwerk muren
Omgeving	Binnen
Primaire drager	Binnenwand
Bindmiddel van materiaal	Gips - kalk

Gebondenheid op basis van bindmiddel	Niet-hechtgebonden
Hoeveelheid (oppervlakte - dikte - aantal)	• 35,00 m ² - 1,00 cm - 1 stuk
Totaal volume	0,35 m ³
Identificatiemethode	Vaststelling met monstername
Destructieve handeling voor identificatie	Nee
