# Asbestinventarisatetest

Noordkaai 9/0201, 8930 Menen

Attestnummer : **20230402-000167.000**

Uitgegeven op : **02.04.2023**

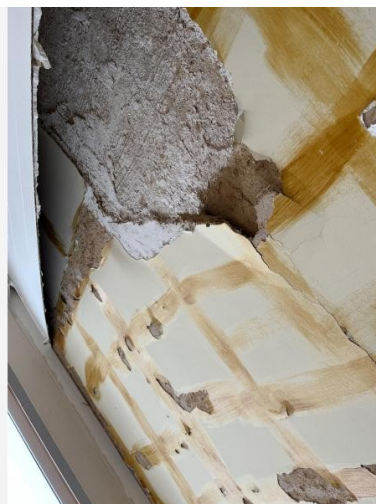
## Fiche 2: Pleisterwerk plafond

Geen asbest

| # | Type | Referentie | Resultaat |
|---|---|---|---|
| 2.1 | Mengmonster | 02 pleisterwerk plafond | Geen asbest |

| Beschrijving | Pleisterwerk plafond |
| Primaire drager | Plafond |
| Bindmiddel van materiaal | Gips - kalk |

| Gebondenheid op basis van bindmiddel | Niet-hechtgebonden |
| Hoeveelheid (oppervlakte - dikte - aantal) | <ul style="list-style-type: none"> <li>• 36,00 m<sup>2</sup> - 1,00 cm - 1 stuk</li> </ul> |

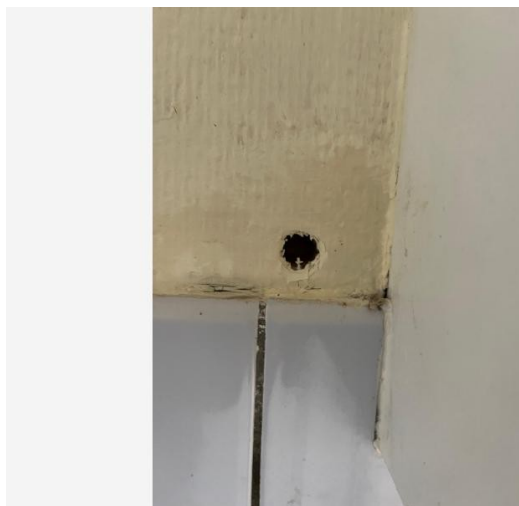
## Fiche 3: Pleisterwerk muren

Geen asbest

| # | Type | Referentie | Resultaat |
|---|---|---|---|
| 3.1 | Mengmonster | 01 pleisterwerk muren | Geen asbest |

| Beschrijving | Pleisterwerk muren |
| Primaire drager | Binnenwand |
| Bindmiddel van materiaal | Gips - kalk |

| Gebondenheid op basis van bindmiddel | Niet-hechtgebonden |
| Hoeveelheid (oppervlakte - dikte - aantal) | <ul style="list-style-type: none"> <li>• 48,00 m<sup>2</sup> - 1,00 cm - 1 stuk</li> </ul> |
