Asbestinventarisatetest

Kalbergstraat 16/3, 8780 Oostrozebeke

Attestnummer : 20240208-000413.000

Zone 1: Hoofdgebouw

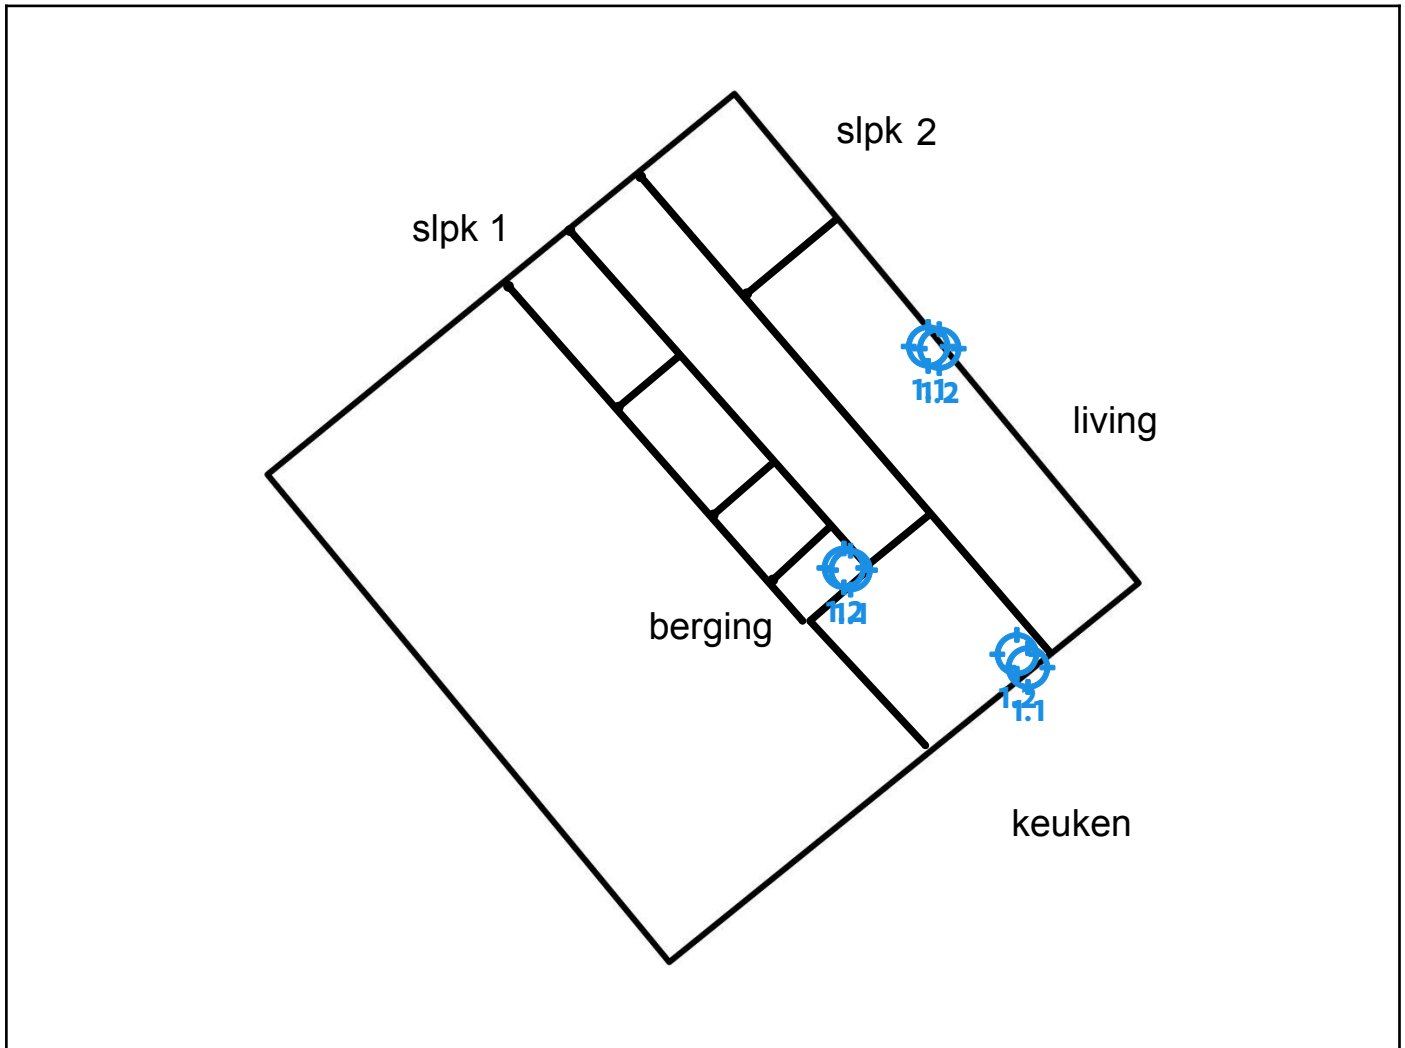
Plan 1.1: Hoofdgebouw plan

Beschrijving	Type	Actie
1. 001 Pleisterwerk wanden	Geen asbest	-
1.1 Code: 001 pleisterwerk wanden	Mengmonster	-
1.2 Code: 002 pleisterwerk plafond	Mengmonster	-

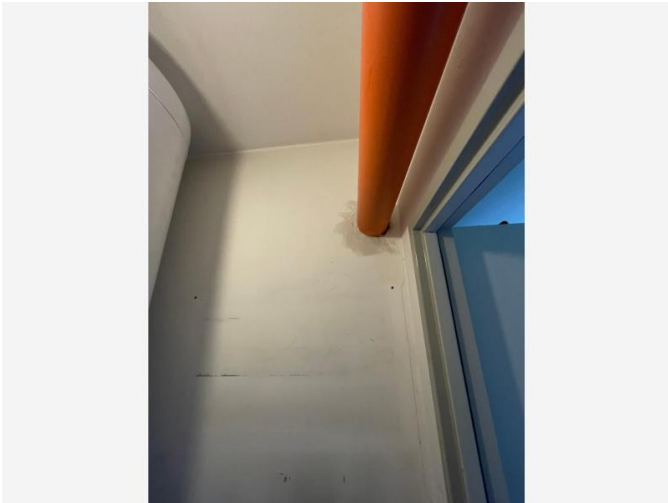
Overzichtsfoto

Geen asbest

Beschrijving	001 Pleisterwerk wanden
Omgeving	Binnen
Primaire drager	Binnenwand

Bindmiddel van materiaal	Gips - kalk
Gebondenheid op basis van bindmiddel	Niet-hechtgebonden
Hoeveelheid (oppervlakte - dikte - aantal)	• 49,00 m ² - 0,50 cm - 1 stuk
Totaal volume	0,245 m ³
Identificatiemethode	Vaststelling met monstername
Destructieve handeling voor identificatie	Ja
Opmerking	<p>Wand: living, keuken & berging</p> <p>Plafond: living, keuken & berging</p> <p>De hoeveelheid is een indicatie</p>

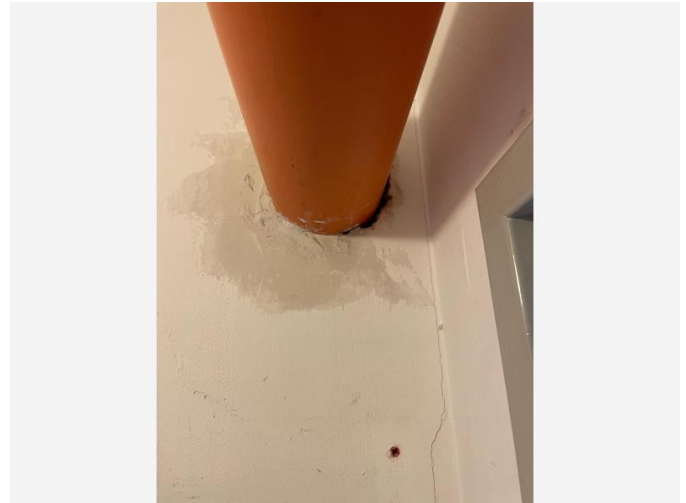
Detailfoto

#	Type	Referentie	Resultaat
1.1	Mengmonster	001 pleisterwerk wanden	Geen asbest
1.2	Mengmonster	002 pleisterwerk plafond	Geen asbest
