# Asbestinventarisatetest

Guldensporenlaan 28/11, 8500 Kortrijk

Attestnummer : **20251028-000025.000**

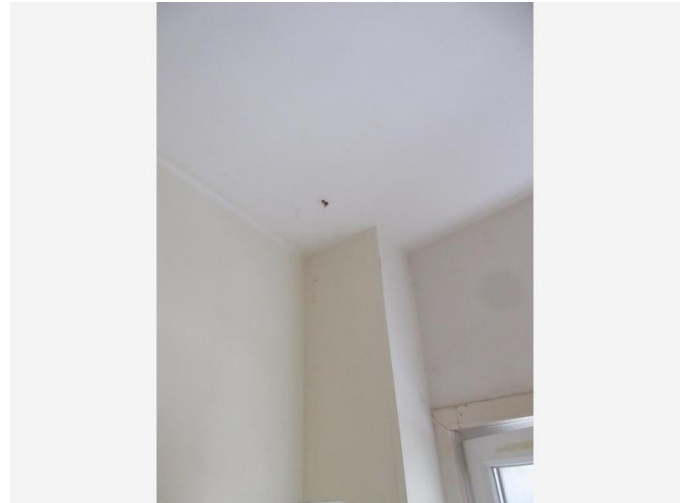
## Fiche 2: MS pleister plafond

### Conclusie

Geen asbest

| # | Type | Referentie | Resultaat |
|---|---|---|---|
| 2.1 | Mengmonster | 2555909-02 | Geen asbest |

| Beschrijving | MS pleister plafond |
| Bindmiddel van materiaal | Gips - kalk |
| Gebondenheid op basis van bindmiddel | Niet-hechtgebonden |
| Hoeveelheid (oppervlakte - dikte - aantal) | • 70,00 m <sup>2</sup> - 1,00 cm - 1 stuk |

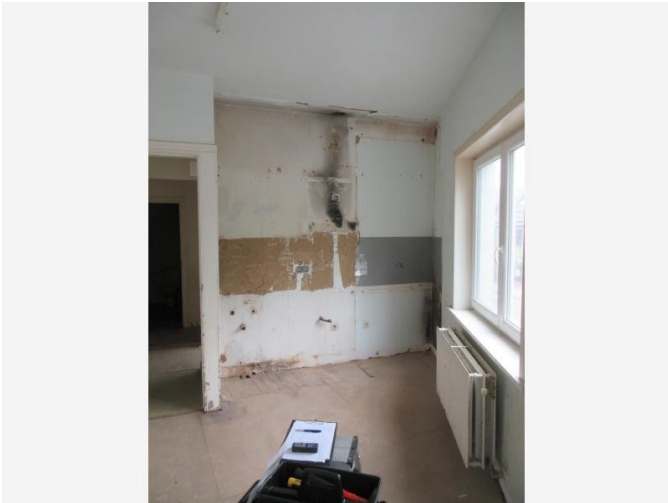
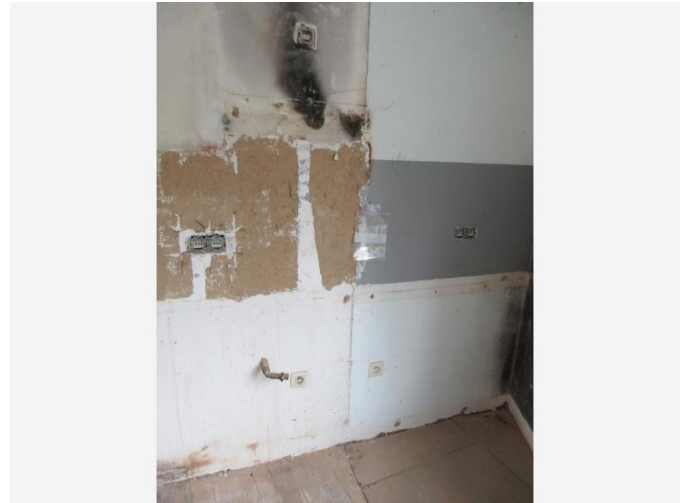
## Fiche 3: MS pleister wanden

### Conclusie

Geen asbest

| # | Type | Referentie | Resultaat |
|---|---|---|---|
| 3.1 | Mengmonster | 2555909-01 | Geen asbest |

| Beschrijving | MS pleister wanden |
| Bindmiddel van materiaal | Gips - kalk |
| Gebondenheid op basis van bindmiddel | Niet-hechtgebonden |
| Hoeveelheid (oppervlakte - dikte - aantal) | • 130,00 m <sup>2</sup> - 1,00 cm - 1 stuk |
