# Asbestinventarisatattest

Guldensporenlaan 28/2, 8500 Kortrijk

Attestnummer : **20251027-000271.000**

## Zone 1: studio bus 2

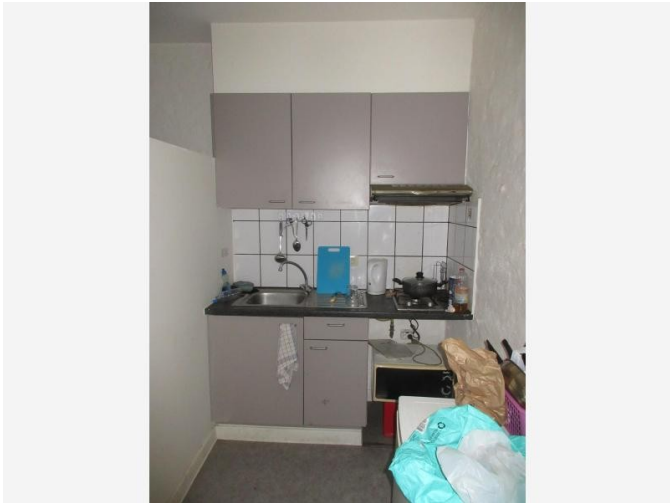
Vrije foto

vernieuwd na 2001 (zie facturen), daarom geen vermoeden van asbestverdachte lijm
