# Asbestinventarisatattest

Guldensporenlaan 28/1, 8500 Kortrijk

Attestnummer : **20251027-000259.000**

## Zone 1: studio bus 1

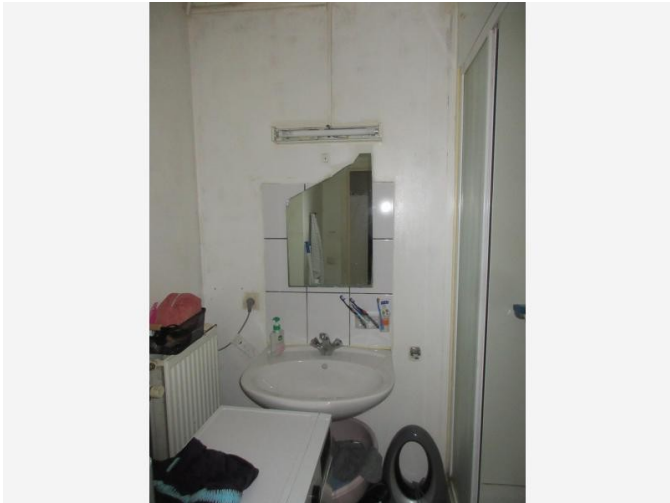
Vrije foto

vernieuwd na 2001 (zie facturen), vandaar geen vermoeden van asbestverdachte lijm

Geen asbest
