# Asbestinventarisatetest

Koningsstraat 71/0403, 8400 Oostende

Attestnummer : 20250704-000312.000

Uitgegeven op : 04.07.2025

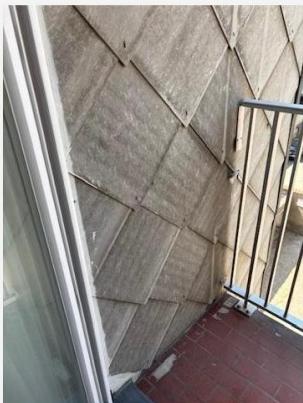
Vrije foto

De gevelleien behoren tot de gemeenschappelijke delen , dit is een asbest verdachte toepassing . Zolang er geen negatieve analyse of factuur na 2001 aanwezig is blijft deze asbest verdacht . Dit behoort niet tot het inspectiegebied , dit ter info .

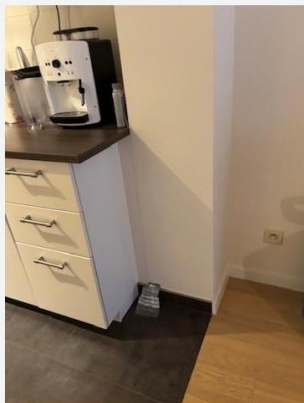
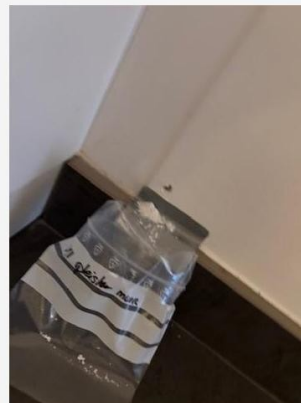
## Fiche 4: Pleister muren

Geen asbest

Overzichtsfoto

Detailfoto

#	Type	Referentie	Resultaat
4.1	Mengmonster	M1	Geen asbest

Beschrijving	Pleister muren
Omgeving	Binnen
Primaire drager	Binnenwand
Bindmiddel van materiaal	Gips - kalk
Gebondenheid op basis van bindmiddel	Niet-hechtgebonden
Hoeveelheid (oppervlakte - dikte - aantal)	• 200,00 m <sup>2</sup> - 0,50 cm - 1 stuk
Totaal volume	1,00 m <sup>3</sup>
Identificatiemethode	Vaststelling met monsternamen
Destructieve handeling voor identificatie	Nee
Opmerking	<p>In de woning werd er op de muren asbest verdacht pleisterwerk aangetroffen, Daarom is er staal genomen volgen het inspectie protocol in:</p> <ul style="list-style-type: none"><li>- keuken( natte ruimte )</li><li>- Persoonlijke ruimte</li></ul> <p>Geen trappenhal of stookplaats aanwezig.</p> <p>Bepaalde ruimtes waren niet voorzien van asbest verdacht pleisterwerk, het constructieplan zal duidelijkheid bieden ( niet gemarkeerd ) .</p>
