# Asbestinventarisatetest

Stationsstraat 183, 9420 Erpe-Mere

Attestnummer : 20240122-000334.000

Uitgegeven op : 22.01.2024

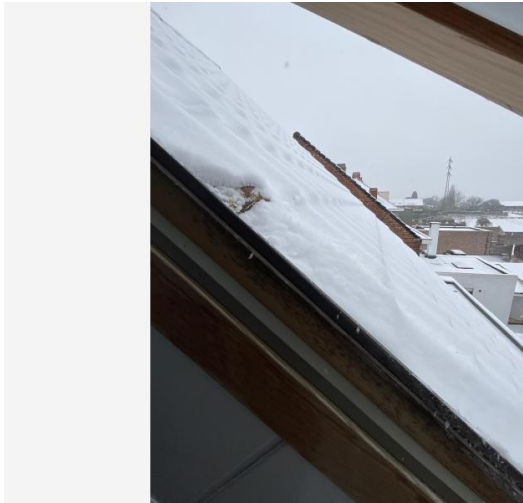
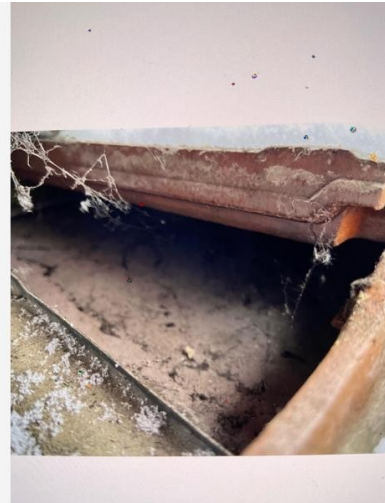
## Fiche 2: menuiserie onderdak

Geen asbest

| # | Type | Referentie | Resultaat |
|---|---|---|---|
| 2.1 | Puntmonster | Mm2 | Geen asbest |
