# Asbestinventarisatetest

Cyriel Buyssestraat 101/001, 2020 Antwerpen

Attestnummer : 20230331-000511.000

Uitgegeven op : 31.03.2023

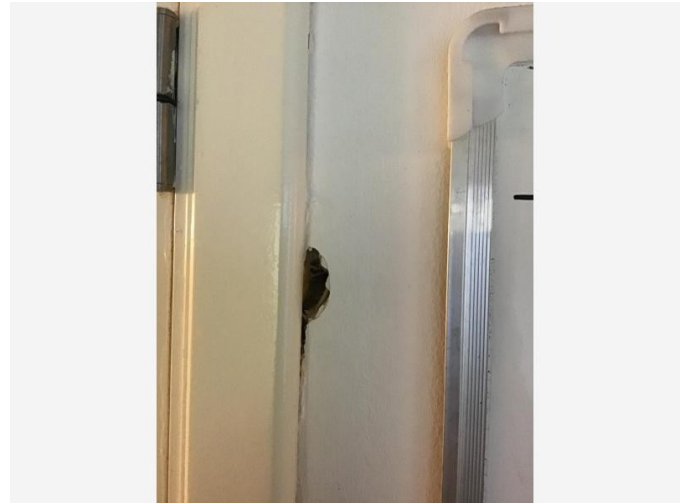
## Fiche 2: Pleisterwerken muren

Geen asbest

Overzichtsfoto

Detailfoto

| # | Type | Referentie | Resultaat |
|---|---|---|---|
| 2.1 | Mengmonster | MM01 | Geen asbest |
