Asbestinventarisatetest

Bevrijdingslei 64, 2930 Brasschaat

Attestnummer : 20260612-000216.000

Asbestveilig (maar niet asbestvrij)

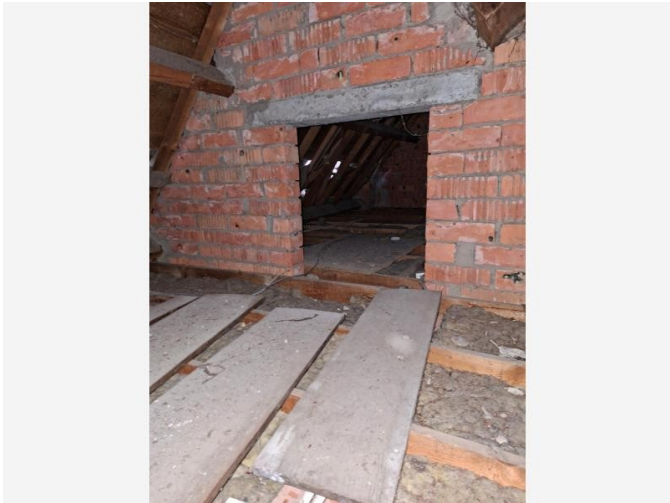
Situeringfoto

Tijdelijke beperking

Reden: Het onderzoek kan niet uitgevoerd worden binnen de bepalingen van de Welzijnswet

Uitleg van de asbestdeskundige: De zolder is niet veilig toegankelijk gezien er geen zoldervloer ligt, enkel losse platen.

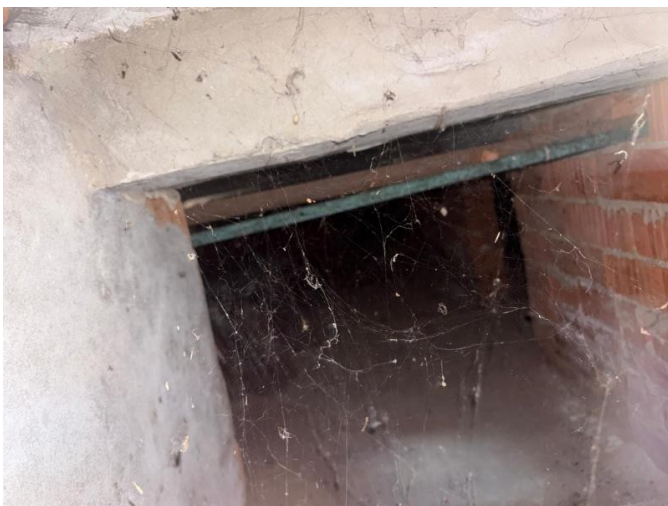
Situeringfoto

Permanente beperking

Reden: Hoogte minder dan 1,5 meter

Uitleg van de asbestdeskundige: Ruimtes een hoogte van minder dan 150cm maken geen deel uit van de te onderzoeken ruimtes in het kader van een niet-destructief asbestinventarisatetest.

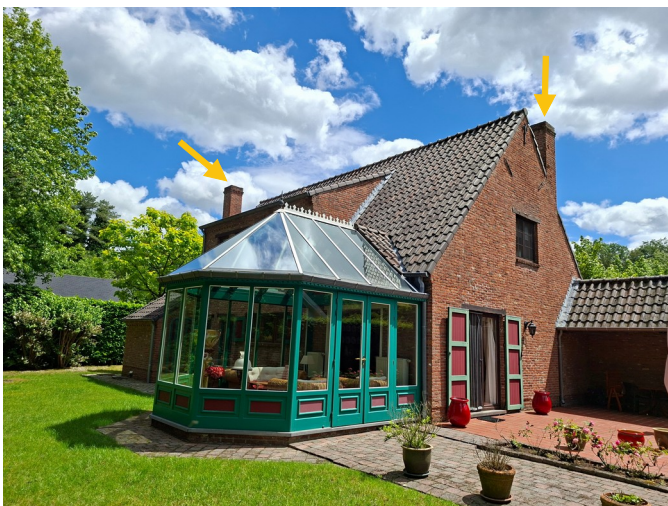
Situeringfoto

Tijdelijke beperking

Reden: Het te onderzoeken materiaal situeert zich hoger dan 3,50 m te rekenen vanaf een veilige ondergrond

Uitleg van de asbestdeskundige: Van buitenaf zijn de rookgaskanalen niet inspecteerbaar zonder hulpmiddelen zoals een hoogtewerker.

Van binnenuit zijn ze niet inspecteerbaar zonder destructief onderzoek.

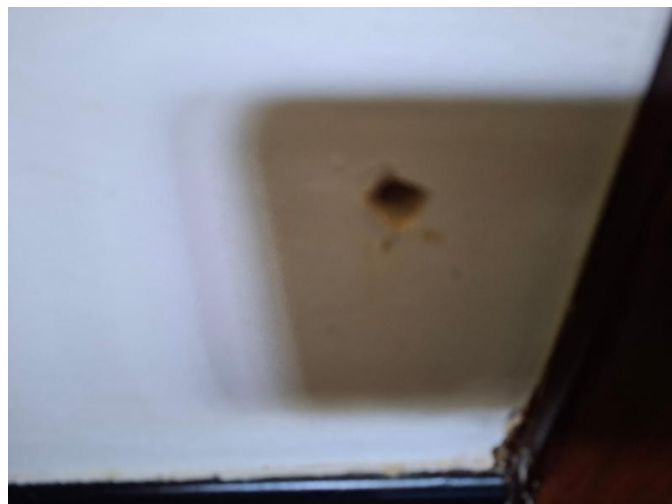
Geen asbest

#	Type	Referentie	Resultaat
5.1	Mengmonster	1. Bezetting muren	Geen asbest

Beschrijving	Pleisterwerk muren
Omgeving	Binnen
Primaire drager	Binnenwand
Bindmiddel van materiaal	Gips - kalk
Gebondenheid op basis van bindmiddel	Niet-hechtgebonden
Hoeveelheid (oppervlakte - dikte - aantal)	• 240,00 m ² - 1,00 cm - 1 stuk
Totaal volume	2,40 m ³
Identificatiemethode	Een monstername door de asbestdeskundige met laboanalyse door een asbestlabo.
Destructieve handeling voor identificatie	Nee
Opmerking	Natte ruimte bemonsterd in keuken. Traphal bemonsterd op bordes aan raam. Individuele ruimte bemonsterd in berging +1. CV lokaal bevat geen bezetting.

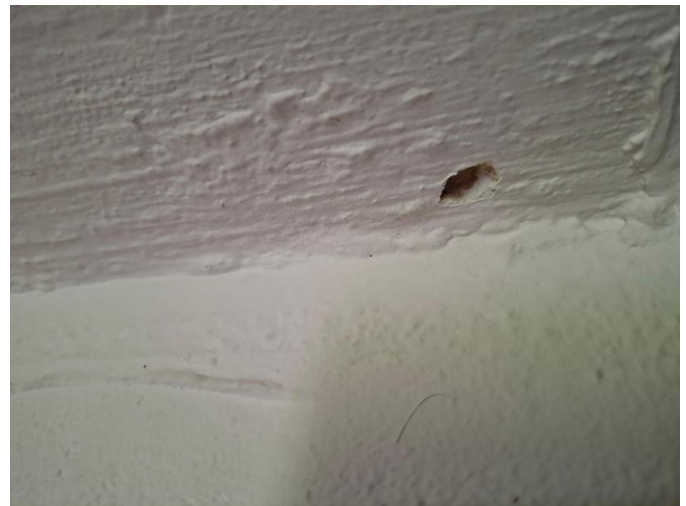
Fiche 6: Pleisterwerk plafonds

Geen asbest

#	Type	Referentie	Resultaat
6.1	Mengmonster	2. Bezetting plafond	Geen asbest

Beschrijving	Pleisterwerk plafonds
Omgeving	Binnen
Primaire drager	Plafond
Bindmiddel van materiaal	Gips - kalk
Gebondenheid op basis van bindmiddel	Niet-hechtgebonden
Hoeveelheid (oppervlakte - dikte - aantal)	• 80,00 m ² - 1,00 cm - 1 stuk
Totaal volume	0,80 m ³
Identificatiemethode	Een monstername door de asbestdeskundige met laboanalyse door een asbestlabo.
Destructieve handeling voor identificatie	Nee
Opmerking	Stookplaats: geen bezetting aanwezig Natte ruimte bemonsterd in keuken. Individuele ruimte bemonsterd in living = inkomhal. CV ruimte bemonsterd.

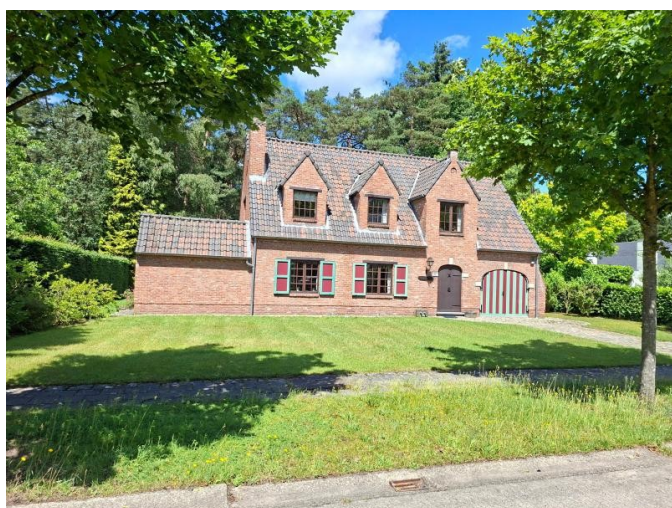
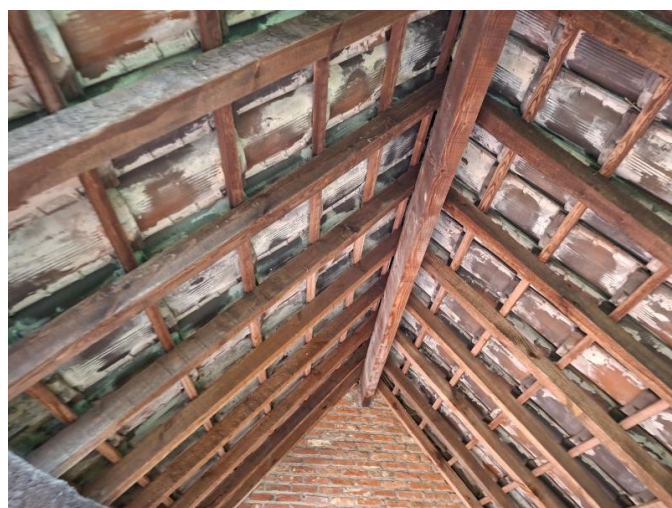
Beschrijving	Notitie	Terug te vinden op plannen
Fiche 7: Dakbedekking in dakpannen	De dakbedekking bestaat uit dakpannen welke niet asbestverdacht zijn.	Plan 1.6: dakplan
Fiche 8: Kit buitenschrijnwerk	De kit is niet asbestverdacht.	-
Fiche 9: Onderdak	Het onderdak bestaat uit een folie.	Plan 1.6: dakplan
