Keuringsverslag van een elektrische laagspanning- en zeer lage spanningsinstallatie

NIET CONFORM

Straatnaam Kapelsesteenweg
Huisnummer 258
Busnummer
Postcode 2930
Gemeente BRASSCHAAT
Land België

Controlebezoek van een huishoudelijke installatie volgens (KB 08/09/2019) - AREI Boek 1- 6.5. en 4.2.4.3.

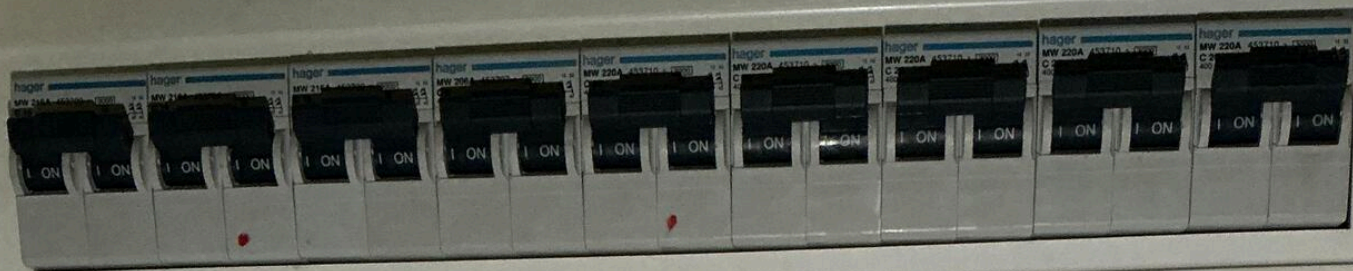
A LICHT BOVEN ZOLDER 1HK009	B LICHT STUDIO BUREAU BEL KITCHENETTE BUITEN VOOR ADAPTER 25 KANT	C LICHT GARAGE WASPLAATS KEUKEN WOONKAMER	D ALARM	E STOP SLAAPKAMERS 1 2 CV	F STOP SLAAPKAMERS 3 4 AUTMATICHE POEKT	G STOP GARAGE WASPLAATS 1 KEUKEN TV	H STOP BUREAU 5 STUKS	I STOP STUDIO 4ST BUREAU 4ST
---	---	--	------------	---------------------------------------	--	--	--------------------------------	---------------------------------------

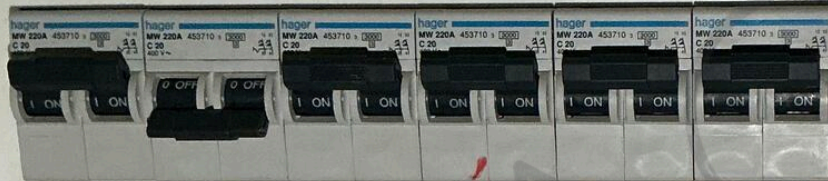
J STOP WOONKAMER 1HK009	K TOILETHUIS	L STOP KITCHENETTE	M STOP KEUKEN	N OVEN	O OVEN						
----------------------------------	-----------------	--------------------------	---------------------	-----------	-----------	--	--	--	--	--	--

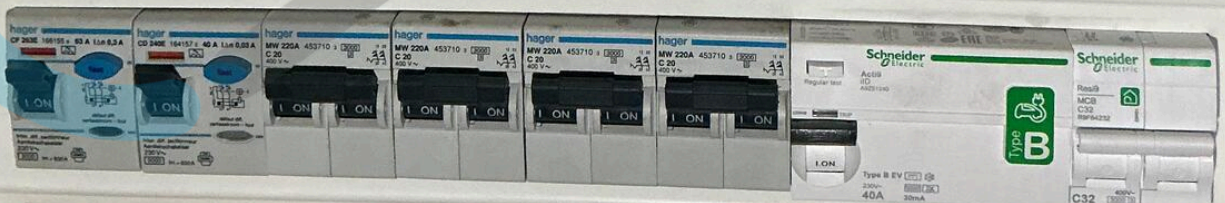
S HOOFDVERLIJBS STROOMSCHA- KELAAR	T VERLIJBSSTROOM SCHA- KELAAR P Q R S	P BAOKAMERS	Q WASMACHINE	R DROOGKAST	T VAARWASSER
---	---	----------------	-----------------	----------------	-----------------
