Asbestinventarisatetest

Antoon van Dyckstraat 46/302, 2018 Antwerpen

Attestnummer : **20250720-000054.000**

Zone 1: Hoofdgebouw

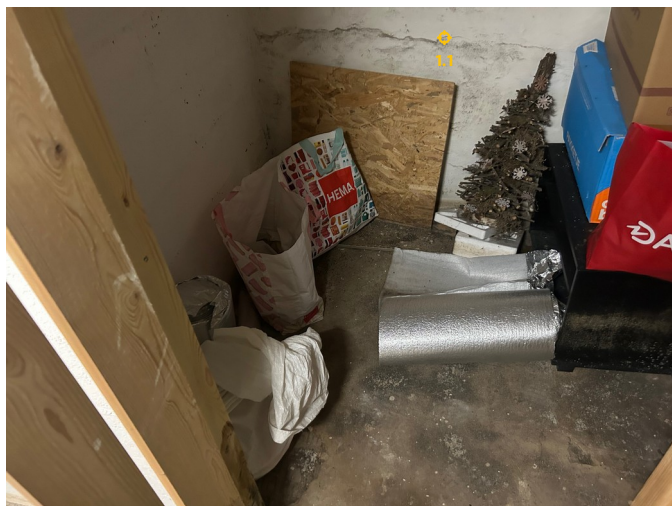
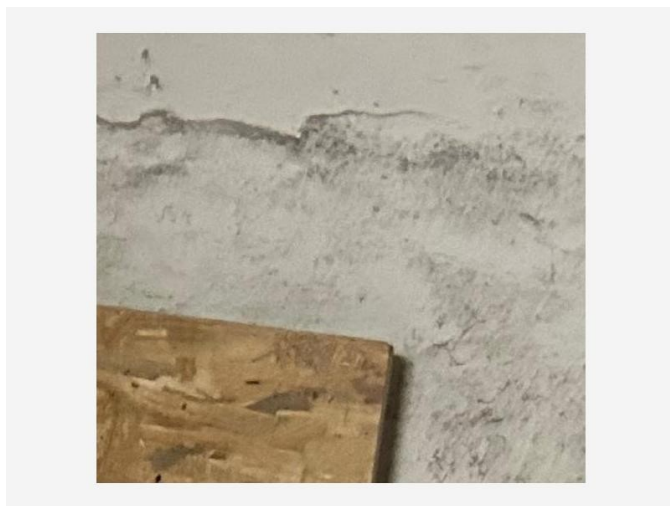
Fiche 1: Cementering kelderberging

Geen asbest

Overzichtsfoto

Detailfoto

#	Type	Referentie	Resultaat
1.1	Mengmonster	202507009B	Geen asbest

Beschrijving	Cementering kelderberging
Omgeving	Binnen
Primaire drager	Binnenwand
Bindmiddel van materiaal	Cement
Gebondenheid op basis van bindmiddel	Hecht
Hoeveelheid (gewicht - aantal)	<ul style="list-style-type: none">• 10,00 kg - 1 stuk
Totaal gewicht	10,00 kg
Identificatiemethode	Vaststelling met monstername
Destructieve handeling voor identificatie	Nee
