**Verlag huishoudelijke elektrische installatie op laagspanning en zeer lage spanning****Algemeen:**

Referentie: 011-20260427-04	Datum controle: 27/04/2026
Keurder: 011

Eigenaar: Evie Slebos	EAN-code: 541448820044267412
Adres installatie: Rozenlei 23, 2540 - Hove	Nummer teller(s): 1SAG3100768357 - 1SAG3100768401
Distributienetbeheerder installatie: Fluvius	
Datum uitvoering installatie:	<input checked="" type="checkbox"/> Vóór 01/10/1981 <input type="checkbox"/> Tussen 01/10/1981 en 01/06/2020 <input type="checkbox"/> Vanaf 01/06/2020
Type:	<input checked="" type="checkbox"/> Woonenheid <input type="checkbox"/> Niet-huishoudelijk <input type="checkbox"/> PV <input type="checkbox"/> Batterij <input type="checkbox"/> Laadpaal

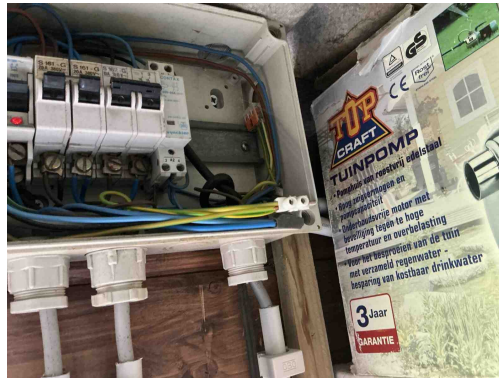
C35 - Er zijn doorverbindingen gemaakt met lusterklemmen; er kon niet aangetoond worden dat deze klemmen geschikt zijn voor de aanwezige spanning, stroom en draadsectie en dat ze "CE" zijn (Boek 1: 1.4.2.1.).

Opmerking: Oa bord 1, boven bord 4, bord 5, kelder, bord 7

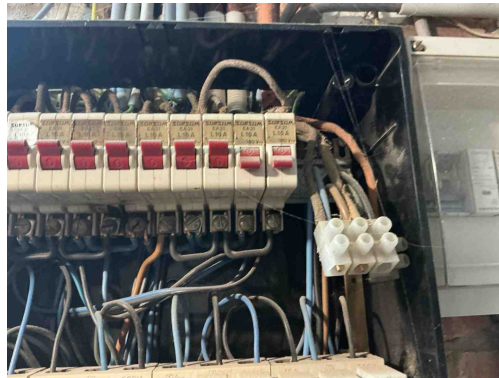
C35 - Er zijn doorverbindingen gemaakt met lusterklemmen; er kon niet aangetoond worden dat deze klemmen geschikt zijn voor de aanwezige spanning, stroom en draadsectie en dat ze "CE" zijn (Boek 1: 1.4.2.1.).

Opmerking: Oa bord 1, boven bord 4, bord 5, kelder, bord 7

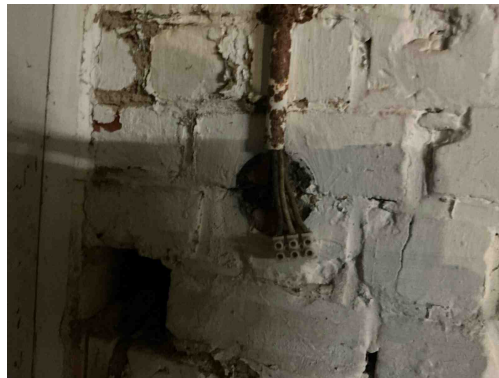
C35 - Er zijn doorverbindingen gemaakt met lusterklemmen; er kon niet aangetoond worden dat deze klemmen geschikt zijn voor de aanwezige spanning, stroom en draadsectie en dat ze "CE" zijn (Boek 1: 1.4.2.1.).

Opmerking: Oa bord 1, boven bord 4, bord 5, kelder, bord 7

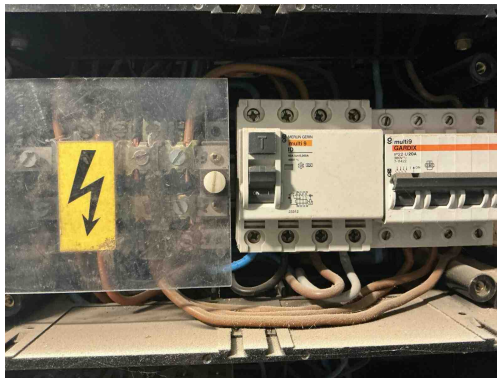
D04 - De hoofddifferentieelstroominrichting is niet verzegelbaar (Boek 1: 4.2.4.3).

Opmerking: Oa bord 2

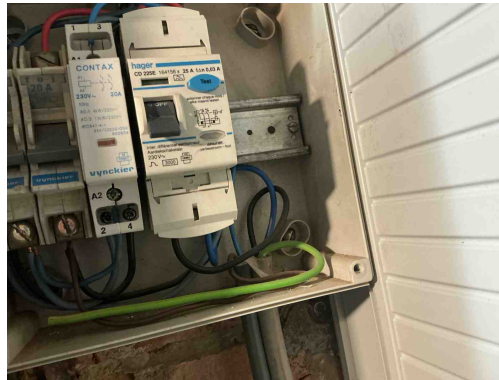
T21 - Het elektrisch materieel is niet geplaatst volgens de voorschriften van de fabrikant/ regels van goed vakmanschap . (Boek 1: 1.4.1.3)

Opmerking: Oa 3 geleiders in 1 klem, ophangvijzen bord 4, stopcontact kelder

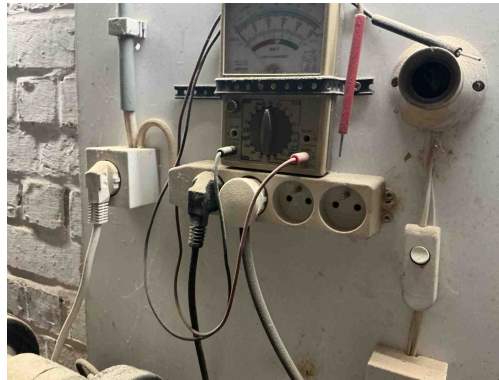
Elektrisch materieel is niet geschikt voor toepassing
Opmerking: Oa kelder, bureau

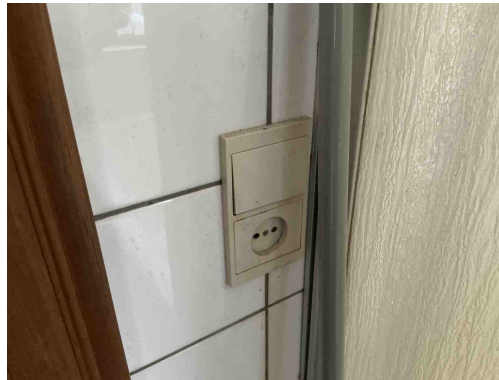
A20 - Er bevindt zich een contactdoos zonder beschermingsgeleider in de elektrische installatie. Deze is niet geplaatst achter een differentieelstroombeschermingsinrichting met grote (max. 30mA) of zeer grote (max. 10mA) gevoeligheid.

Opmerking: Oa kelder , woonkamer , keuken, ...

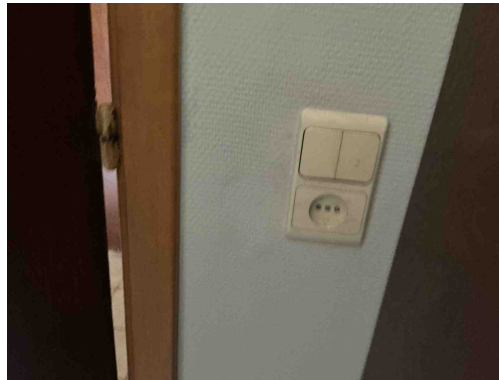
A20 - Er bevindt zich een contactdoos zonder beschermingsgeleider in de elektrische installatie. Deze is niet geplaatst achter een differentieelstroombeschermingsinrichting met grote (max. 30mA) of zeer grote (max. 10mA) gevoeligheid.

Opmerking: Oa kelder , woonkamer , keuken, ...

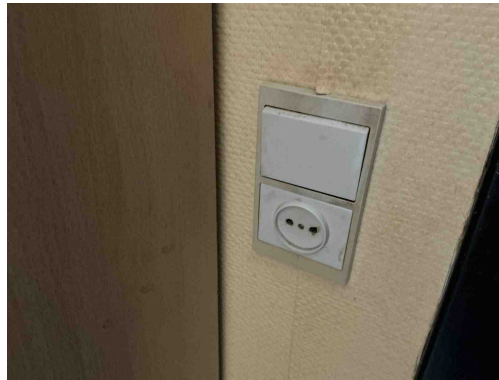
A20 - Er bevindt zich een contactdoos zonder beschermingsgeleider in de elektrische installatie. Deze is niet geplaatst achter een differentieelstroombeschermingsinrichting met grote (max. 30mA) of zeer grote (max. 10mA) gevoeligheid.

Opmerking: Oa kelder , woonkamer , keuken, ...

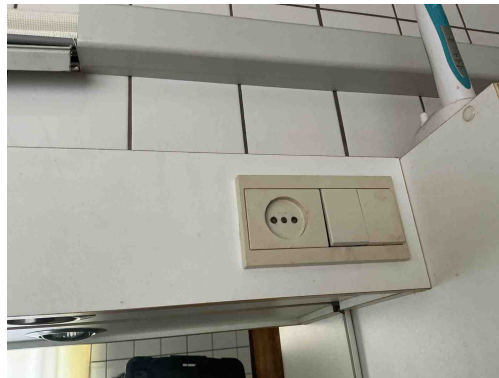
A20 - Er bevindt zich een contactdoos zonder beschermingsgeleider in de elektrische installatie. Deze is niet geplaatst achter een differentieelstroombeschermingsinrichting met grote (max. 30mA) of zeer grote (max. 10mA) gevoeligheid.

Opmerking: Oa kelder , woonkamer , keuken, ...

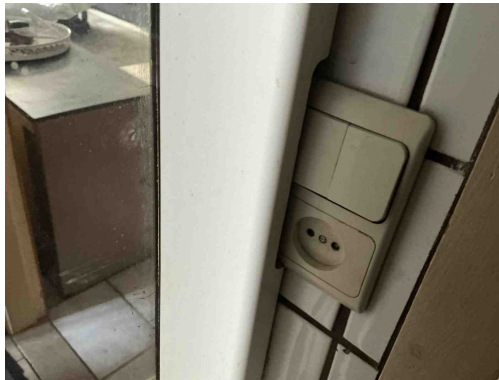
A20 - Er bevindt zich een contactdoos zonder beschermingsgeleider in de elektrische installatie. Deze is niet geplaatst achter een differentieelstroombeschermingsinrichting met grote (max. 30mA) of zeer grote (max. 10mA) gevoeligheid.

Opmerking: Oa kelder , woonkamer , keuken, ...

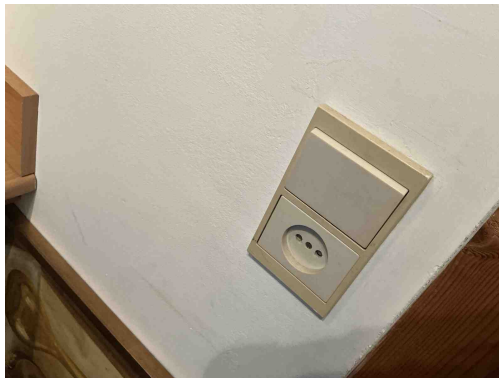
A20 - Er bevindt zich een contactdoos zonder beschermingsgeleider in de elektrische installatie. Deze is niet geplaatst achter een differentieelstroombeschermingsinrichting met grote (max. 30mA) of zeer grote (max. 10mA) gevoeligheid.

Opmerking: Oa kelder , woonkamer , keuken, ...

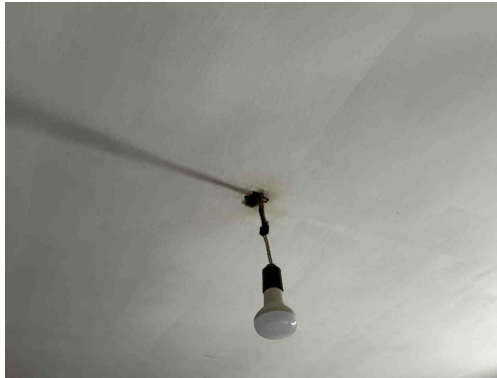
C26 - De verbindingen zijn niet gebeurd in borden, in aftakdozen, aan de klemmen van contactdozen, schakelaars of in de verlichtingstoestellen (Boek 1: 5.2.6.1).
Opmerking: Oa bureau, slaapkamer
