Asbestinventarisatetest

Kriekhof 16, 2547 Lint

Attestnummer : 20260413-000262.000

Uitgegeven op : 13.04.2026

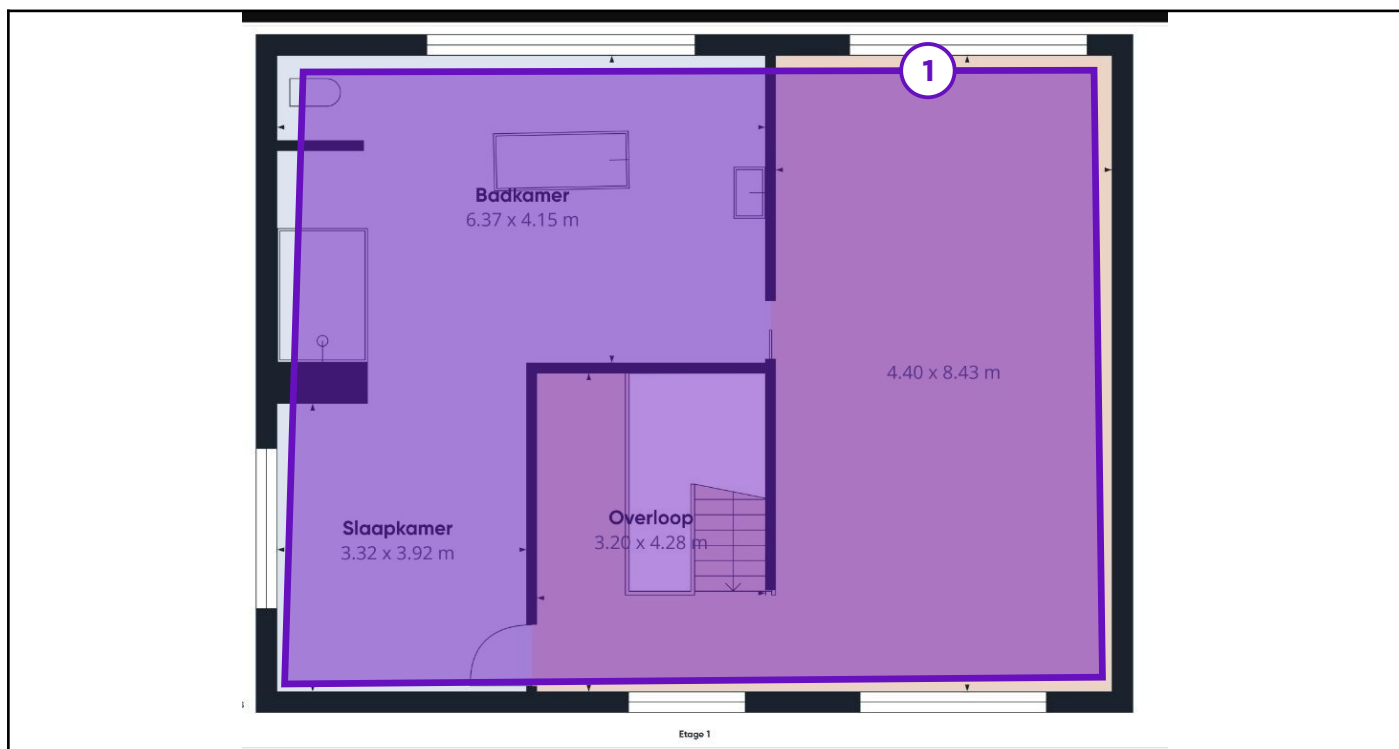
Plan 1.3: plan v+1

| Beschrijving | Type | Actie |
|---|---|---|
| 1. Totale renovatie | Advies | - |

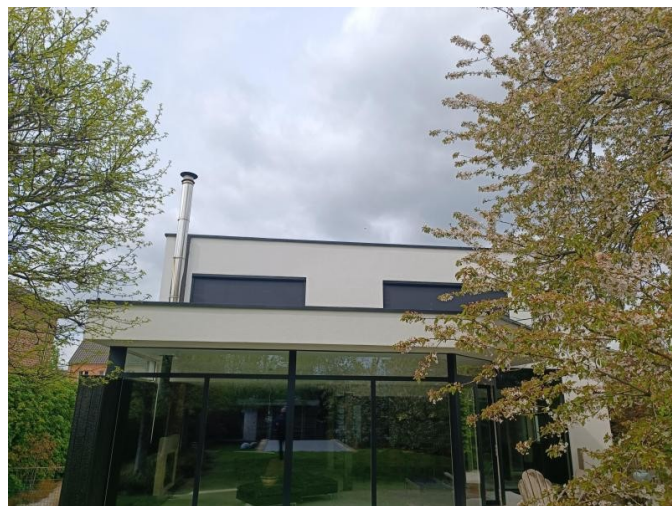
Situeringfoto

Informatie over een niet-asbestverdacht materiaal

De woning werd volledig gerenoveerd in 2023.(bewijs documenten zijn aanwezig)

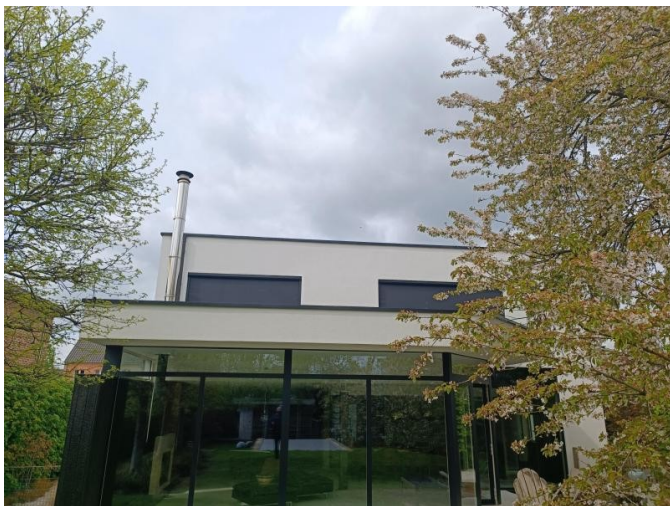
| Beschrijving | Notitie | Terug te vinden op plannen |
|---|--|---|
| Fiche 2: Rookkanaal | Rookkanalen zijn vernieuwd in 2023(bewijs documenten zijn aanwezig) | Plan 1.5: plan dak |

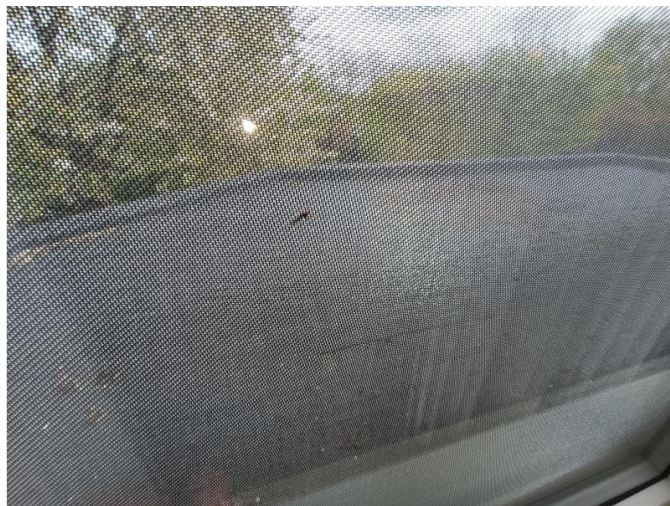
| Beschrijving | Notitie | Terug te vinden op plannen |
|---|--|---|
| Fiche 3: Dakbedekking | Er werden dakwerken uitgevoerd in 2023(bewijs documenten zijn aanwezig) | Plan 1.5: plan dak Plan 2.1: tuinhuis plan |
