**Verslag huishoudelijke elektrische installatie op laagspanning en zeer lage spanning****Algemeen:**

| Referentie: <b>011-20260804-04</b> | Datum controle: <b>04/08/2026</b> |

| Adres installatie: | Kardinaal Cardijnlaan 63 bus 2, 2640 - Mortsel | Nummer teller(s): | 37221759 |

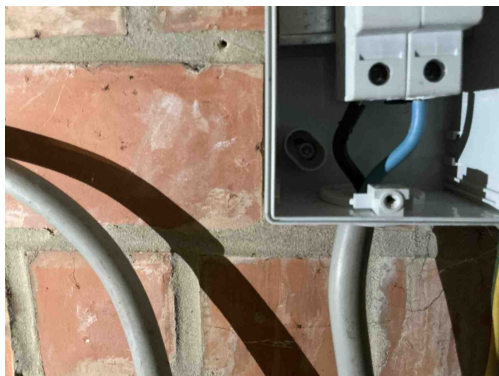
**T21** - Het elektrisch materieel is niet geplaatst volgens de voorschriften van de fabrikant/ regels van goed vakmanschap . (Boek 1: 1.4.1.3)

*Opmerking: Oa ophangvijzen bord 1 en 2*

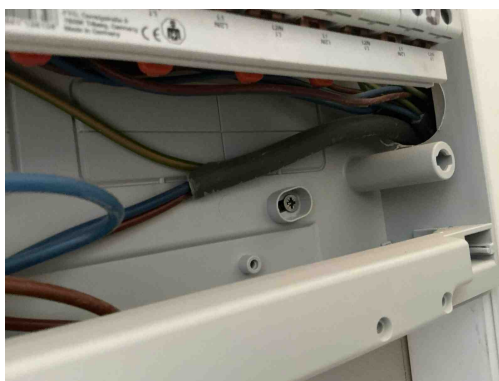
**T21** - Het elektrisch materieel is niet geplaatst volgens de voorschriften van de fabrikant/ regels van goed vakmanschap . (Boek 1: 1.4.1.3)

*Opmerking: Oa ophangvijzen bord 1 en 2*

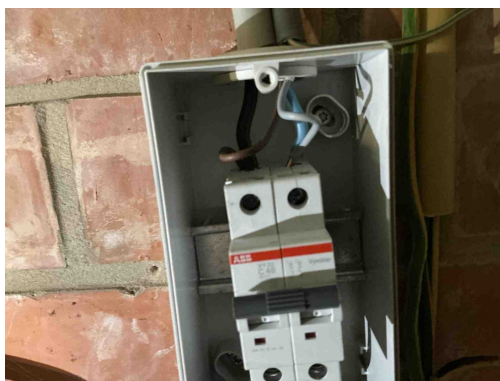
**C07** - Stroombanen uitgevoerd door middel van parallel verbonden leidingen hebben niet dezelfde kenmerken zoals type, sectie, lengte, plaatsingswijze (Boek 1: 4.4.3.4).

*Opmerking: Oa bord2*

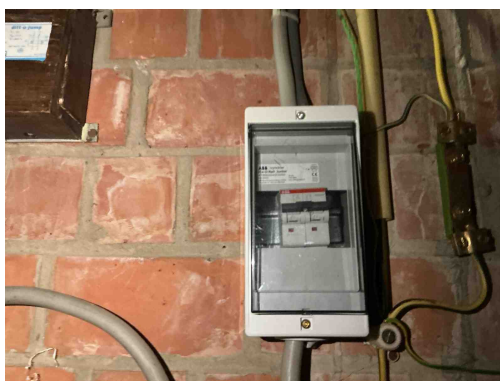
**B06** - Het elektrisch verdeelbord heeft niet de minimale beschermingsgraad IPXX-B in een gewone ruimte (Boek 1: 4.2.2.3).

*Opmerking: Oa bord 2*
