Asbestinventarisatetest

Pastoor Coolsstraat 6, 2382 Ravels

Attestnummer : 20250901-000212.000

Uitgegeven op : 01.09.2025

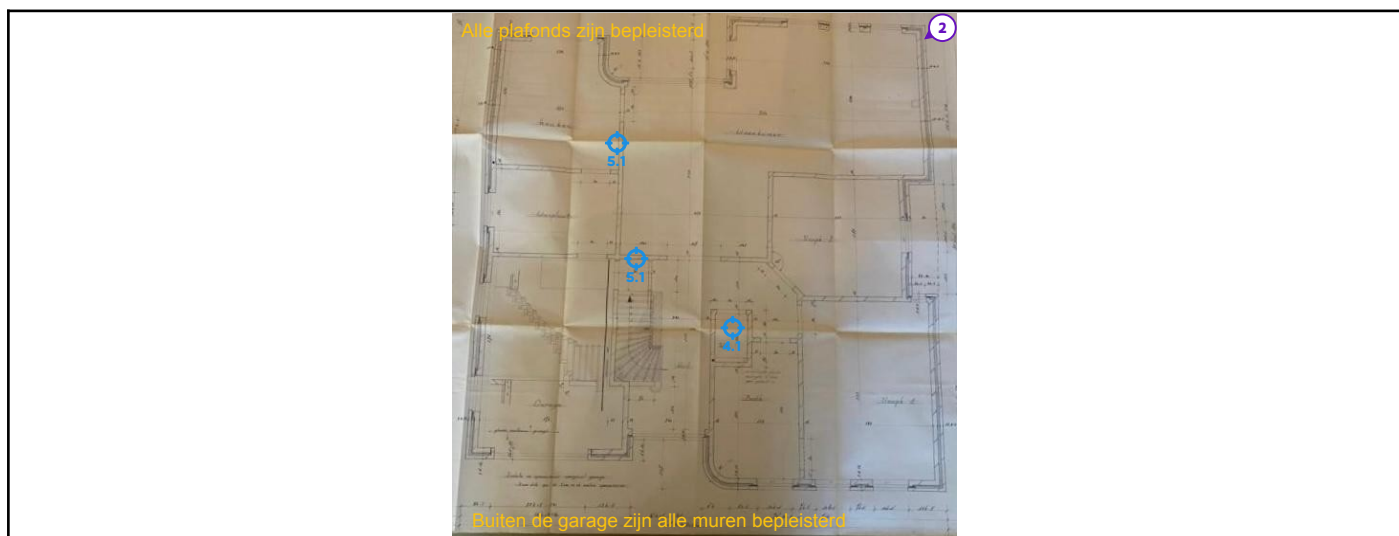
Plan 1.1: Gelijkvloers plan

Beschrijving	Type	Actie
2. Algemene informatie	Advies	-
4. Pleister plafonds	Geen asbest	-
4.1 Code: 093/331/2025	Mengmonster	-
5. Pleister muren	Geen asbest	-
5.1 Code: 093/330/2025	Mengmonster	-

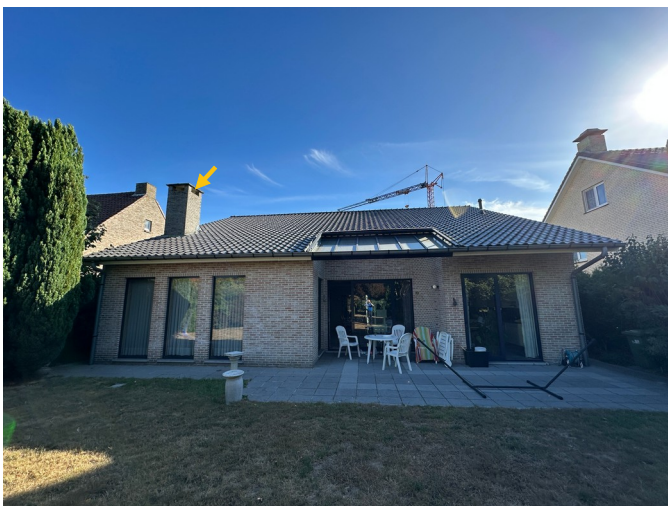
Situeringfoto

Tijdelijke beperking

Reden: Er is geen volledige risicobeoordeling mogelijk

Uitleg van de asbestdeskundige: De binnenkant van de schouw is niet zichtbaar voor de asbestdeskundige.

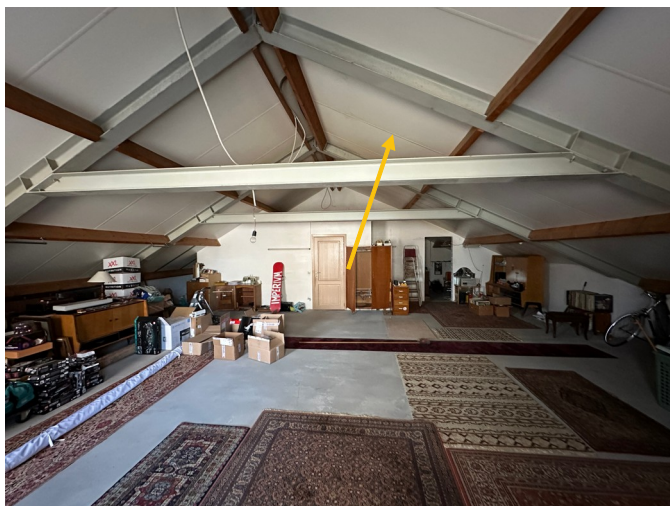
Vrije foto

Het onderdak van de woning is niet asbestverdacht. Het onderdak bestaat uit afgewerkte dakpanelen.

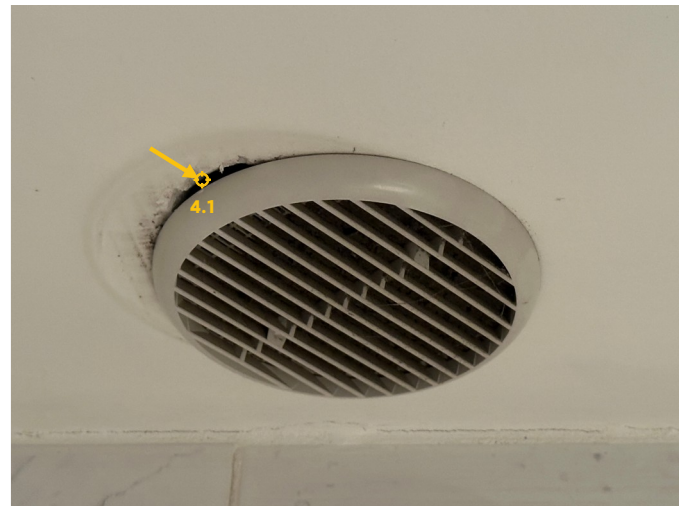
Fiche 4: Pleister plafonds

Geen asbest

#	Type	Referentie	Resultaat
4.1	Mengmonster	093/331/2025	Geen asbest

Beschrijving	Pleister plafonds
Omgeving	Binnen
Primaire drager	Plafond
Bindmiddel van materiaal	Gips - kalk
Gebondenheid op basis van bindmiddel	Niet-hechtgebonden
Hoeveelheid (oppervlakte - dikte - aantal)	• 240,00 m ² - 1,20 cm - 1 stuk
Totaal volume	2,88 m ³
Identificatiemethode	Vaststelling met monsternamen
Destructieve handeling voor identificatie	Nee
Opmerking	De vermelde oppervlaktes kunnen een lichte afwijking vertonen. De dikte is een schatting die voortkomt uit de monsterplaatsen en is daarom niet altijd representatief. Er worden geen rechten verleend aan deze oppervlaktes/diktes/volumes.

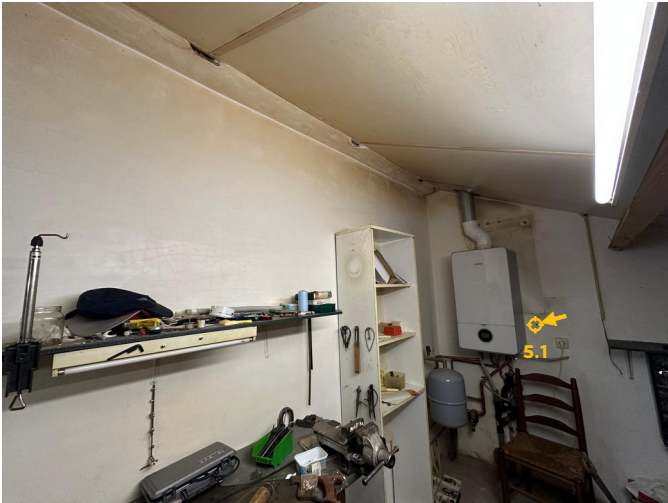
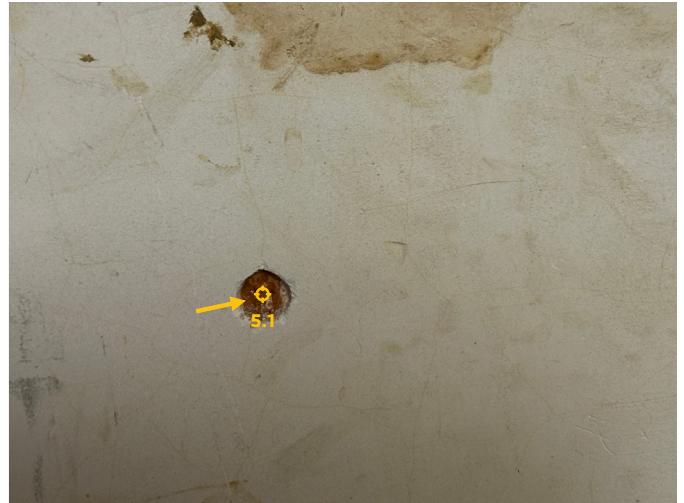
Fiche 5: Pleister muren

Geen asbest

#	Type	Referentie	Resultaat
5.1	Mengmonster	093/330/2025	Geen asbest

Beschrijving	Pleister muren
Omgeving	Binnen
Primaire drager	Binnenwand
Bindmiddel van materiaal	Gips - kalk
Gebondenheid op basis van bindmiddel	Niet-hechtgebonden
Hoeveelheid (oppervlakte - dikte - aantal)	• 949,99 m ² - 1,21 cm - 1 stuk
Totaal volume	11,495 m ³
Identificatiemethode	Vaststelling met monstername
Destructieve handeling voor identificatie	Nee
Opmerking	<p>Volgens het inspectieprotocol is een monstername van het pleisterwerk verplicht om dit te identificeren als niet-asbesthoudend. De plaatsen van staalname werden, waar nodig, esthetisch hersteld.</p> <p>De vermelde oppervlaktes en volumes betreffen een beredeneerde schatting. Er worden geen rechten verleend aan deze oppervlaktes/volumes. De dikte is een schatting die voortkomt uit de monsterplaatsen en is daarom niet altijd representatief.</p>
