# Asbestinventarisatetest

Diestsestraat 83/0401, 3000 Leuven

Attestnummer : 20250924-000183.000

Studentenkamer B04.01, gelegen op V+3/4

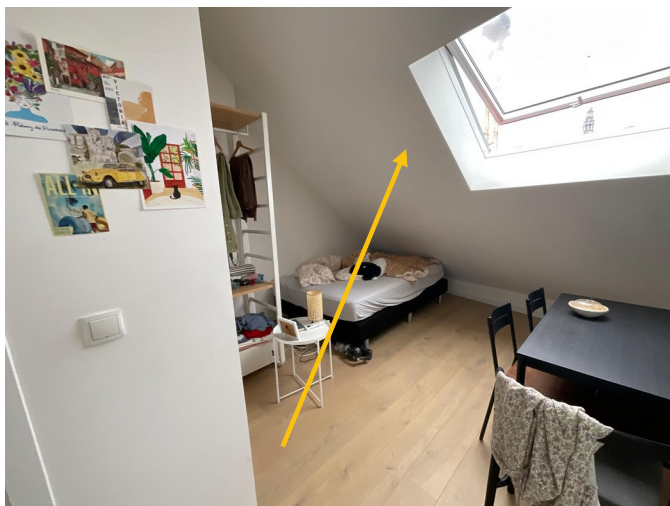
Vrije foto

Het plafond werd afgewerkt met een vals plafond in gyprocplaten. Er werd geen nader onderzoek gedaan naar mogelijks achterliggende asbestverdachte materialen (bv. pleisterwerk) daar deze buiten de scope van huidig, niet-destructief, asbestattest valt.

| Primaire drager | Plafond |

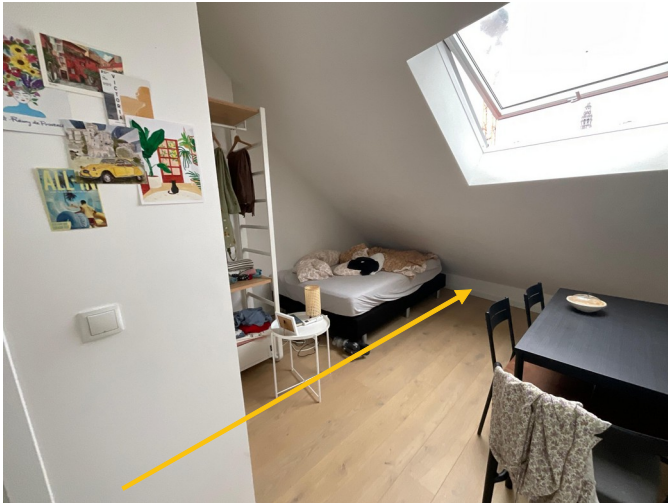
Vrije foto

De muren werden afgewerkt met gyprocwanden. Er werd in deze unit geen nader onderzoek gedaan naar mogelijks achterliggende asbestverdachte materialen (bv. pleisterwerk) daar deze buiten de scope van huidig, niet-destructief, asbestattest valt.

| Primaire drager | Binnenwand |

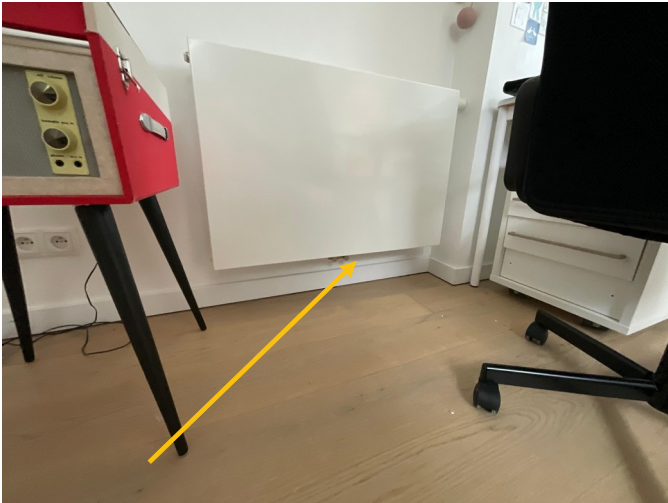
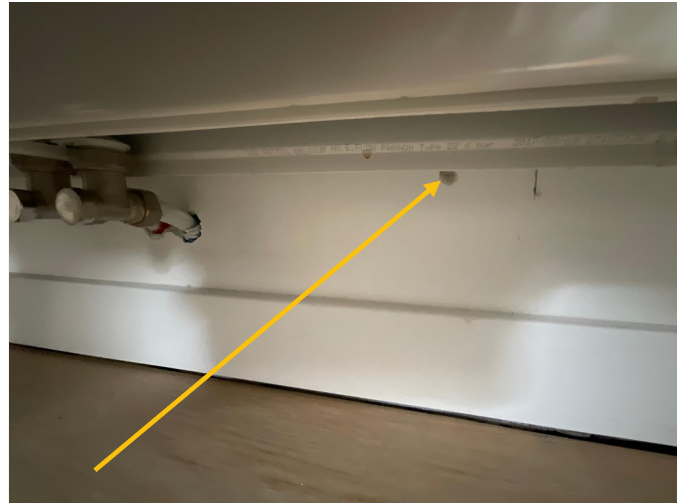
## Fiche 3: Pleisterwerk wand

Geen asbest

| # | Type | Referentie | Resultaat |
|---|---|---|---|
| 3.1 | Mengmonster | MM01 | Geen asbest |

| Beschrijving | Pleisterwerk wand |
| Bindmiddel van materiaal | Gips - kalk |
| Gebondenheid op basis van bindmiddel | Niet-hechtgebonden |
| Hoeveelheid (oppervlakte - dikte - aantal) | • 75,00 m <sup>2</sup> - 2,00 cm - 1 stuk |
