Asbestinventarisatetest

Leuvensestraat 38/2, 3200 Aarschot

Attestnummer : 20260114-000094.000

Uitgegeven op : 14.01.2026

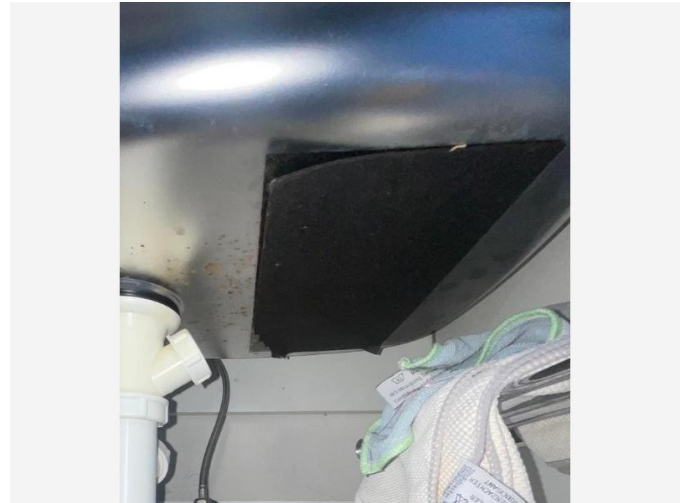
Geen asbest

#	Type	Referentie	Resultaat
2.1	Puntmonster	MM12	Geen asbest

Beschrijving	Anti-dreun harsmat onder spoelbak
Omgeving	Binnen
Primaire drager	Inrichting (meubilair, ...)
Bindmiddel van materiaal	Kunststof of -hars
Gebondenheid op basis van bindmiddel	Hecht
Hoeveelheid (gewicht - aantal)	<ul style="list-style-type: none">• 0,20 kg - 2 stuks
Totaal gewicht	0,40 kg
Identificatiemethode	Een monstername door de asbestdeskundige met laboanalyse door een asbestlabo.
Destructieve handeling voor identificatie	Nee
Opmerking	Het gewicht is een bereedeneerde schatting, waaraan geen rechten worden verleend.
