# Asbestinventarisatetest

Brugstraat 66A/2A, 9880 Aalter

Attestnummer : 20260115-000057.00

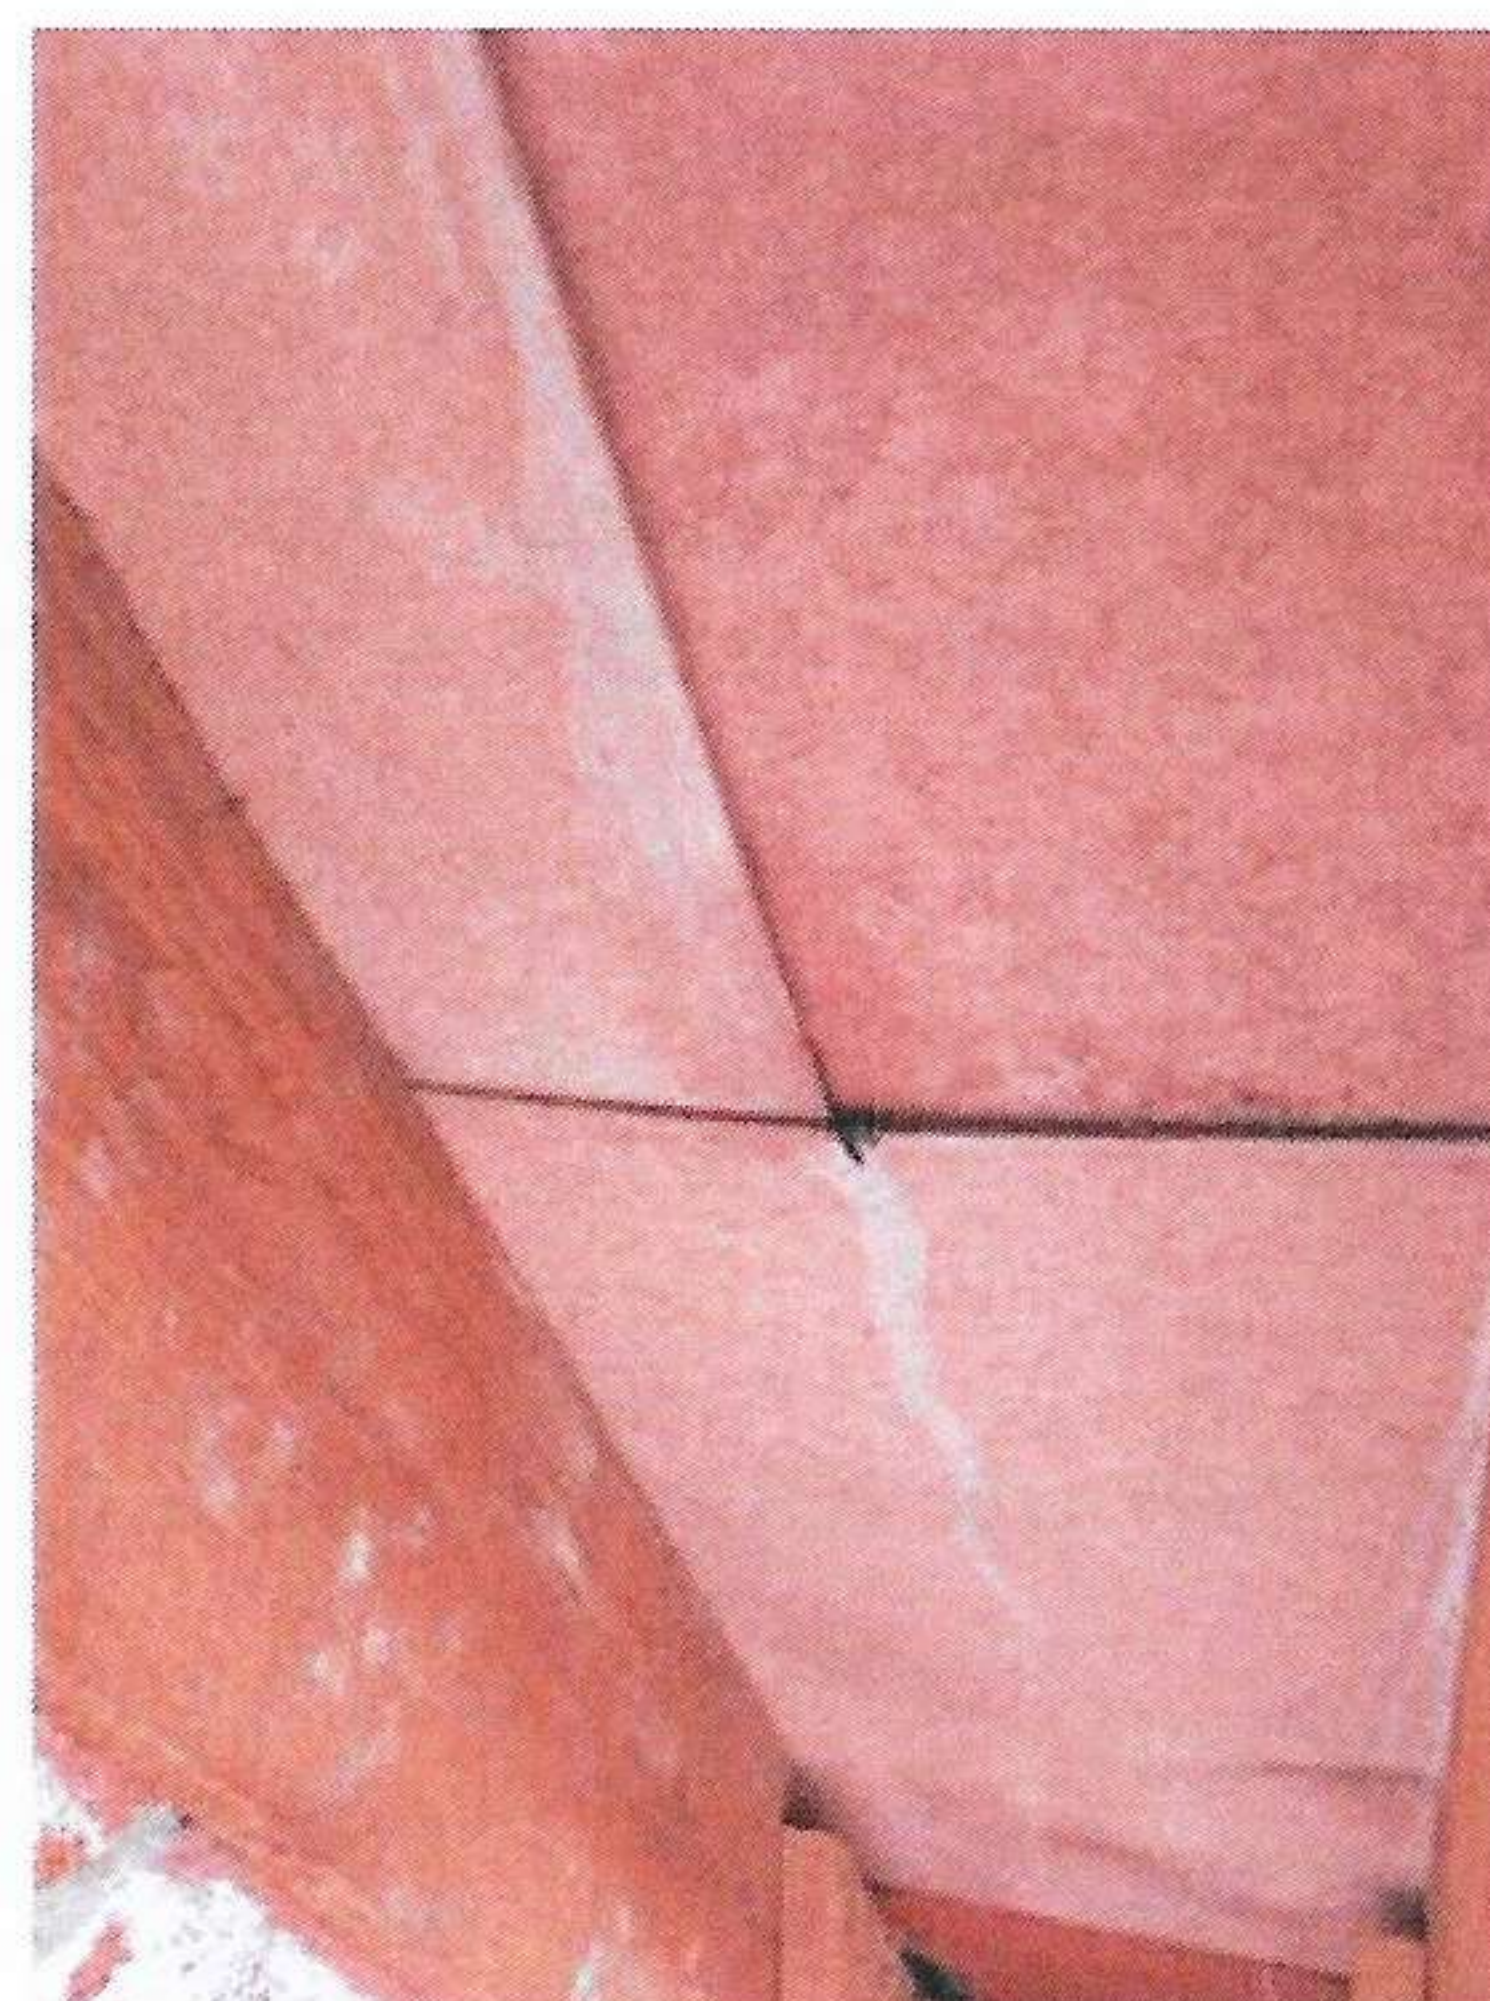
# Fiche 1: Onderdak

Asbestmateriaal

Overzichtsfoto

Detailfoto

Het asbestmateriaal valt onder de mijlpaal van 2040.

Zorgvuldig beheren

Eindbeoordeling materiaalrisico	Laag materiaalrisico en/of verlaagde kans op vezelvrijgave
---------------------------------	--

Gebondenheid	Categorie 1: hechtgebonden in oorsprong
Asbestsoort (vezeltype)	Alleen chrysotiel aanwezig
Asbestconcentratie	Laag (< 50%)
Afschermingsgraad van het gehele materiaal	Geheel of deels vrij aan de binnenlucht, maar geen contact met binnenluchtstromen
Toestand van het materiaal	Licht beschadigd, licht verweerd. Intacte calciumsilicaatplaat of materiaal met categorie 3-gebondenheid

#	Type	Referentie	Resultaat
1.1	Puntmonster	Staal 2	Chrysotiel

Beschrijving	Onderdak
Omgeving	Binnen
Primaire drager	Schuin dak
Asbestmateriaal	Plaat, paneel, tablet - Type Menuiserite
Bindmiddel van asbestmateriaal	Cement
Gebondenheid op basis van bindmiddel	Hecht
Hoeveelheid (oppervlakte - dikte - aantal)	• 66,00 m <sup>2</sup> - 0,50 cm - 1 stuk
Totaal volume	0,33 m <sup>3</sup>
Eenvoudig bereikbaar	Nee <ul style="list-style-type: none"> <li>• Het asbestmateriaal is bedekt (uitgezonderd laag verf, coating, behang, kunststof, textiel) en het wegnemen van het bedekkende materiaal kan niet zonder het bedekkende materiaal te beschadigen.</li> </ul>
Bevestigingswijze	• Genageld, geniet
Identificatiemethode	Een monstername door de asbestdeskundige met laboanalyse door een asbestlabo.
Destructieve handeling voor identificatie	Nee
Opmerking	Het onderdak behoort tot de gemeenschappelijke delen, maar doordat het plafond verwijderd werd, is het onderdak over het volledige pand zichtbaar en toegankelijk.  De hoeveelheid werd naar best vermogen berekend, maar er kan een lichte afwijking zijn in de realiteit.

- Zorg voor een veilig beheer. Vermijd het beschadigen van het asbestmateriaal. Controleer de toestand jaarlijks op wijzigingen.

- Eenvoudige handelingen: mag via doe-het-zelf of door werknemer(s) met opleidingsattest eenvoudige handelingen  
Als dit materiaal verwijderd kan worden zonder het te breken, te beschadigen... , dan mag met dit met eenvoudige handelingen.

Vermijd stofvorming en stofverspreiding op elk moment van de werken. Bevochtig of fixeer het materiaal.

Het gebruik van sneldraaiende werktuigen (boormachine, slijpschijf, hogedrukreiniger...) is verboden.

Zorg voor gepaste persoonlijke beschermingsmiddelen: minimaal FFP3-mondmasker (EN 149), wegwercoverall met kap (minimaal Cat III, type 5/6), wegwerphandschoenen en overschoenen of afspoelbaar schoeisel

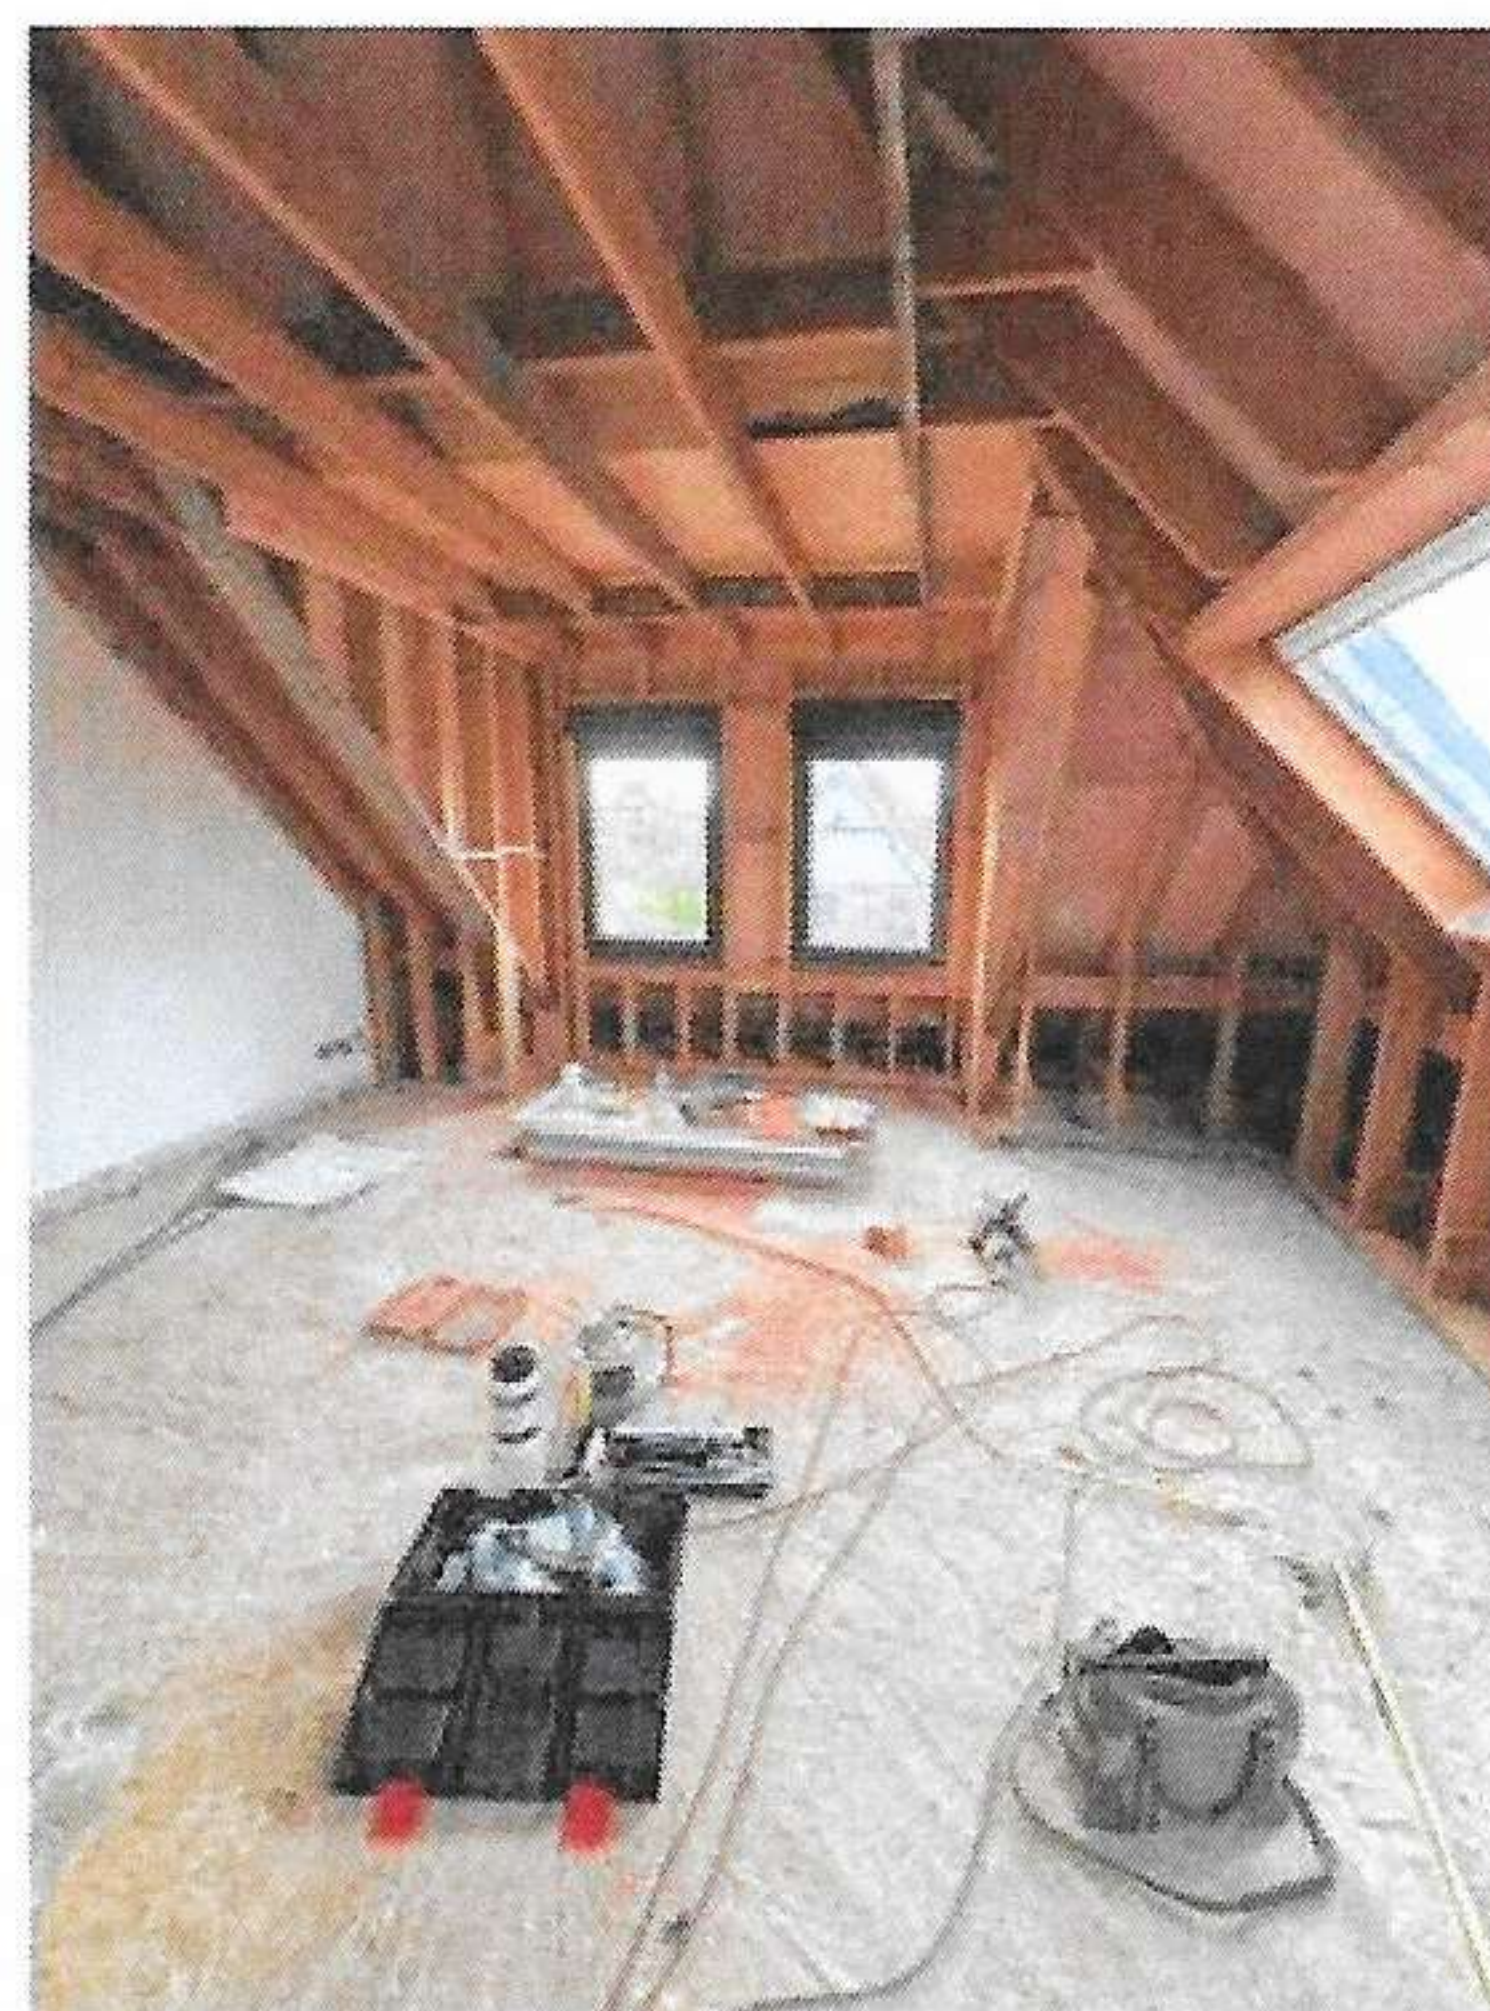
## Fiche 2: Plafond

Situeringfoto

Detailfoto

Er is geen plafond aanwezig in het appartement. Dit werd volledig gestript.

Echter is daardoor wel het gemeenschappelijk onderdak zichtbaar. (zie bronfiche 'onderdak')

Basis voor advies	De asbestdeskundige beoordeelt het materiaal als niet-asbestverdacht.
-------------------	---

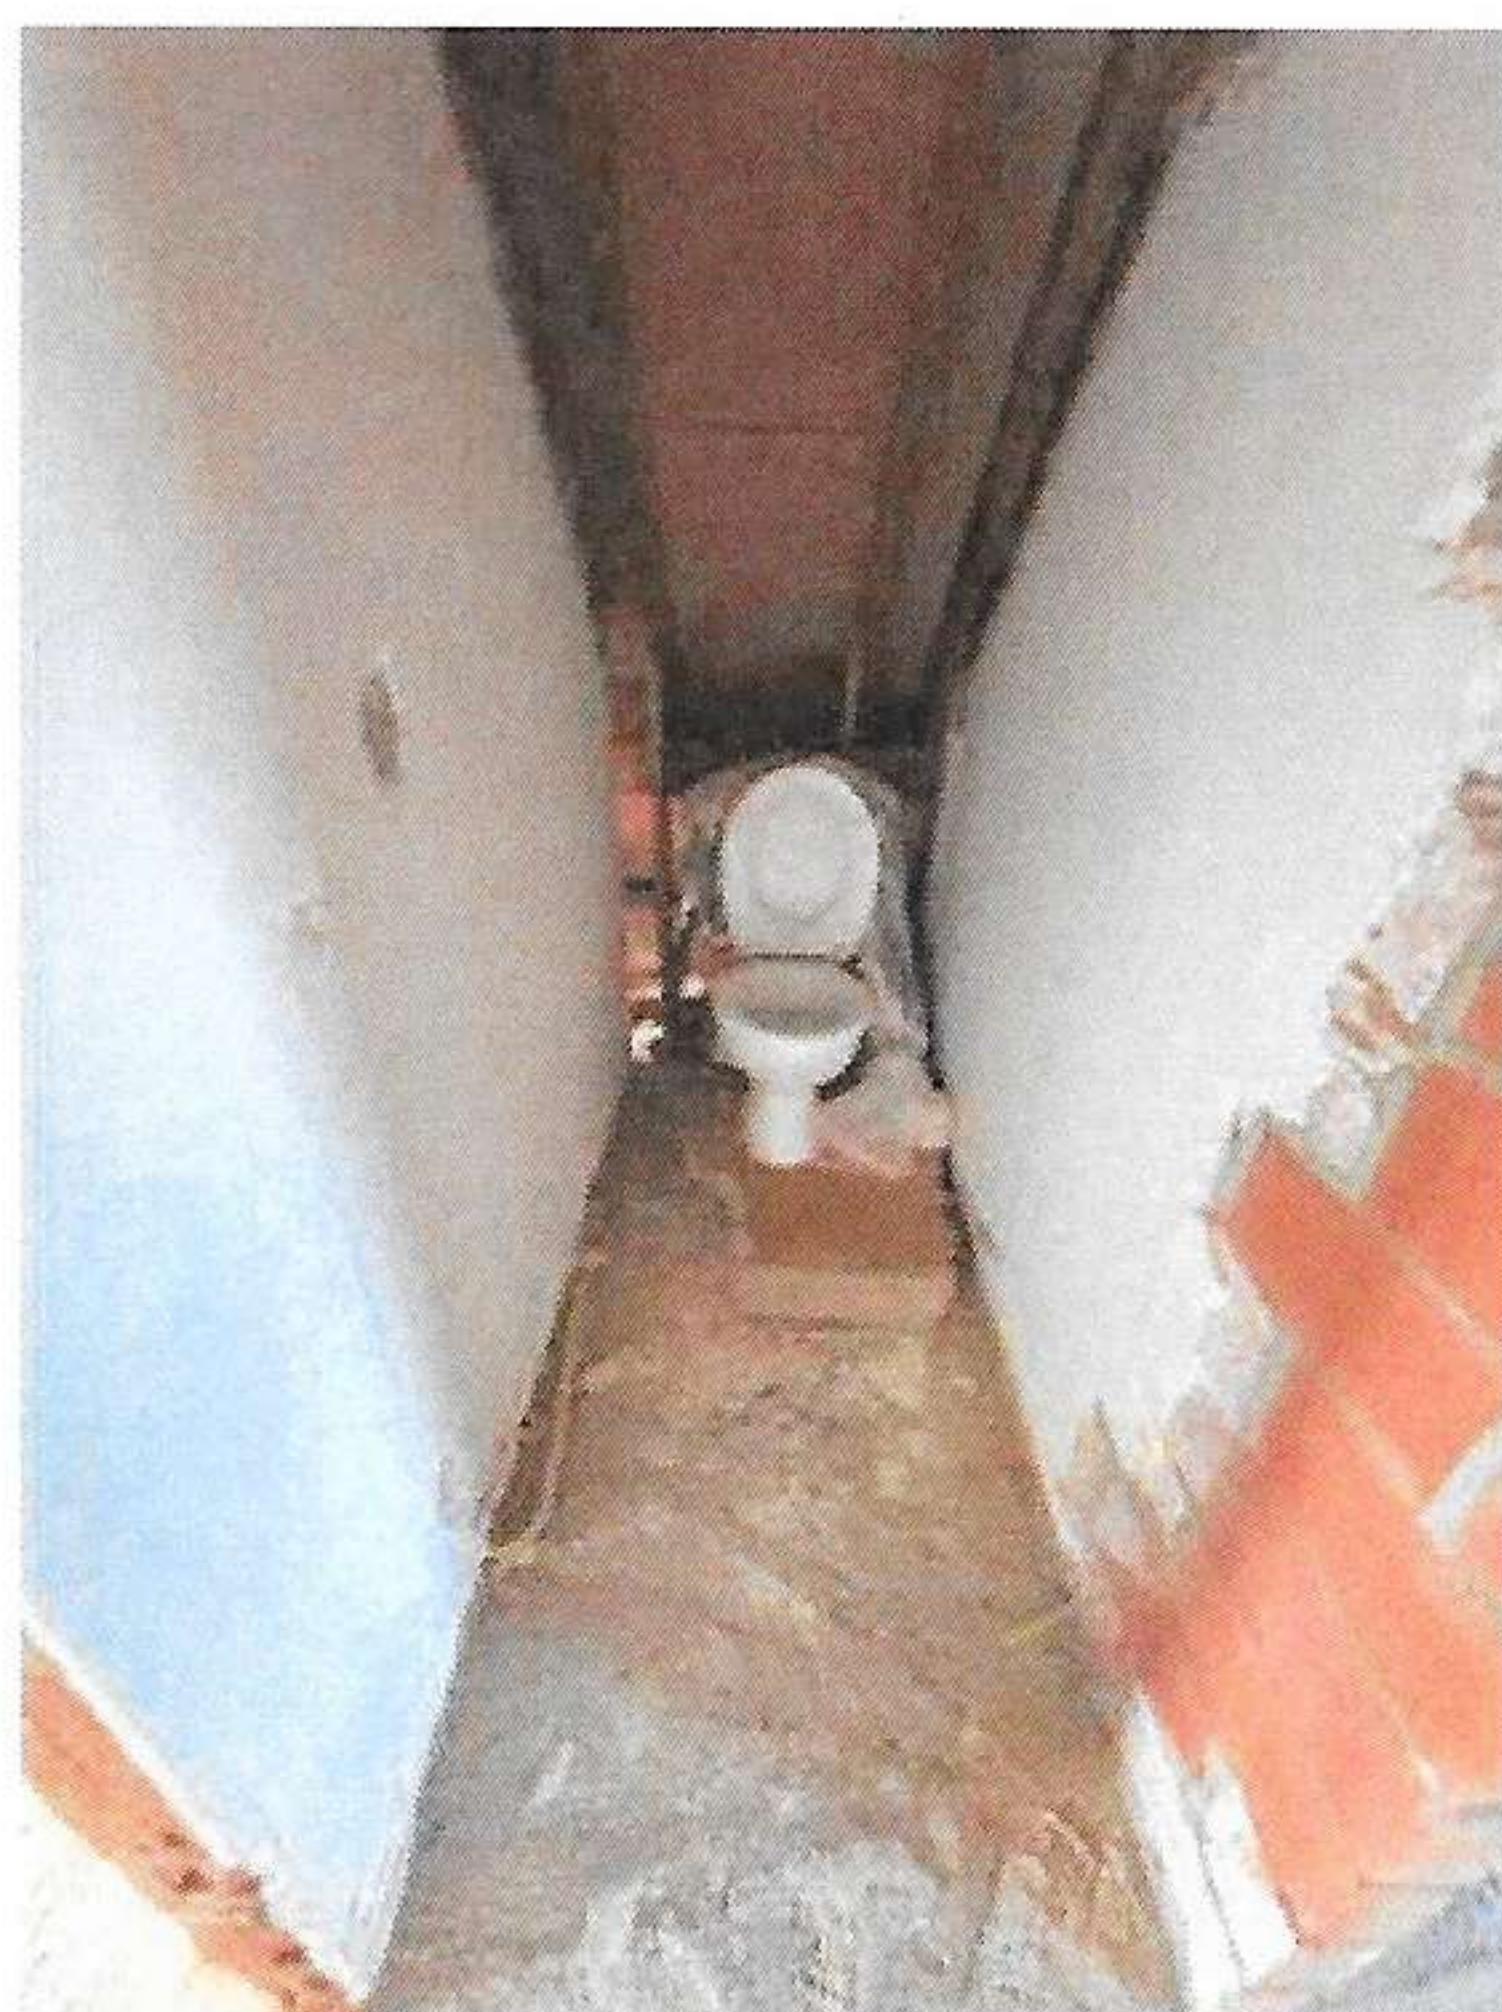
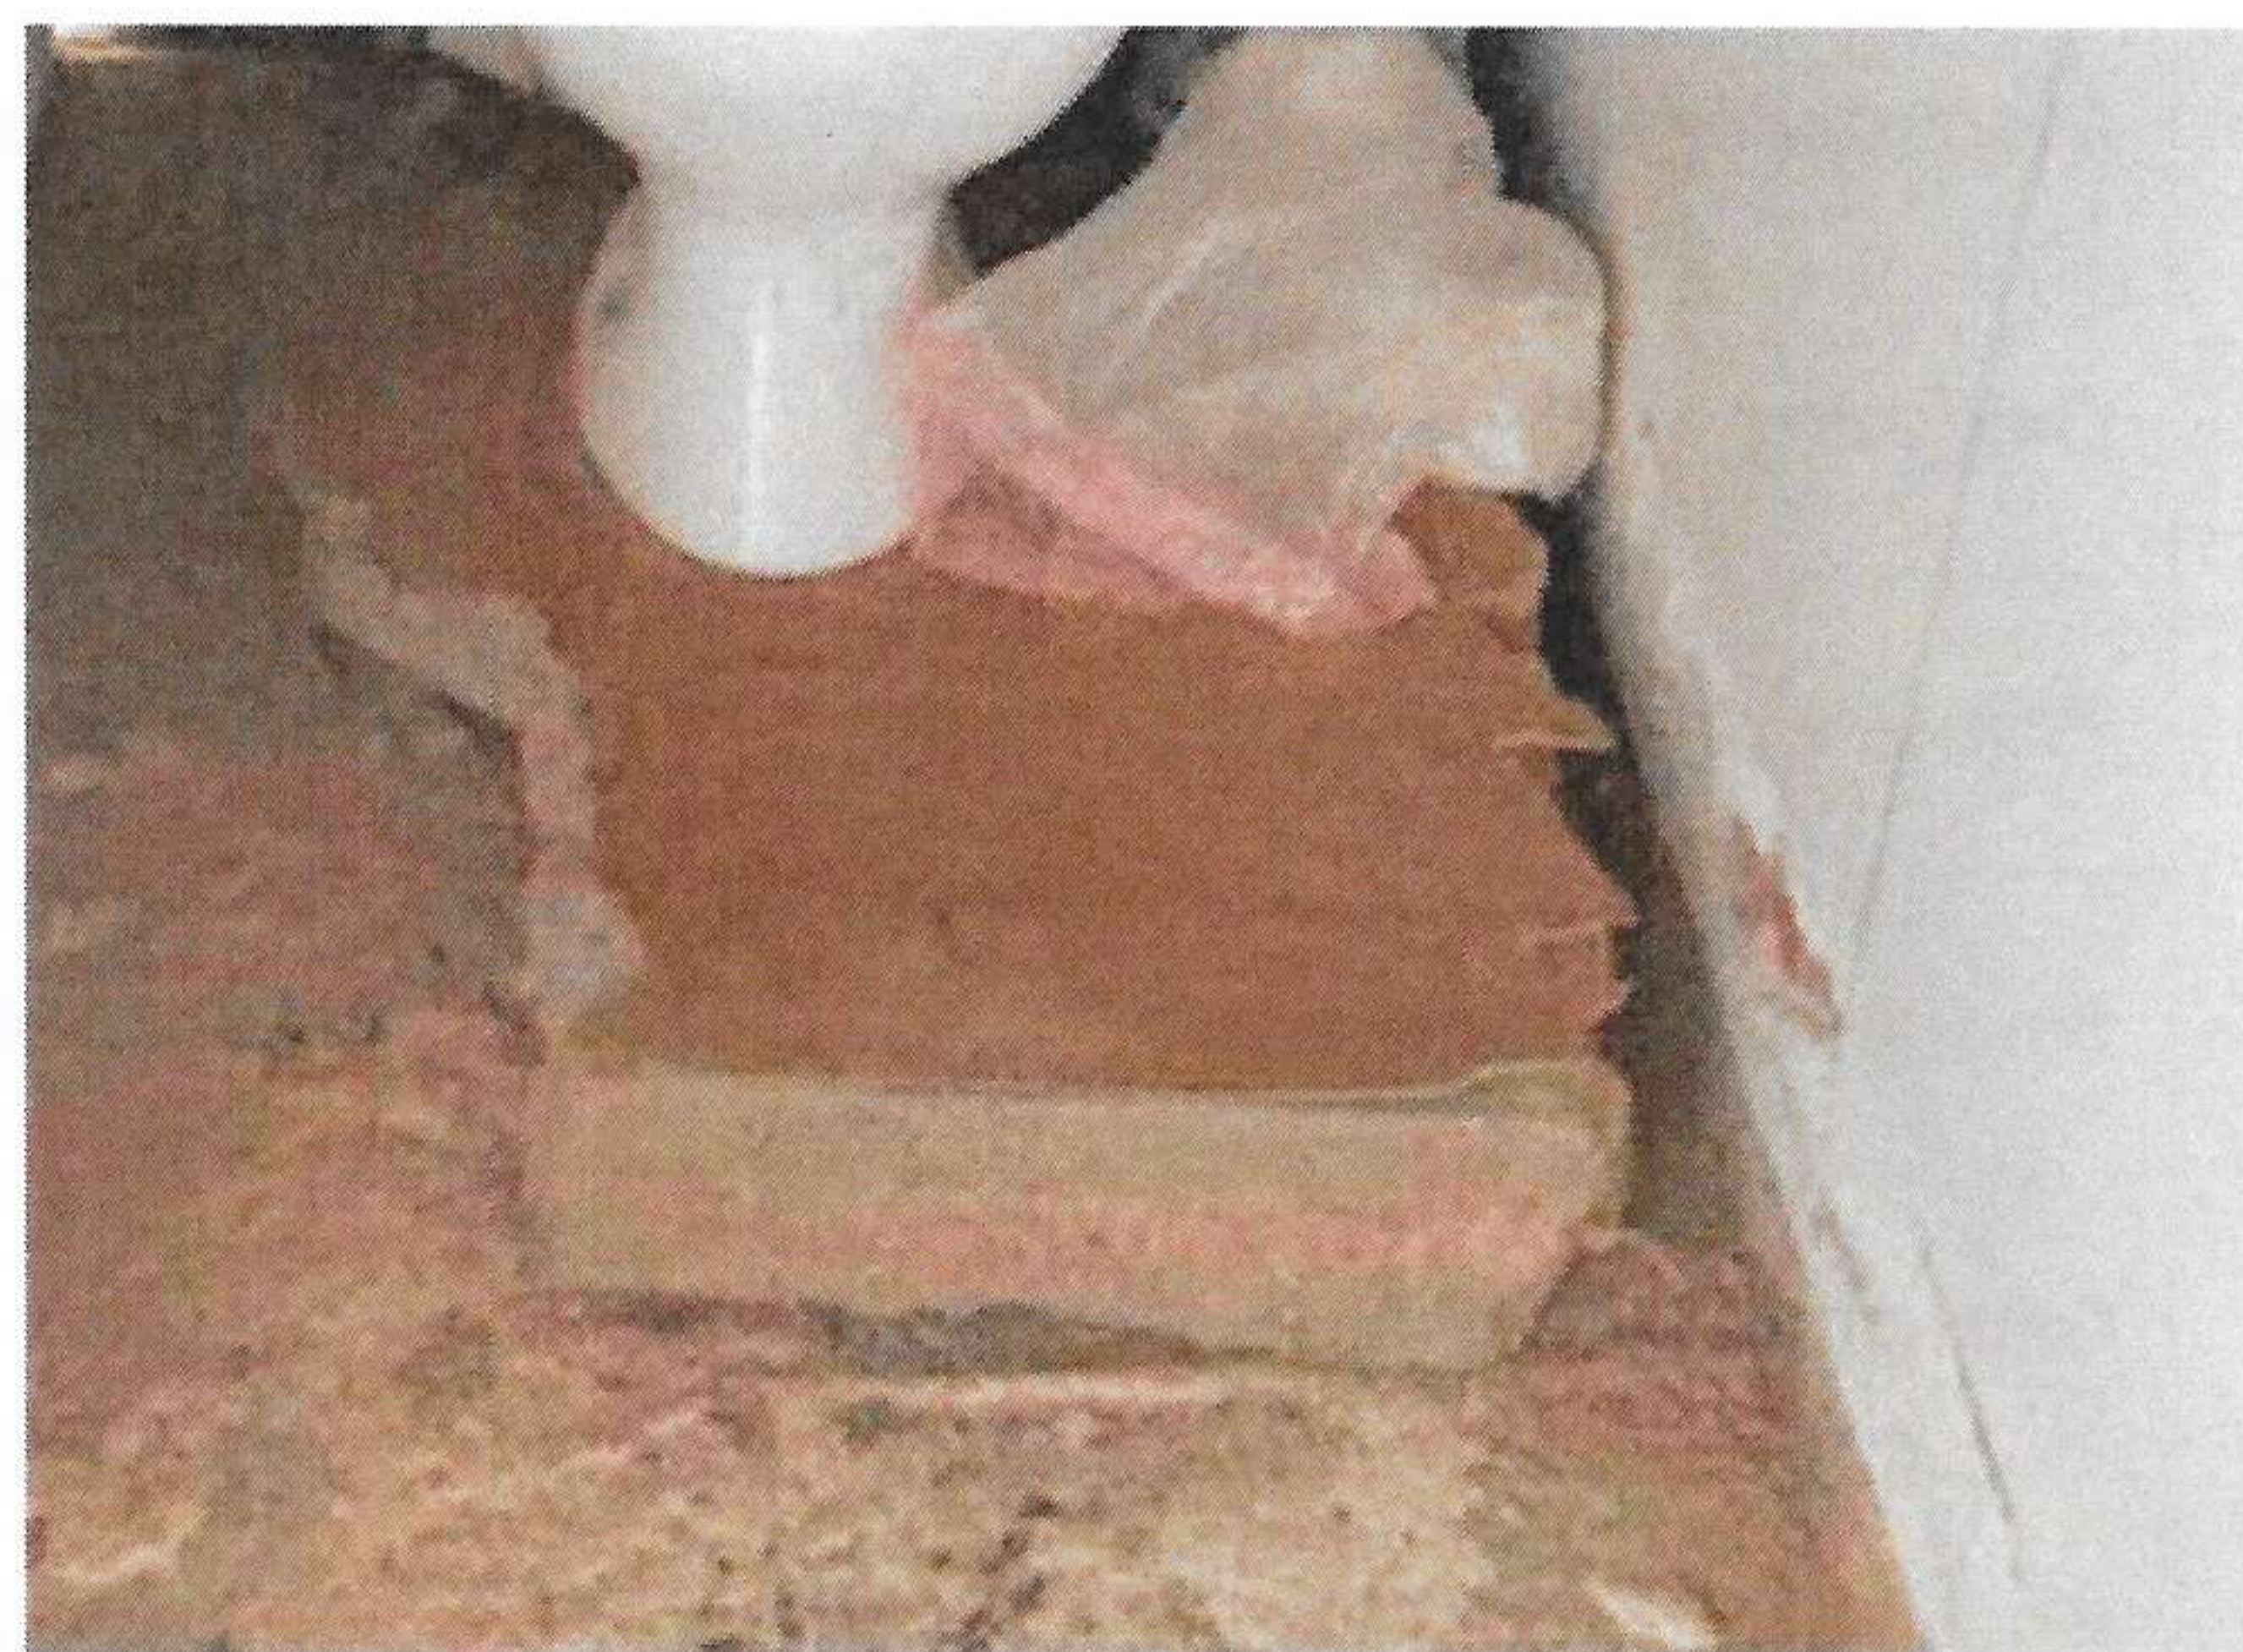
## Fiche 3: Vloerzeil

Geen asbest

Overzichtsfoto

Detailfoto

#	Type	Referentie	Resultaat
3.1	Puntmonster	Staal 3	Geen asbest

Beschrijving	Vloerzeil
Omgeving	Binnen
Primaire drager	Vloer
Bindmiddel van materiaal	Kunststof of -hars
Gebondenheid op basis van bindmiddel	Hecht
Hoeveelheid (oppervlakte - aantal)	• 1,50 m <sup>2</sup> - 1 stuk
Totale oppervlakte	1,50 m <sup>2</sup>
Identificatiemethode	Een monstername door de asbestdeskundige met laboanalyse door een asbestlabo.
Destructieve handeling voor identificatie	Nee
Opmerking	De hoeveelheid werd naar best vermogen berekend, maar er kan een lichte afwijking zijn in de realiteit.

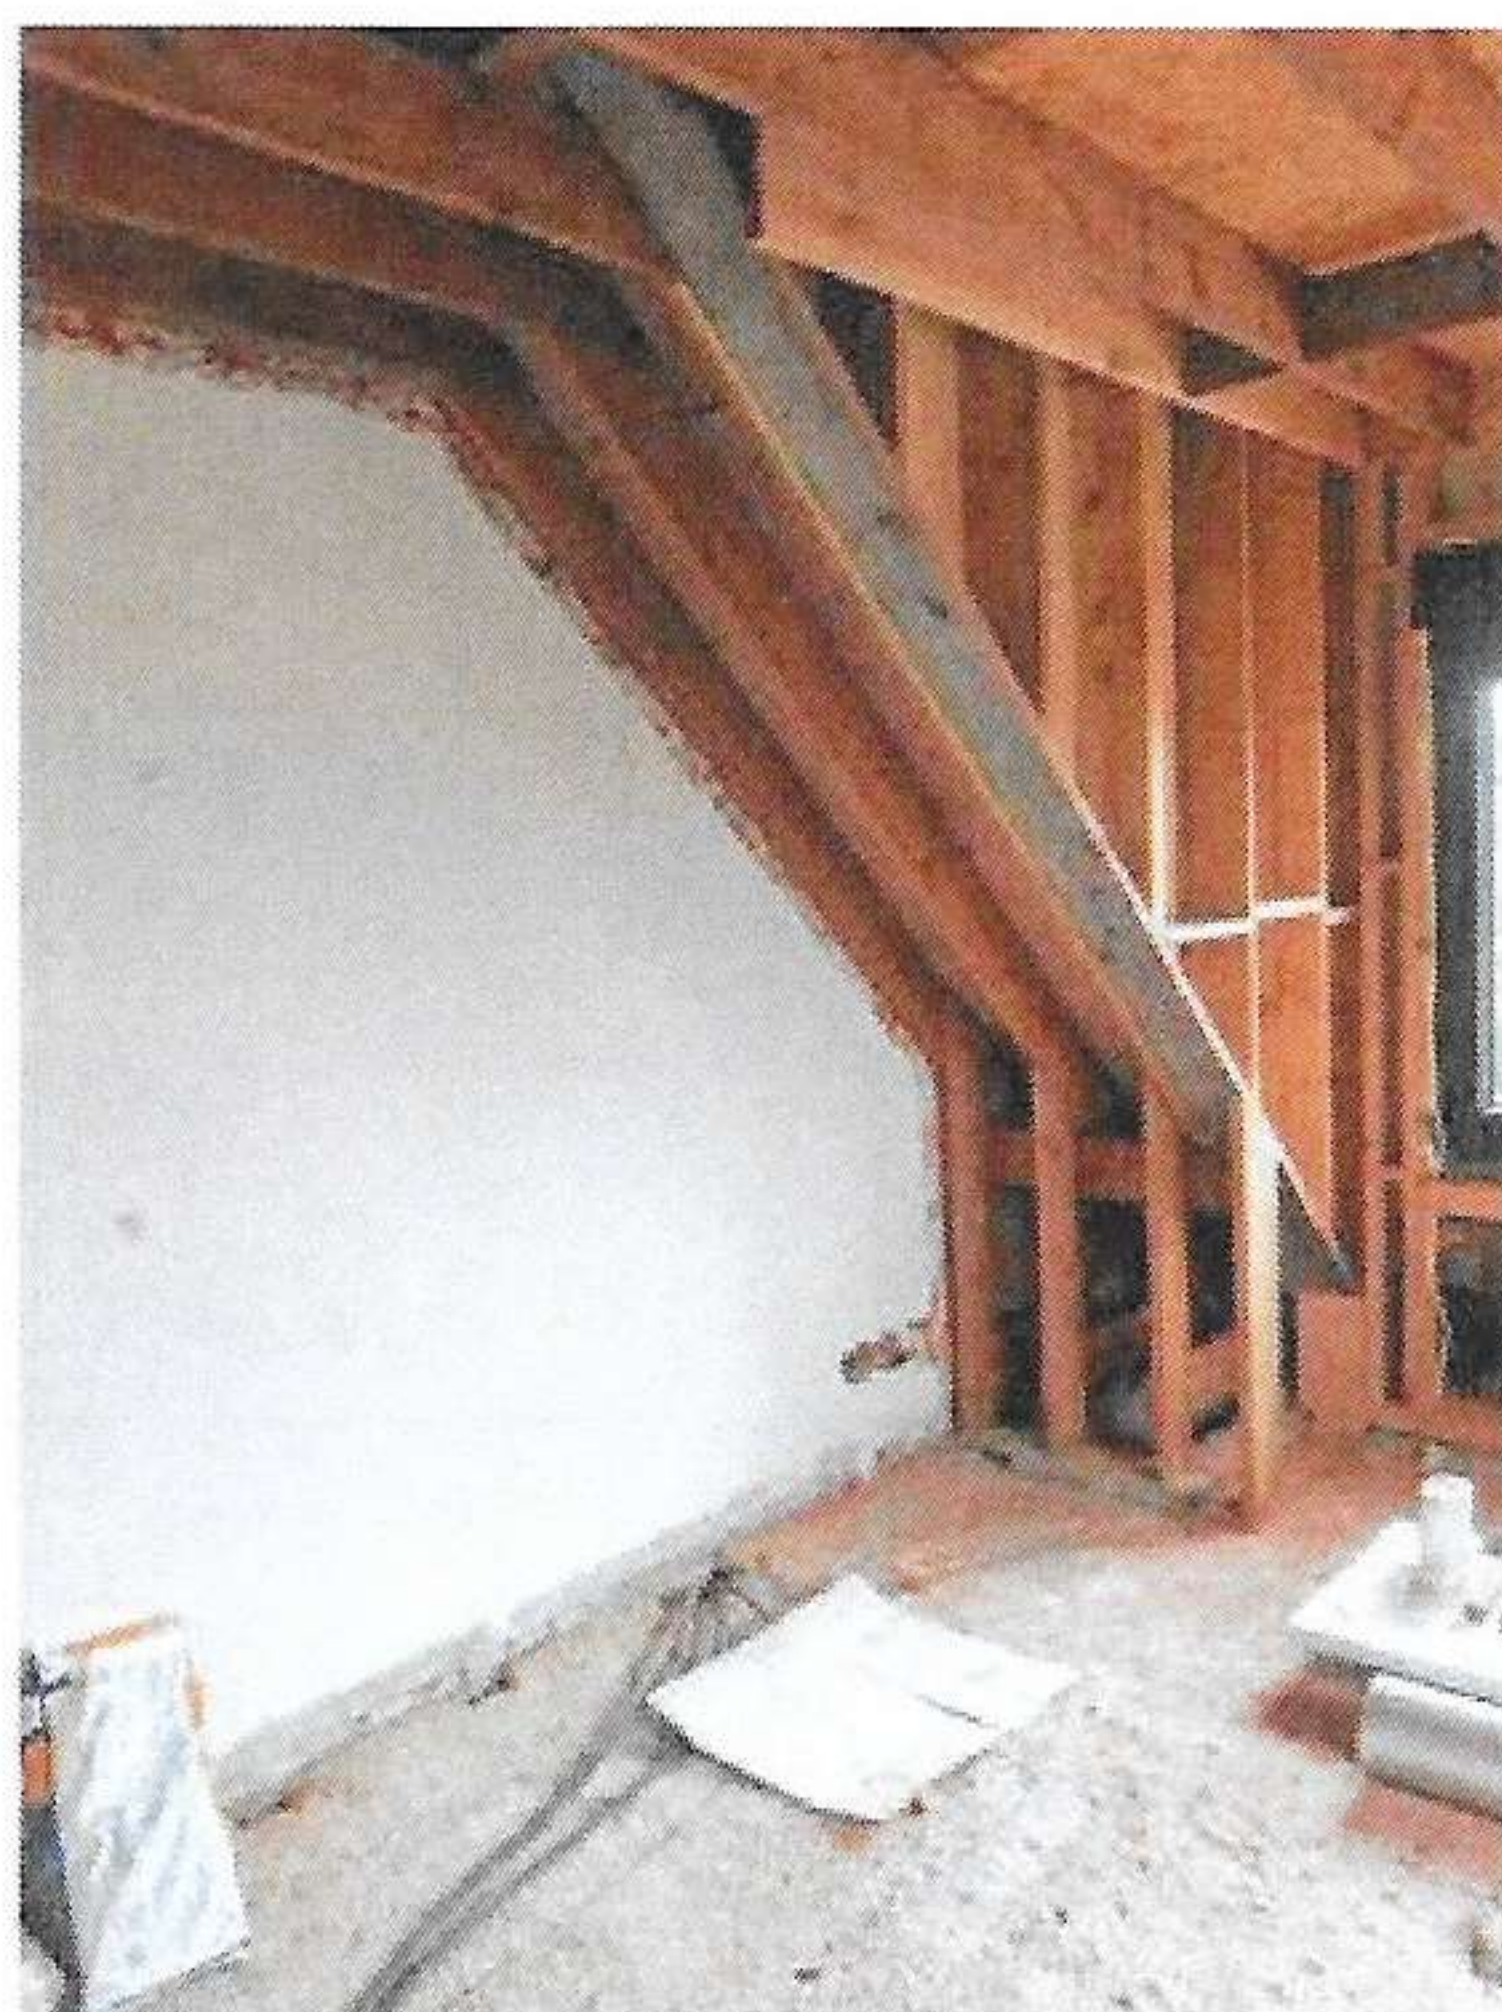
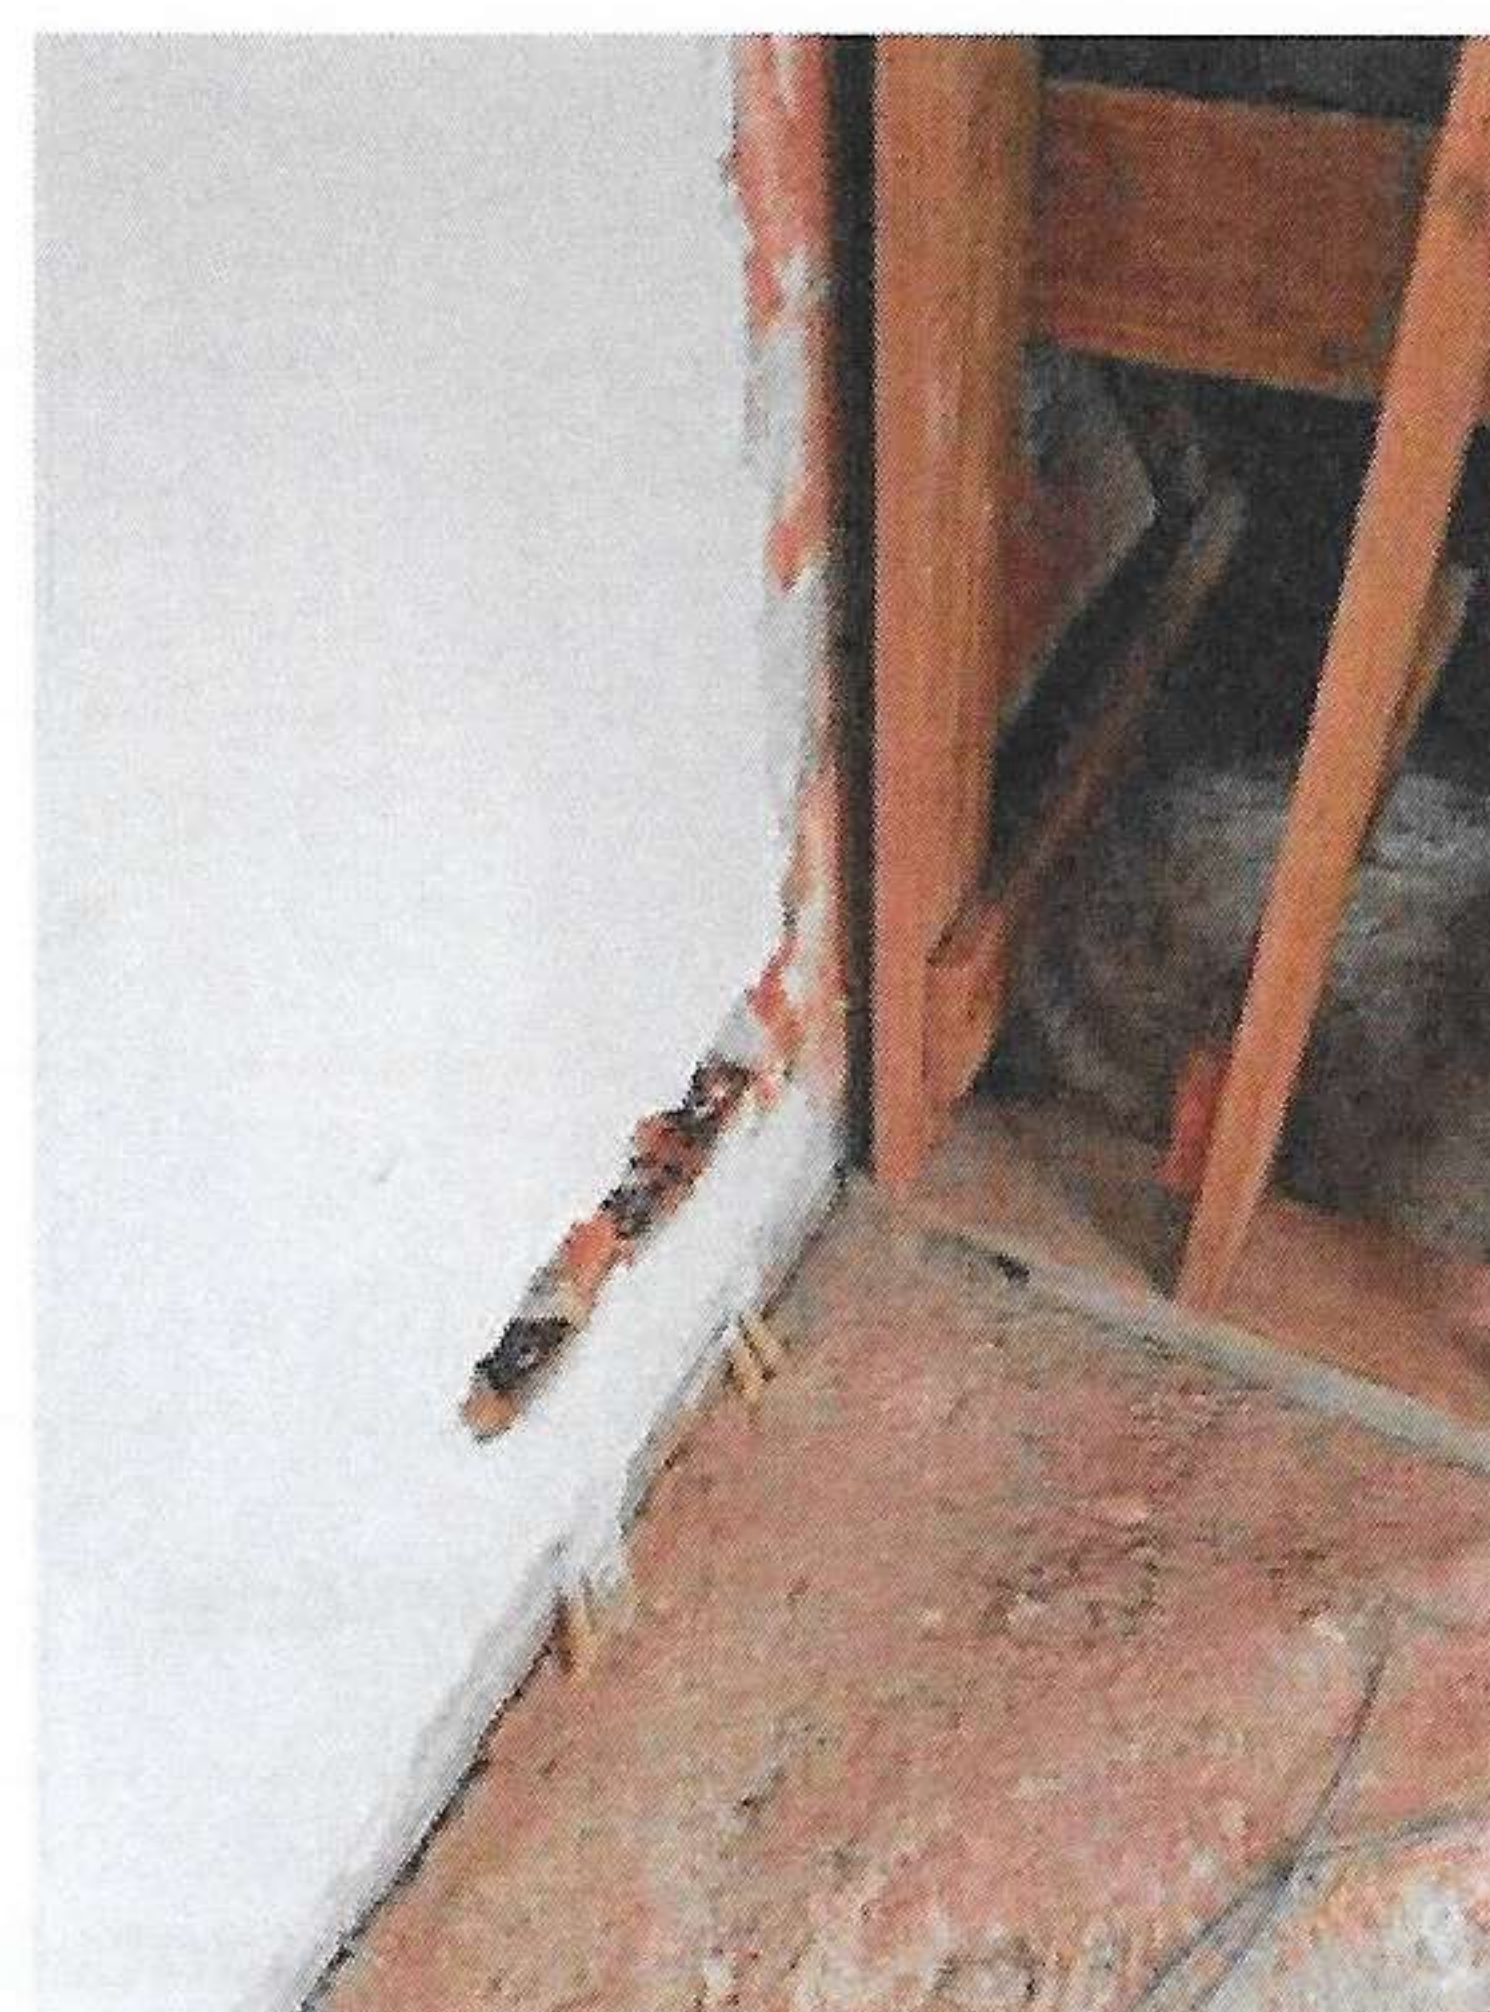
## Fiche 4: Pleisterwerk muren

Geen asbest

Overzichtsfoto

Detailfoto

#	Type	Referentie	Resultaat
4.1	Mengmonster	Staal 1	Geen asbest

<b>Beschrijving</b>	Pleisterwerk muren
<b>Omgeving</b>	Binnen
<b>Primaire drager</b>	Binnenwand
<b>Bindmiddel van materiaal</b>	Gips - kalk
<b>Gebondenheid op basis van bindmiddel</b>	Niet-hechtgebonden
<b>Hoeveelheid (oppervlakte - dikte - aantal)</b>	• 55,00 m <sup>2</sup> - 2,00 cm - 1 stuk
<b>Totaal volume</b>	1,10 m <sup>3</sup>
<b>Identificatiemethode</b>	Een monstername door de asbestdeskundige met laboanalyse door een asbestlabo.
<b>Destructieve handeling voor identificatie</b>	Nee
<b>Opmerking</b>	De hoeveelheid werd naar best vermogen berekend, maar er kan een lichte afwijking zijn in de realiteit.
