# Asbestinventarisatetest

Brugstraat 66A/2A, 9880 Aalter

Attestnummer : 20260115-000057.00

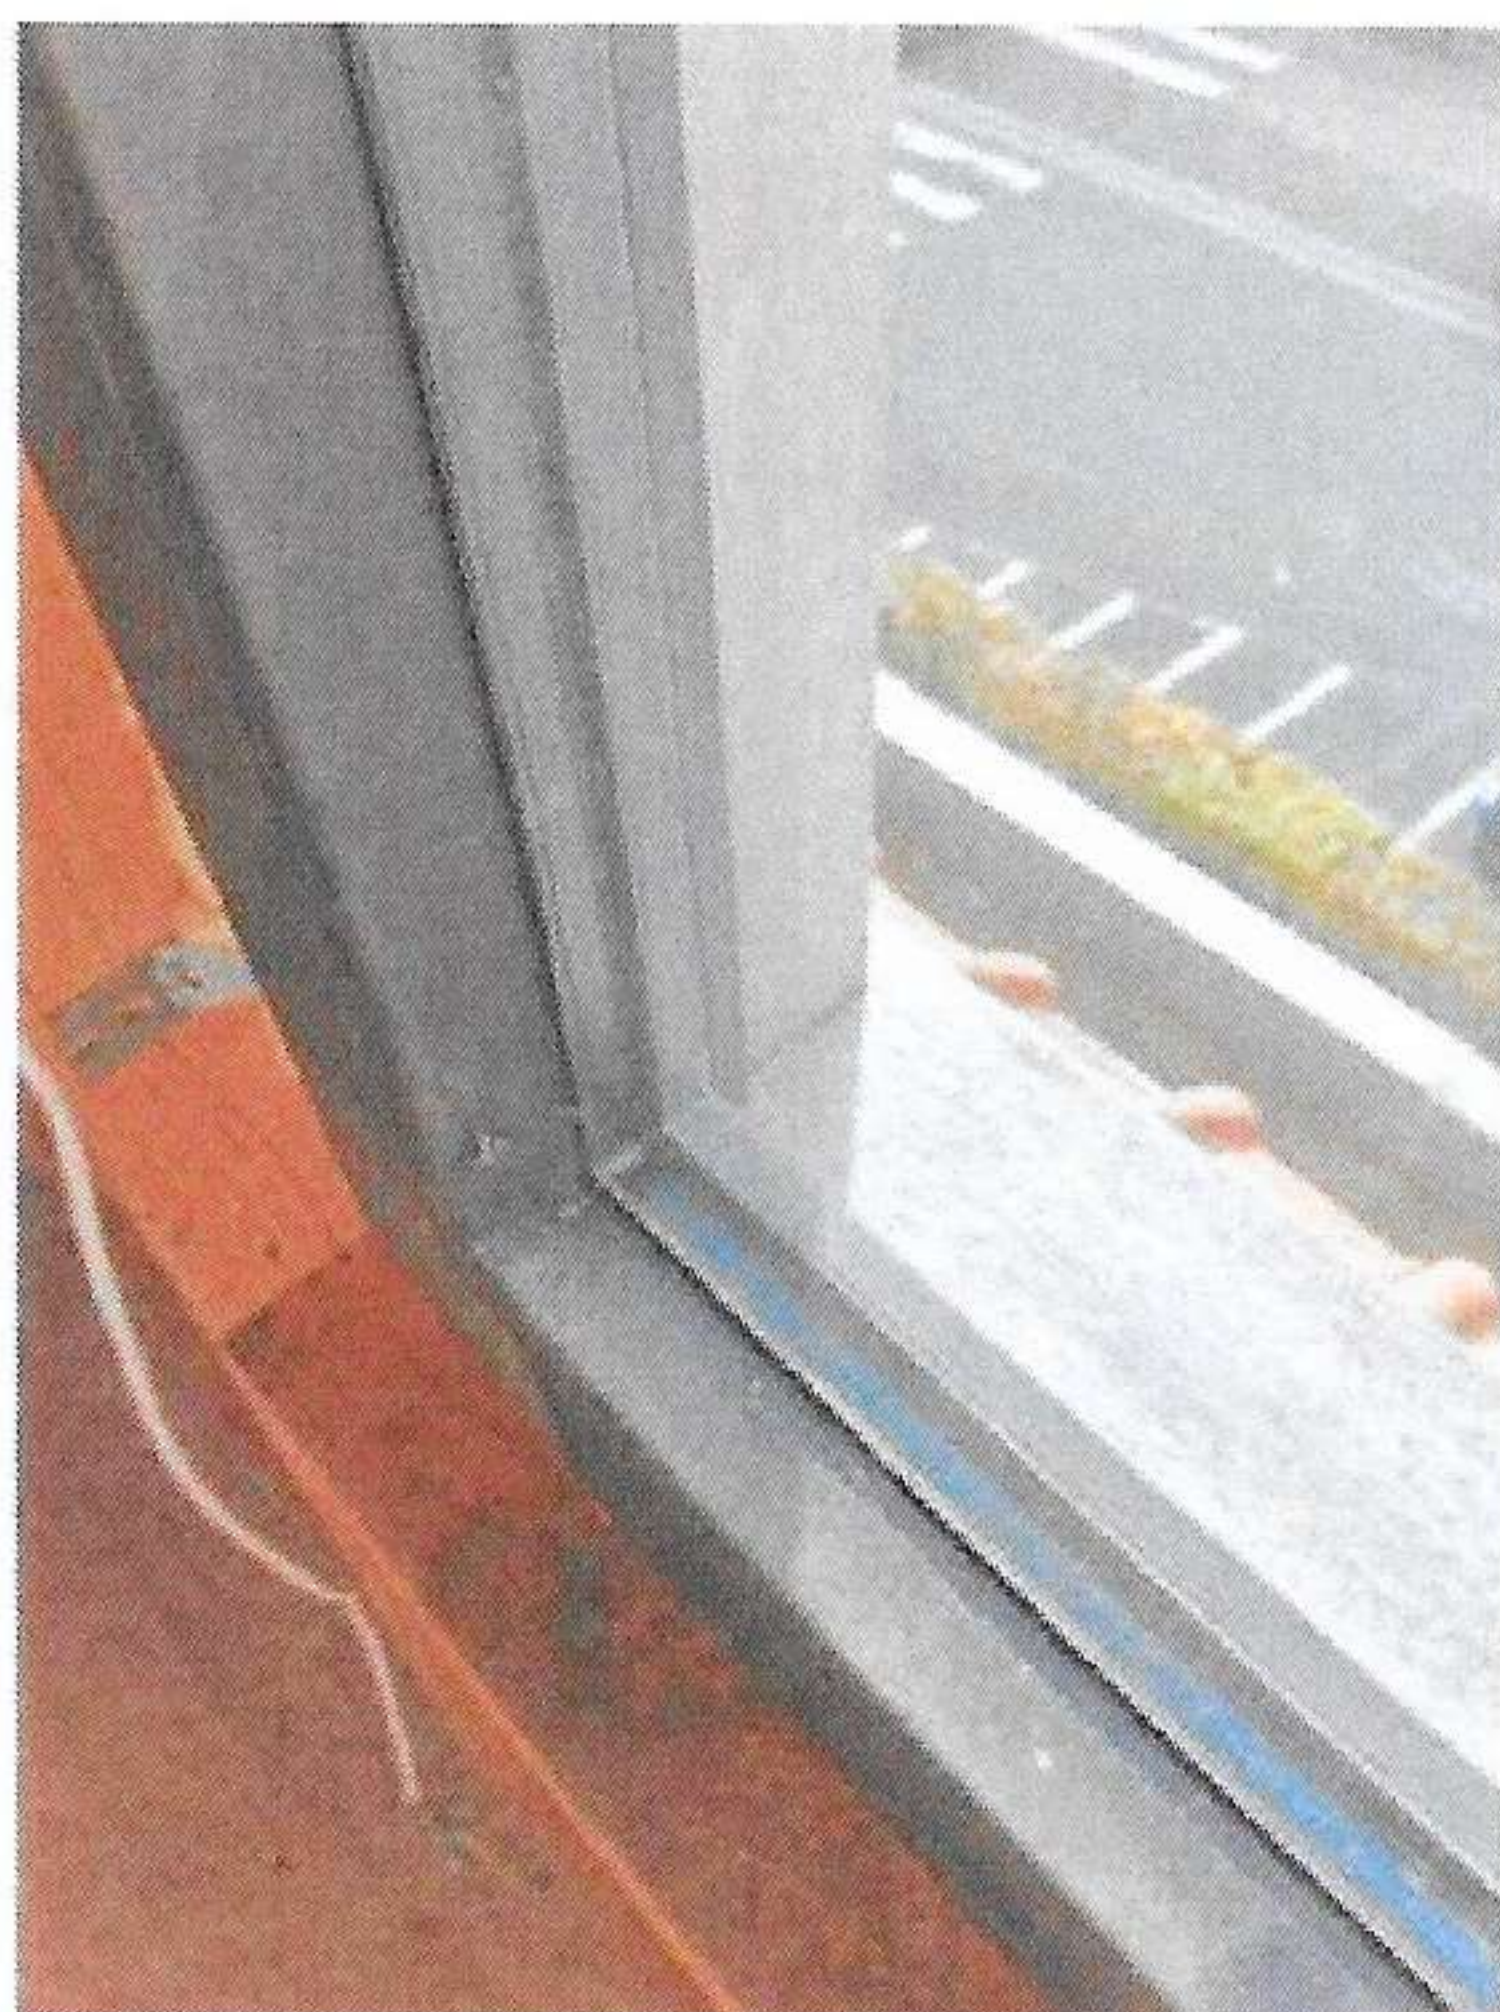
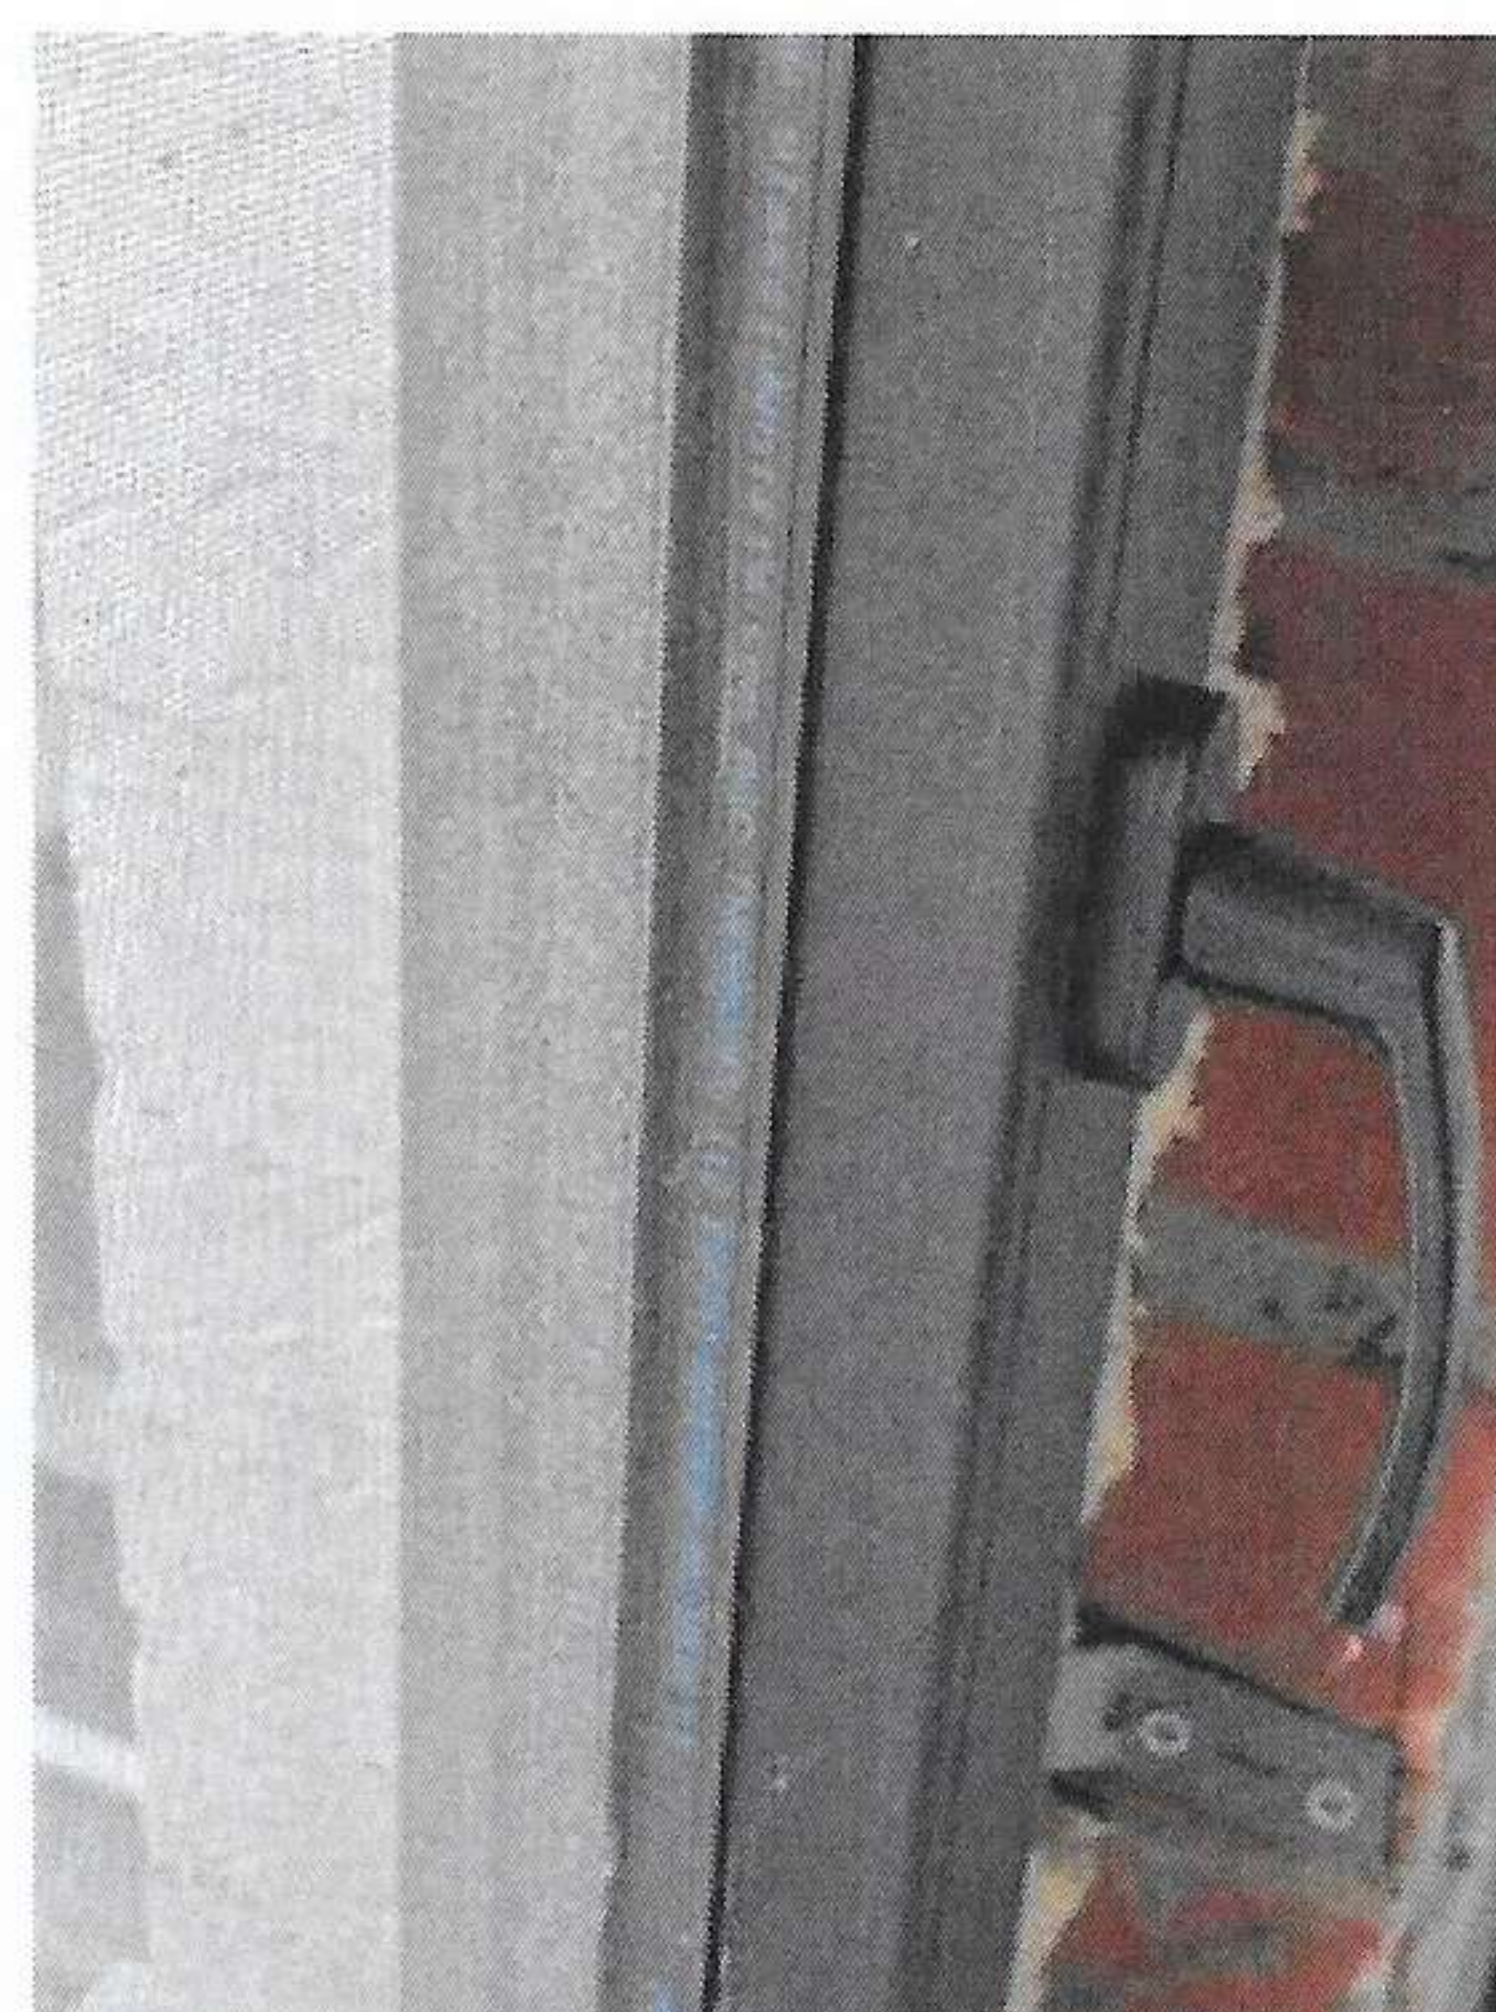
### Fiche 5: Kit ad ramen

Beschrijving	Notitie	Terug te vinden op plannen
Fiche 5: Kit ad ramen	De ramen hebben een aluminium kader en bijhorende kit betreft flexibele silicone, deze is niet-asbestverdacht.	Plan 1.1: Grondplan A

*Situeringfoto*

*Detailfoto*
