# Asbestinventarisatetest

Iepersestraat 30/31, 8800 Roeselare

Attestnummer : 20240315-000271.000

Uitgegeven op : 15.03.2024

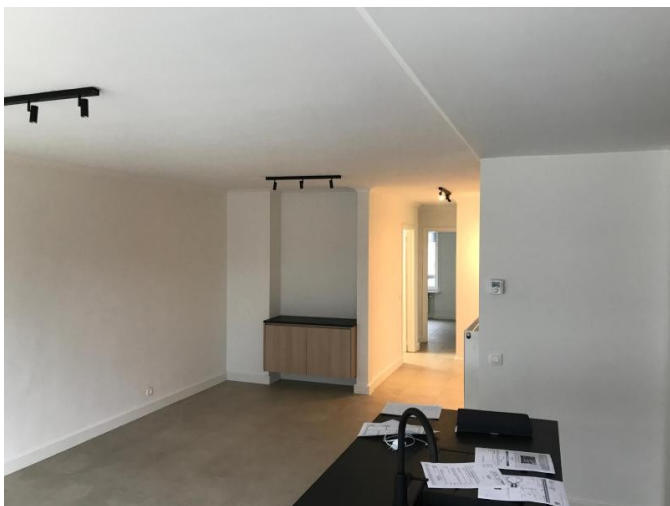
# Fiche 1: Pleisterwerk plafond

Geen asbest

#	Type	Referentie	Resultaat
1.1	Puntmonster	202402009936/02	Geen asbest

Beschrijving	Pleisterwerk plafond
Omgeving	Binnen
Primaire drager	Plafond
Bindmiddel van materiaal	Gips - kalk

<b>Gebondenheid op basis van bindmiddel</b>	Niet-hechtgebonden
<b>Hoeveelheid (oppervlakte - dikte - aantal)</b>	• 70,00 m <sup>2</sup> - 1,00 cm - 1 stuk
<b>Totaal volume</b>	0,70 m <sup>3</sup>
<b>Identificatiemethode</b>	Vaststelling met monstername
<b>Destructieve handeling voor identificatie</b>	Nee

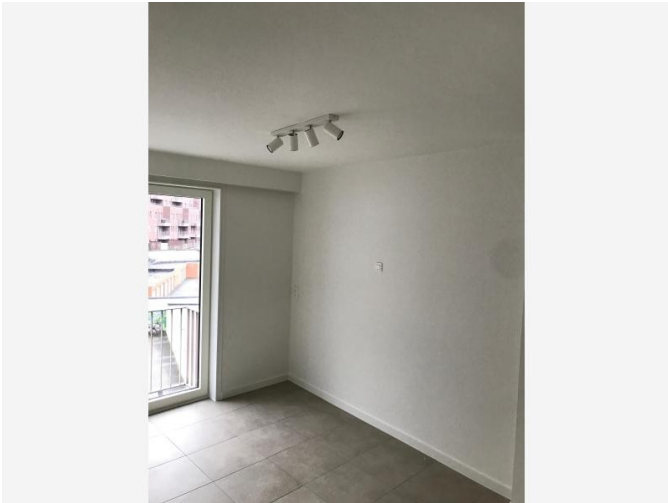
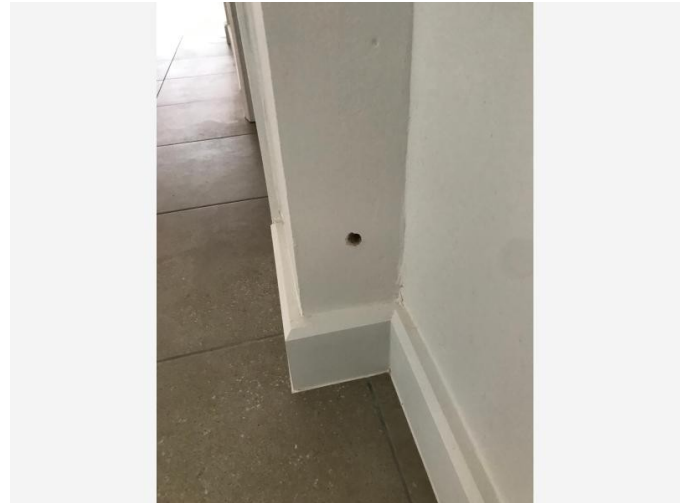
## Fiche 2: Pleisterwerk muren

Geen asbest

#	Type	Referentie	Resultaat
2.1	Mengmonster	202402009936/01	Geen asbest

Beschrijving	Pleisterwerk muren
Omgeving	Binnen
Primaire drager	Binnenwand
Bindmiddel van materiaal	Gips - kalk

<b>Gebondenheid op basis van bindmiddel</b>	Niet-hechtgebonden
<b>Hoeveelheid (oppervlakte - dikte - aantal)</b>	• 95,00 m <sup>2</sup> - 1,00 cm - 1 stuk
<b>Totaal volume</b>	0,95 m <sup>3</sup>
<b>Identificatiemethode</b>	Vaststelling met monstername
<b>Destructieve handeling voor identificatie</b>	Nee
