**Verslag huishoudelijke elektrische installatie op laagspanning en zeer lage spanning****Algemeen:**

| Referentie: <b>013-20260707-02</b> | Datum controle: <b>07/07/2026</b> |

| Adres installatie: | <b>Grote Merestraat 36, 9850 - Deinze</b> | Nummer teller(s): | <b>1sag3205137278</b> |

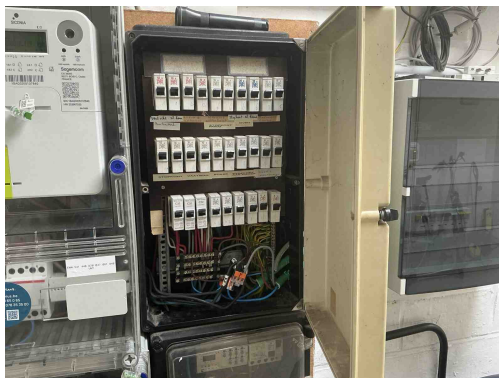
**T21** - Het elektrisch materieel is niet geplaatst volgens de voorschriften van de fabrikant/ regels van goed vakmanschap . (Boek 1: 1.4.1.3)

*Opmerking: Oa ophanging verdeelbord niet afgedekt, maximaal aantal geleiders (2) overschreden, maximale sectie voor een wago lasklem is 4mm.*

**B06** - Het elektrisch verdeelbord heeft niet de minimale beschermingsgraad IPXX-B in een gewone ruimte (Boek 1: 4.2.2.3).

**B04** - De aanduiding van de kringen, klemmen en/of schakelapparatuur ontbreekt, is onjuist of is onvolledig (Boek 1: 3.1.3.1/5.1.6.1).

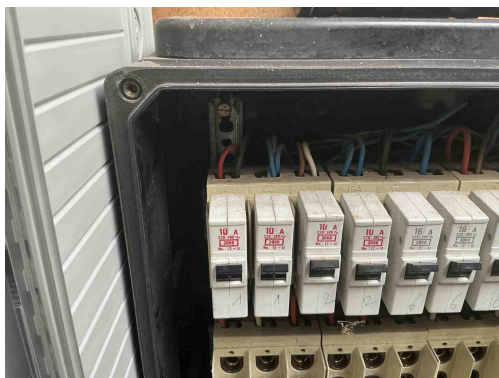
**T21** - Het elektrisch materieel is niet geplaatst volgens de voorschriften van de fabrikant/ regels van goed vakmanschap . (Boek 1: 1.4.1.3)

*Opmerking: Oa ophanging verdeelbord niet afgedekt, maximaal aantal geleiders (2) overschreden, maximale sectie voor een wago lasklem is 4mm.*

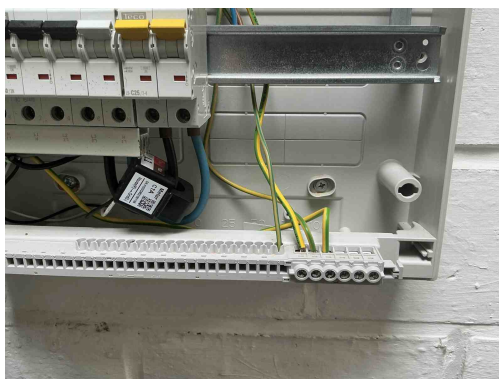
**T21** - Het elektrisch materieel is niet geplaatst volgens de voorschriften van de fabrikant/ regels van goed vakmanschap . (Boek 1: 1.4.1.3)

*Opmerking: Oa ophanging verdeelbord niet afgedekt, maximaal aantal geleiders (2) overschreden, maximale sectie voor een wago lasklem is 4mm.*

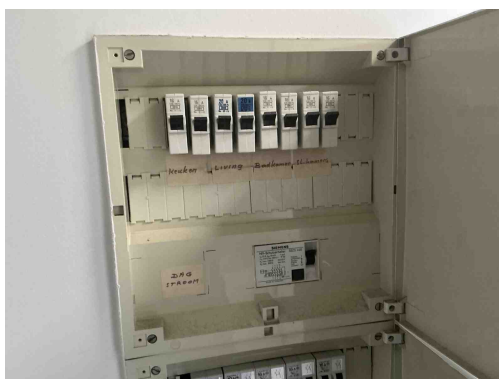
**B17** - De voedingsspanning is niet op elk bord vermeld (Boek 1: 3.1.3.3).

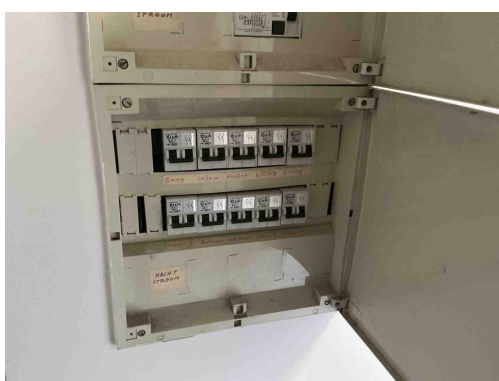
**B17** - De voedingsspanning is niet op elk bord vermeld (Boek 1: 3.1.3.3).

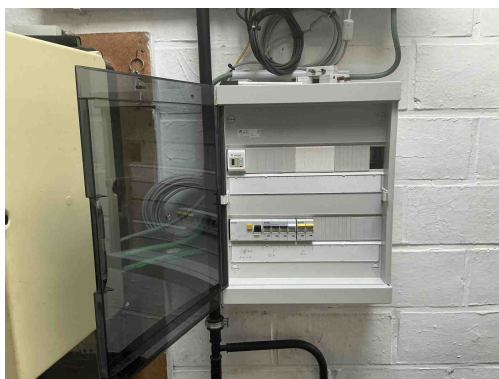
**B17** - De voedingsspanning is niet op elk bord vermeld (Boek 1: 3.1.3.3).

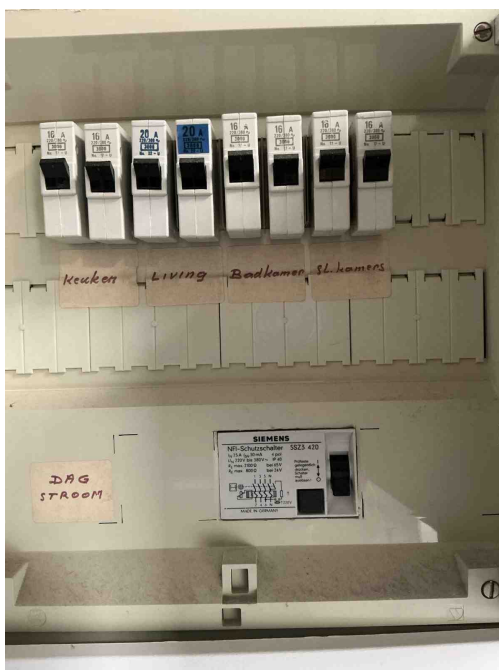
**D24** - De differentieelstroombeschermingsinrichtingen die worden geplaatst in huishoudelijke installaties dienen tenminste van het type A te zijn (Boek 1: 5.3.5.3).

**B15** - De (bijkomende) differentieelstroominrichting(en) kan/kunnen overbelast worden door de toegenomen stroom in de installatie (Boek 1: 4.4.1.1).

*Opmerking: Oa de nominale stroom van de bijkomende differentieel is 25A*

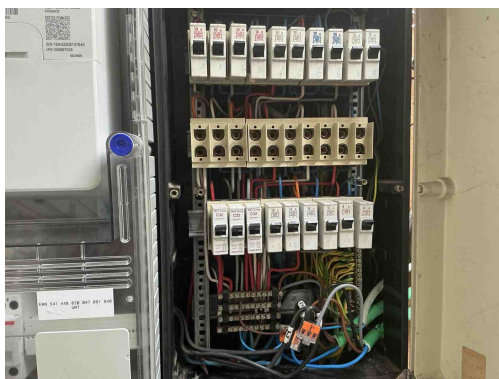
**B30** - De houder van de beveiliging in een huishoudelijke ruimte is niet voorzien van aangepaste kalibreerelementen (Boek1: 5.3.5.5).

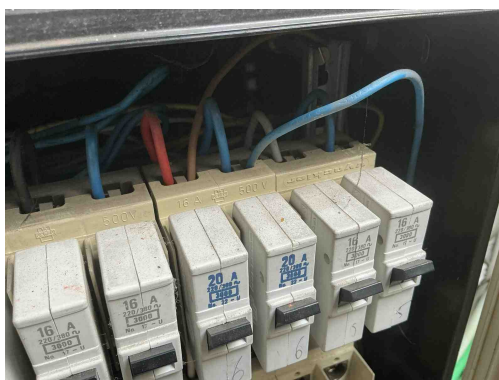
**B16** - De interne soepele geleiders zijn niet aan beide uiteinden voorzien van samenknijpende hulzen of evenwaardig (Boek 1: 5.3.5.5).

**C04** - De waarde van de beveiliging tegen overbelasting is niet in overeenstemming met de leiding of verbruiker stroomafwaarts (Boek 1: 4.4.1.1).

*Opmerking: Oa de minimale sectie voor een automaat van 20A is 2,5mm.*

**C07** - Stroombanen uitgevoerd door middel van parallel verbonden leidingen hebben niet dezelfde kenmerken zoals type, sectie, lengte, plaatsingswijze (Boek 1: 4.4.3.4).

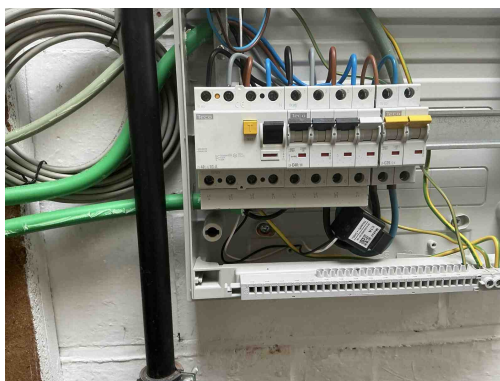
**D04** - De hoofddifferentieelstroominrichting is niet verzegelbaar (Boek 1: 4.2.4.3).

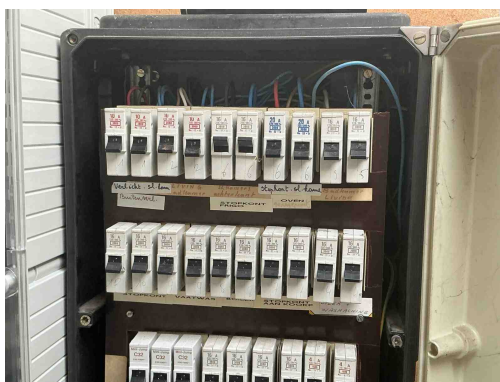
**I01** - De waarde van de isolatieweerstand per kring dient tenminste 0,50 Mohm (1000 x Utest) te zijn (Boek 1: 6.4.5.1).  
*Opmerking: Oa kring 3*

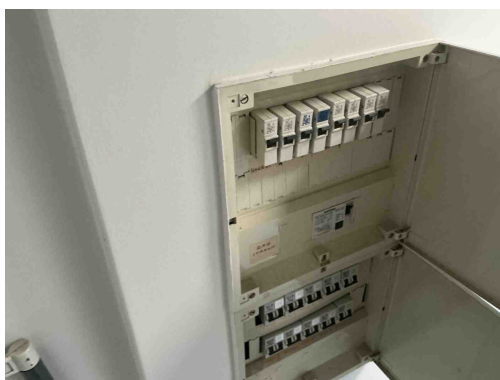
**B26** - Het elektrisch bord kon niet gedemonteerd worden (Boek 1: 5.3.5.1).  
*Opmerking: Oa verdeelbord is vastgeschilderd*

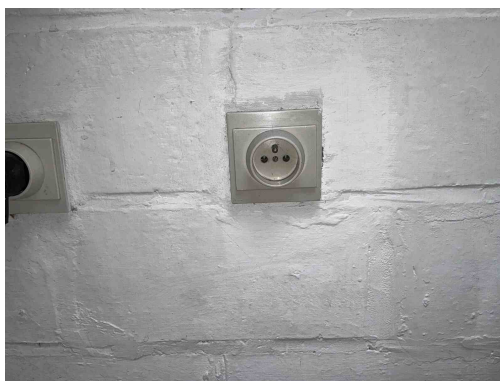
**T11** - De contactdozen waarvan de toegekende stroomsterkte maximaal 16A en de toegekende spanning maximaal 250V bedraagt en niet bedoeld zijn voor de voeding van een of meerdere verbruikstoestellen voor een specifiek doel en niet geplaatst zijn in of op schakel- en verdeelborden, beschikken niet of IPXX-D (incl. gemeenschappelijke delen residentieel geheel) (Boek 1: 4.2.2.3/5.3.5.2).

*Opmerking: Oa garage, slaapkamer*

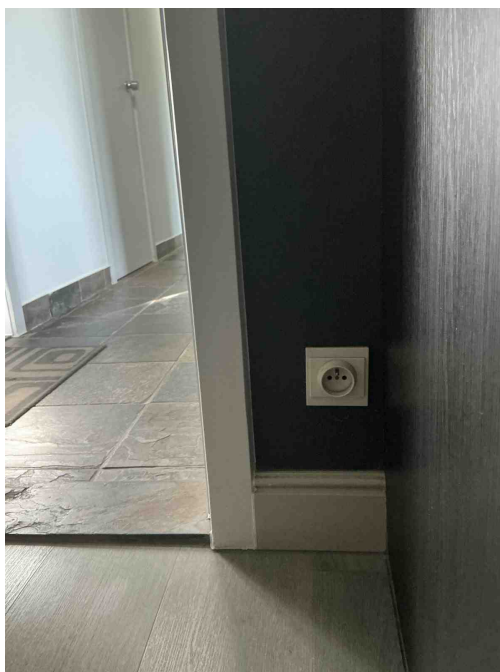
**T11** - De contactdozen waarvan de toegekende stroomsterkte maximaal 16A en de toegekende spanning maximaal 250V bedraagt en niet bedoeld zijn voor de voeding van een of meerdere verbruikstoestellen voor een specifiek doel en niet geplaatst zijn in of op schakel- en verdeelborden, beschikken niet of IPXX-D (incl. gemeenschappelijke delen residentieel geheel) (Boek 1: 4.2.2.3/5.3.5.2).

*Opmerking: Oa garage, slaapkamer*

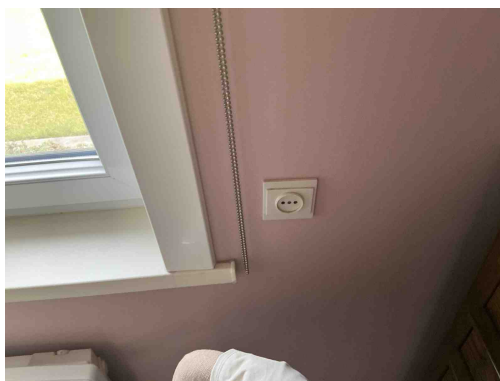
**A20** - Er bevindt zich een contactdoos zonder beschermingsgeleider in de elektrische installatie. Deze is niet geplaatst achter een differentieelstroombeschermingsinrichting met grote (max. 30mA) of zeer grote (max. 10mA) gevoeligheid.

*Opmerking: Oa slaapkamer*

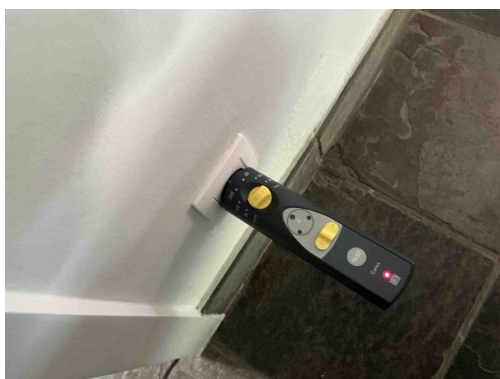
**A16** - Er is geen continuïteit van de beschermingsgeleider van de contactdoos (Boek 1: 5.4.3.4).

*Opmerking: Oa living*

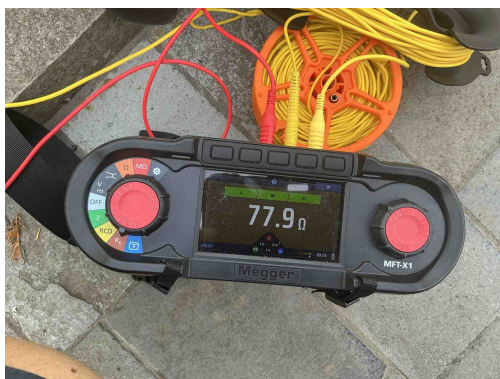
| Spreidingsweerstand van de aardverbinding: | <b>77,9 Ω</b> | Meetmethode: | <b>RE</b> |

**A05** - De waarde van de spreidingsweerstand van de aardverbinding is te hoog (Boek 1: 5.4.2).
