Asbestinventarisatetest

31034C0143/02Z005 - garage met nr. 8 0143/02Z5P0010

Attestnummer : **20250811-000311.000**

Zone 1: Bijgebouw

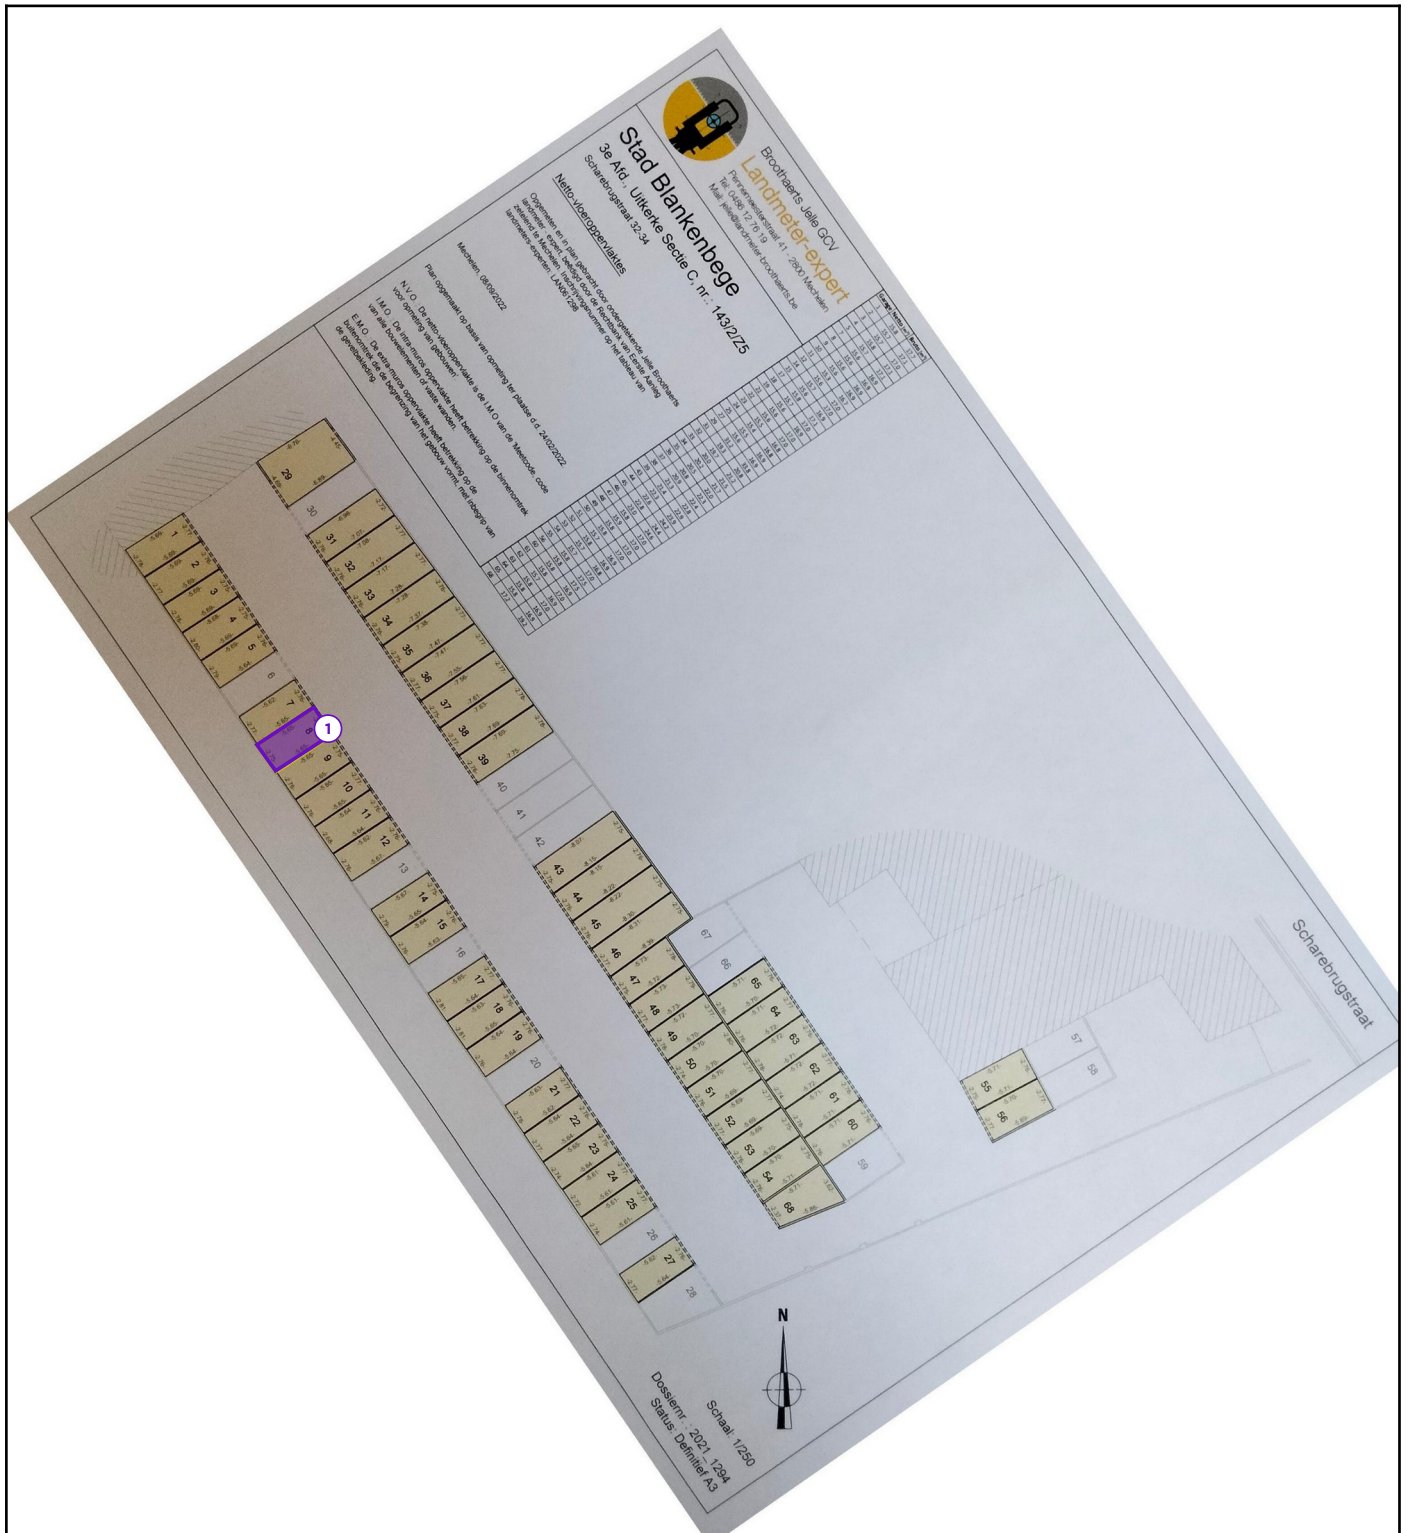
Plan 1.1: garage 8 plan

Beschrijving	Type	Actie
1. opbouw garagebox	Advies	-

2.1 Code: bitumen waterkering garage nr.8	Puntmonster	-
-------------------------------------------	-------------	---

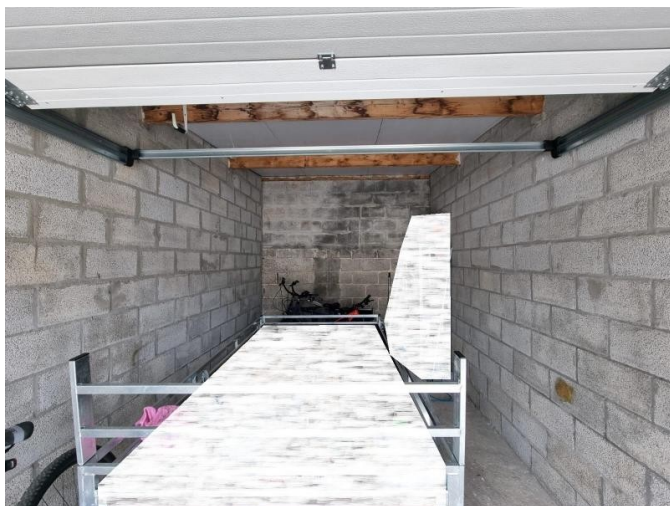
Vrije foto

De waarneembare delen van de muren en vloer zijn in beton, het dak in sandwichpanelen en de garagepoort een recente sectionaalpoort in metaal. Geen van de waarneembare materialen zijn asbestverdacht. Eventueel andere achter/onderliggende materialen kunnen via aanvullend onderzoek verder nagekeken worden.

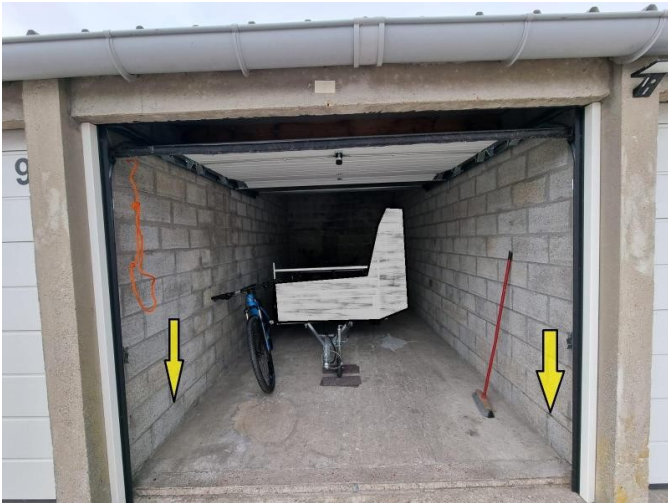
Overzichtsfoto

Fiche 2: waterkering garagemuren

Geen asbest

#	Type	Referentie	Resultaat
2.1	Puntmonster	bitumen waterkering garage nr.8	Geen asbest

Beschrijving	waterkering garagemuren
Omgeving	Buiten
Primaire drager	Binnenwand
Bindmiddel van materiaal	Bitumen (roofing, teer, asfalt)
Gebondenheid op basis van bindmiddel	Hecht
Hoeveelheid (gewicht - aantal)	<ul style="list-style-type: none">• 2,00 kg - 2 stuks
Totaal gewicht	4,00 kg
Identificatiemethode	Vaststelling met monstername
Destructieve handeling voor identificatie	Nee
Opmerking	Het betreft de bitumen laag die op de onderste waarneembare rij betonstenen werd aangebracht. Omdat bitumen als asbestverdacht moeten beschouwd worden, werd er een monster van genomen.
