# Asbestinventarisatetest

31034C0143/02Z005 - garage met nr. 5 0143/02Z5P0007

Attestnummer : **20250811-000307.000**

## Zone 1: garage nr. 5

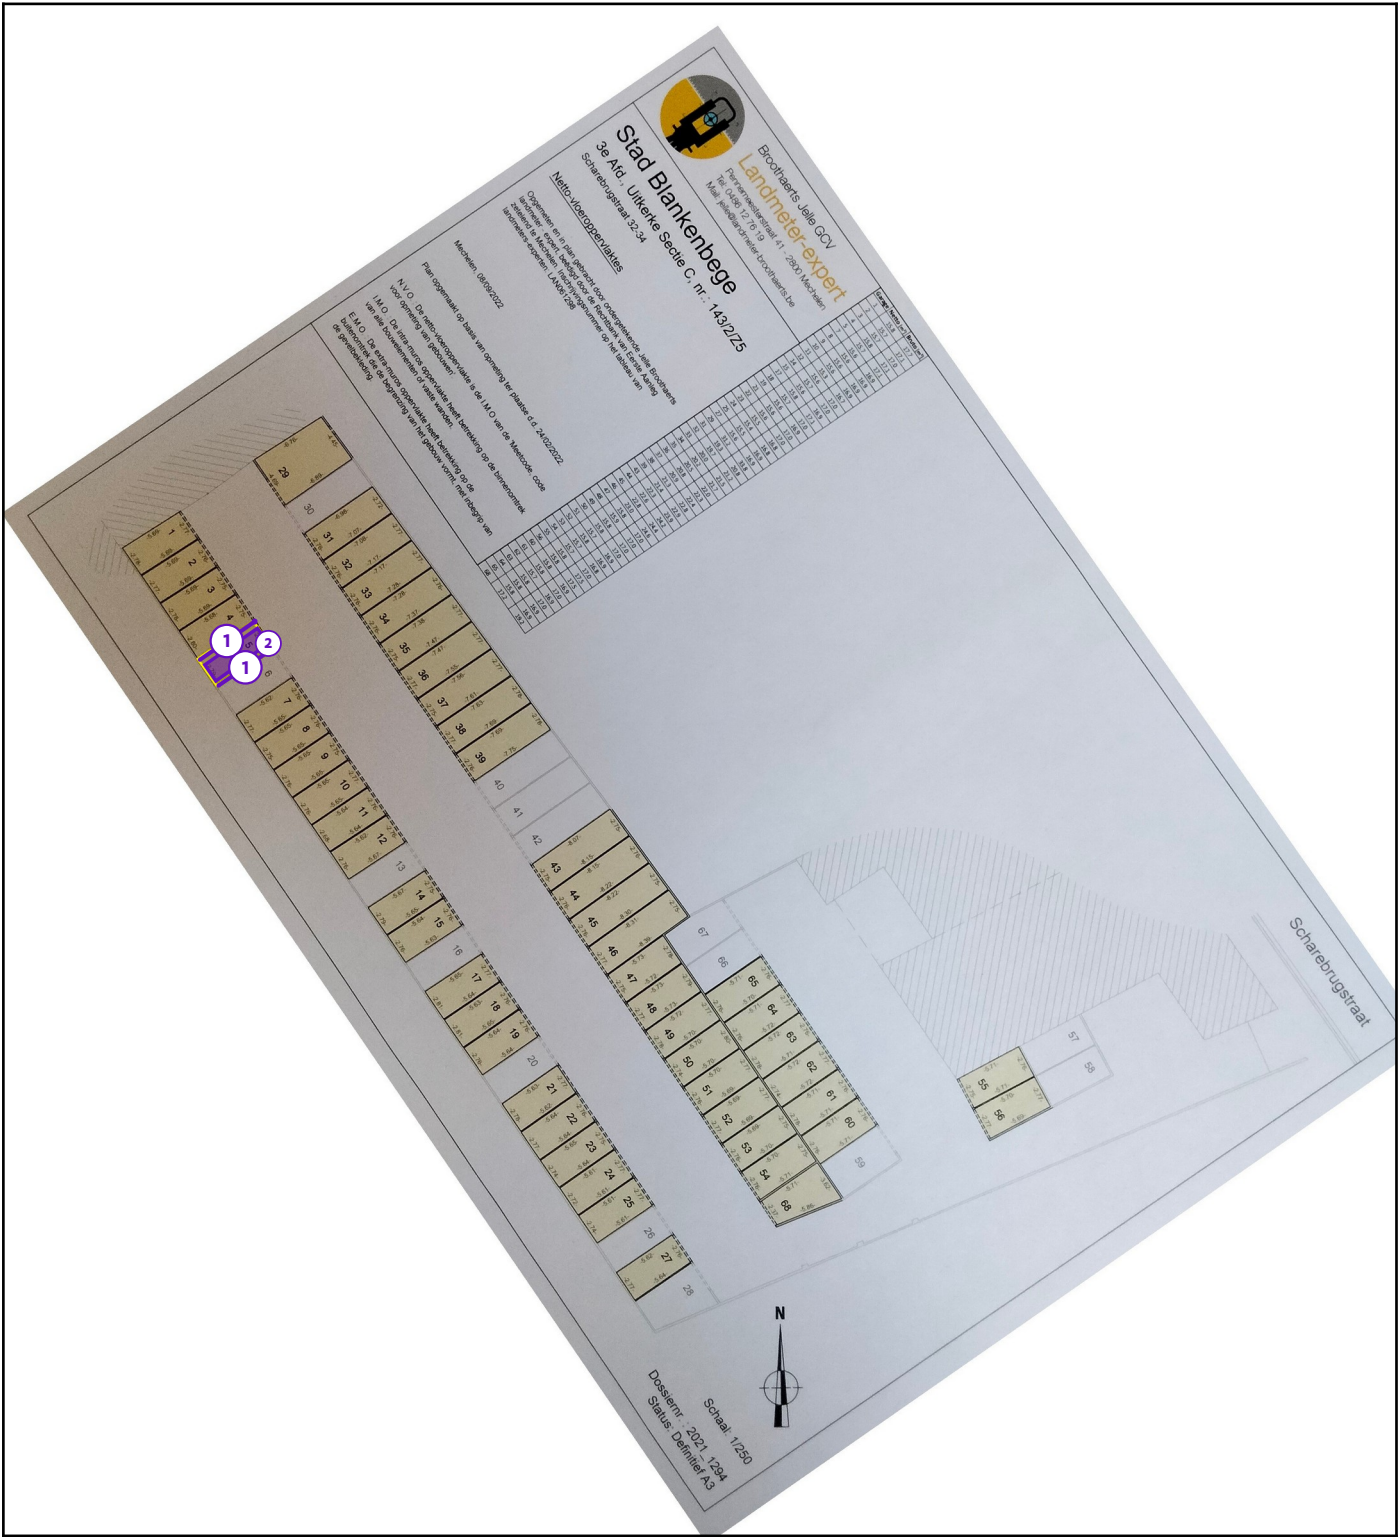
# Plan 1.1: garage 5 plan

| Beschrijving | Type | Actie |
|---|---|---|
| 1. waterkering garagemuren | Advies | - |

| 2. opbouw garagebox | Advies | - |

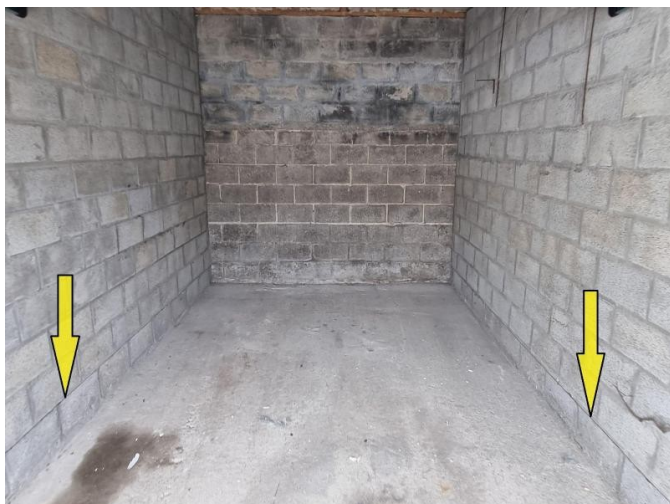
Vrije foto

Het betreft de bitumen waterkering die bovenop de onderste waarneembare betonstenen laag van de muren van de garagebox aanwezig is. Deze reeks garageboxen werd op hetzelfde ogenblik gebouwd en ze zijn wat betreft opbouw en uitzicht, quasi identiek. Monsternamen van deze toepassing werden dan ook maar bij 1 van de boxen uitgevoerd, per eigenaar (op het ogenblik van het plaatsbezoek) en daar werd geen asbest in teruggevonden. Via extrapolatie kan deze toepassing daarom als niet-asbestverdacht beschouwd worden.

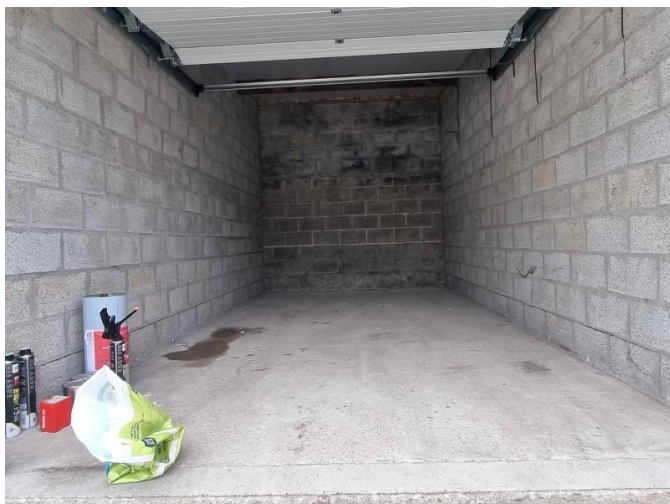
Vrije foto

De waarneembare delen van de muren en vloer zijn in beton, het dak in sandwichpanelen en de garagepoort een recente sectionaalpoort in metaal. Geen van de waarneembare materialen zijn asbestverdacht. Eventueel andere achter/onderliggende materialen kunnen via aanvullend onderzoek verder nagekeken worden.
