# Asbestinventarisatetest

31034C0143/02Z005 - garage met nr. 17 0143/02Z5P00018

Attestnummer : **20250818-000340.000**

## Zone 1: Bijgebouw

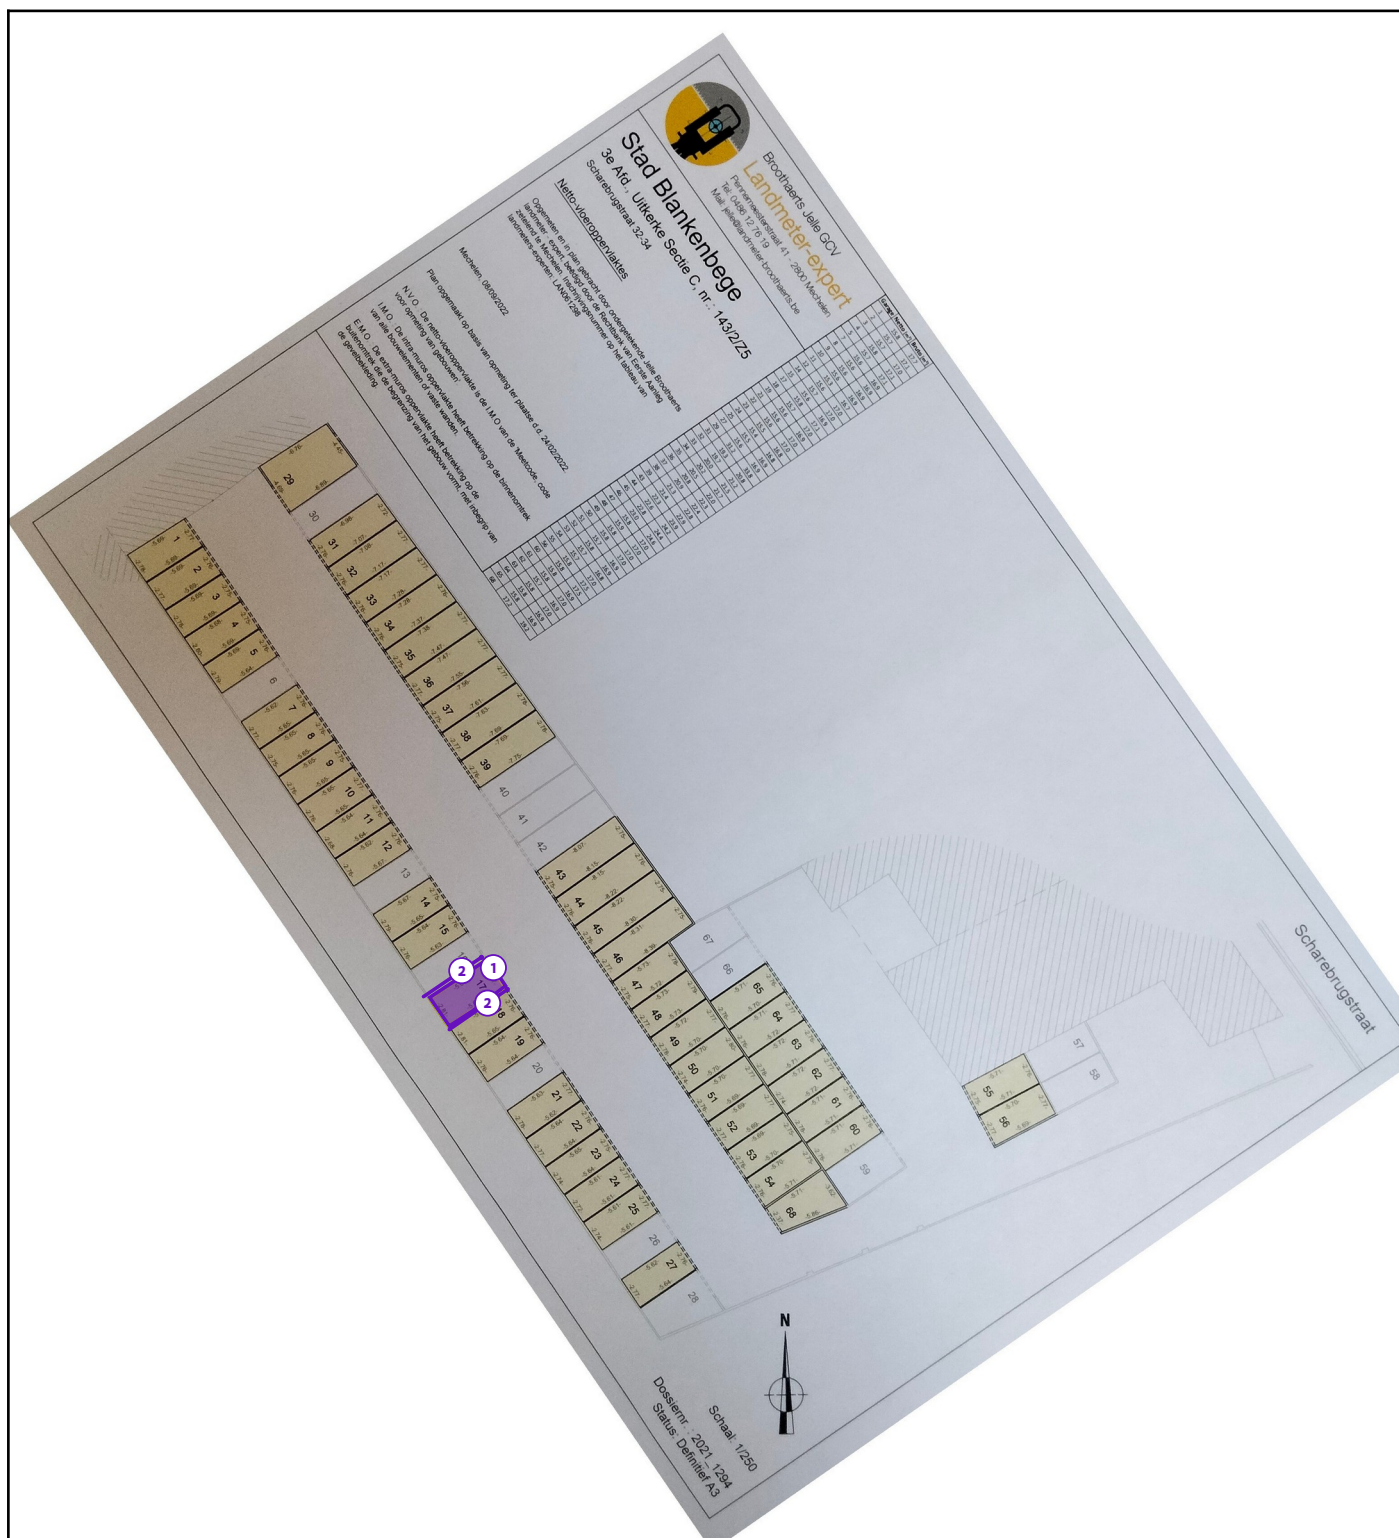
## Plan 1.1: garage 17 situering plan

| Beschrijving | Type | Actie |
|---|---|---|
| 1. opbouw garagebox | Advies | - |

| 2. waterkering garagemuren | Advies | - |

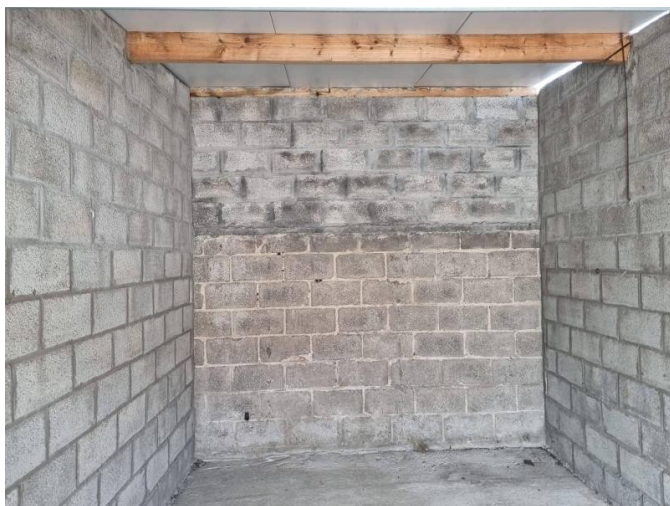
| Fiche 1: opbouw garagebox..... | 10 |

De waarneembare delen van de muren en vloer zijn in beton, het dak in sandwichpanelen en de garagepoort een recente sectionaalpoort in metaal. Geen van de waarneembare materialen zijn asbestverdacht. Eventueel andere achter/onderliggende materialen kunnen via aanvullend onderzoek verder nagekeken worden.

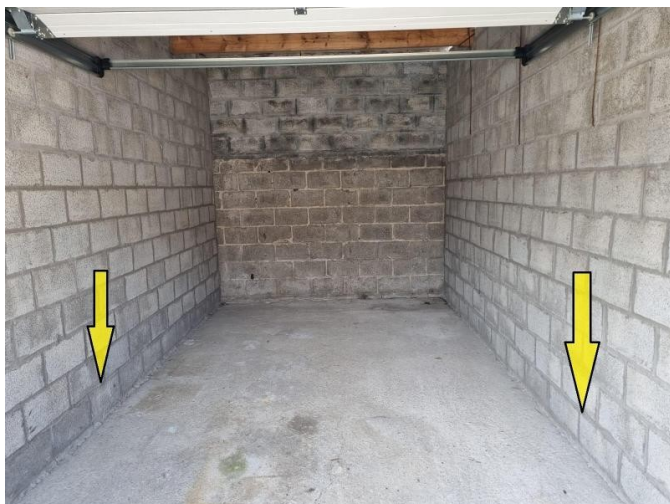
| Fiche 2: waterkering garagemuren..... | 11 |

Het betreft de bitumen waterkering die bovenop de onderste waarneembare betonstenen laag van de muren van de garagebox aanwezig is. Deze reeks garageboxen werd op hetzelfde ogenblik gebouwd en ze zijn wat betreft opbouw en uitzicht, quasi identiek. Monsternamen van deze toepassing werden dan ook maar bij 1 van de boxen uitgevoerd, per eigenaar (op het ogenblik van het plaatsbezoek) en daar werd geen asbest in teruggevonden. Via extrapolatie kan deze toepassing daarom als niet-asbestverdacht beschouwd worden.
