# Asbestinventarisatetest

31034C0143/02Z005 - garage met nr. 18 0143/02Z5P0019

Attestnummer : **20250818-000342.000**

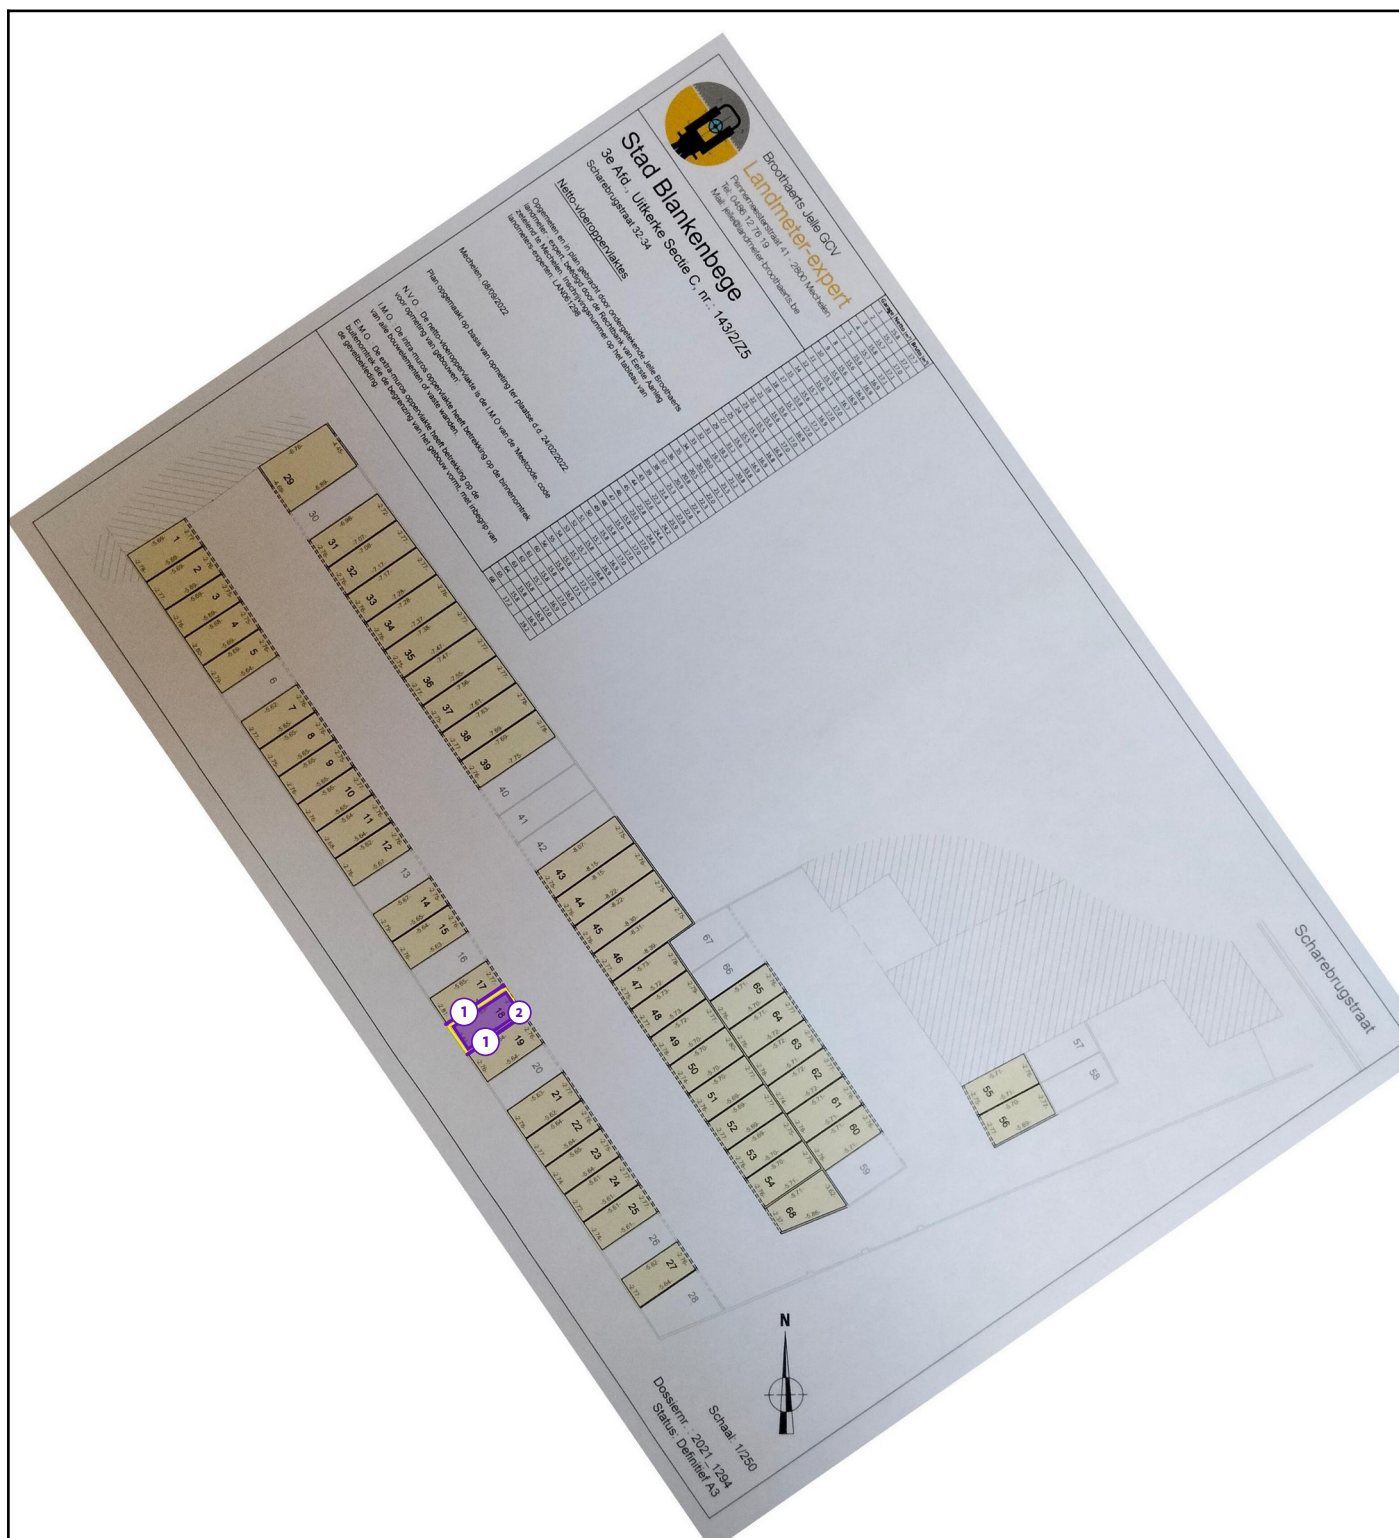
## Plan 1.1: garage 18 plan

| Beschrijving | Type | Actie |
|---|---|---|
| 1. waterkering garagemuren | Advies | - |

| 2. opbouw garagebox | Advies | - |

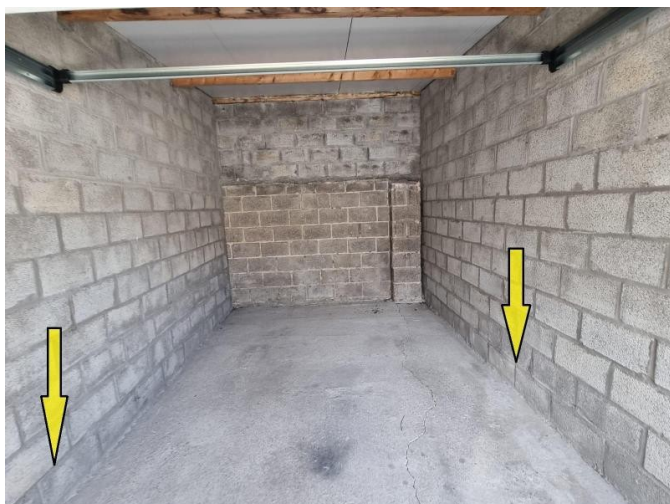
| Fiche 1: waterkering garagemuren..... | 10 |

Het betreft de bitumen waterkering die bovenop de onderste waarneembare betonstenen laag van de muren van de garagebox aanwezig is. Deze reeks garageboxen werd op hetzelfde ogenblik gebouwd en ze zijn wat betreft opbouw en uitzicht, quasi identiek. Monsternamen van deze toepassing werden dan ook maar bij 1 van de boxen uitgevoerd, per eigenaar (op het ogenblik van het plaatsbezoek) en daar werd geen asbest in teruggevonden. Via extrapolatie kan deze toepassing daarom als niet-asbestverdacht beschouwd worden.

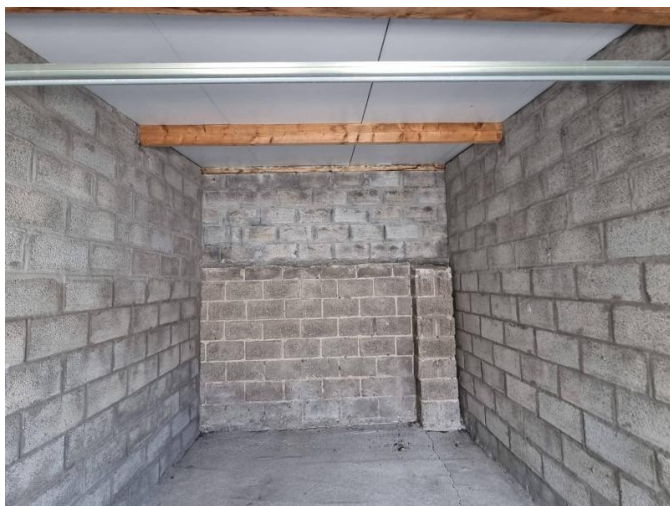
| Fiche 2: opbouw garagebox..... | 11 |

De waarneembare delen van de muren en vloer zijn in beton, het dak in sandwichpanelen en de garagepoort een recente sectionaalpoort in metaal. Geen van de waarneembare materialen zijn asbestverdacht. Eventueel andere achter/onderliggende materialen kunnen via aanvullend onderzoek verder nagekeken worden.
