# Asbestinventarisatetest

31034C0143/02Z005 - garage met nr. 21 0143/02Z5P0022

Attestnummer : **20250818-000347.000**

## Zone 1: garage 21

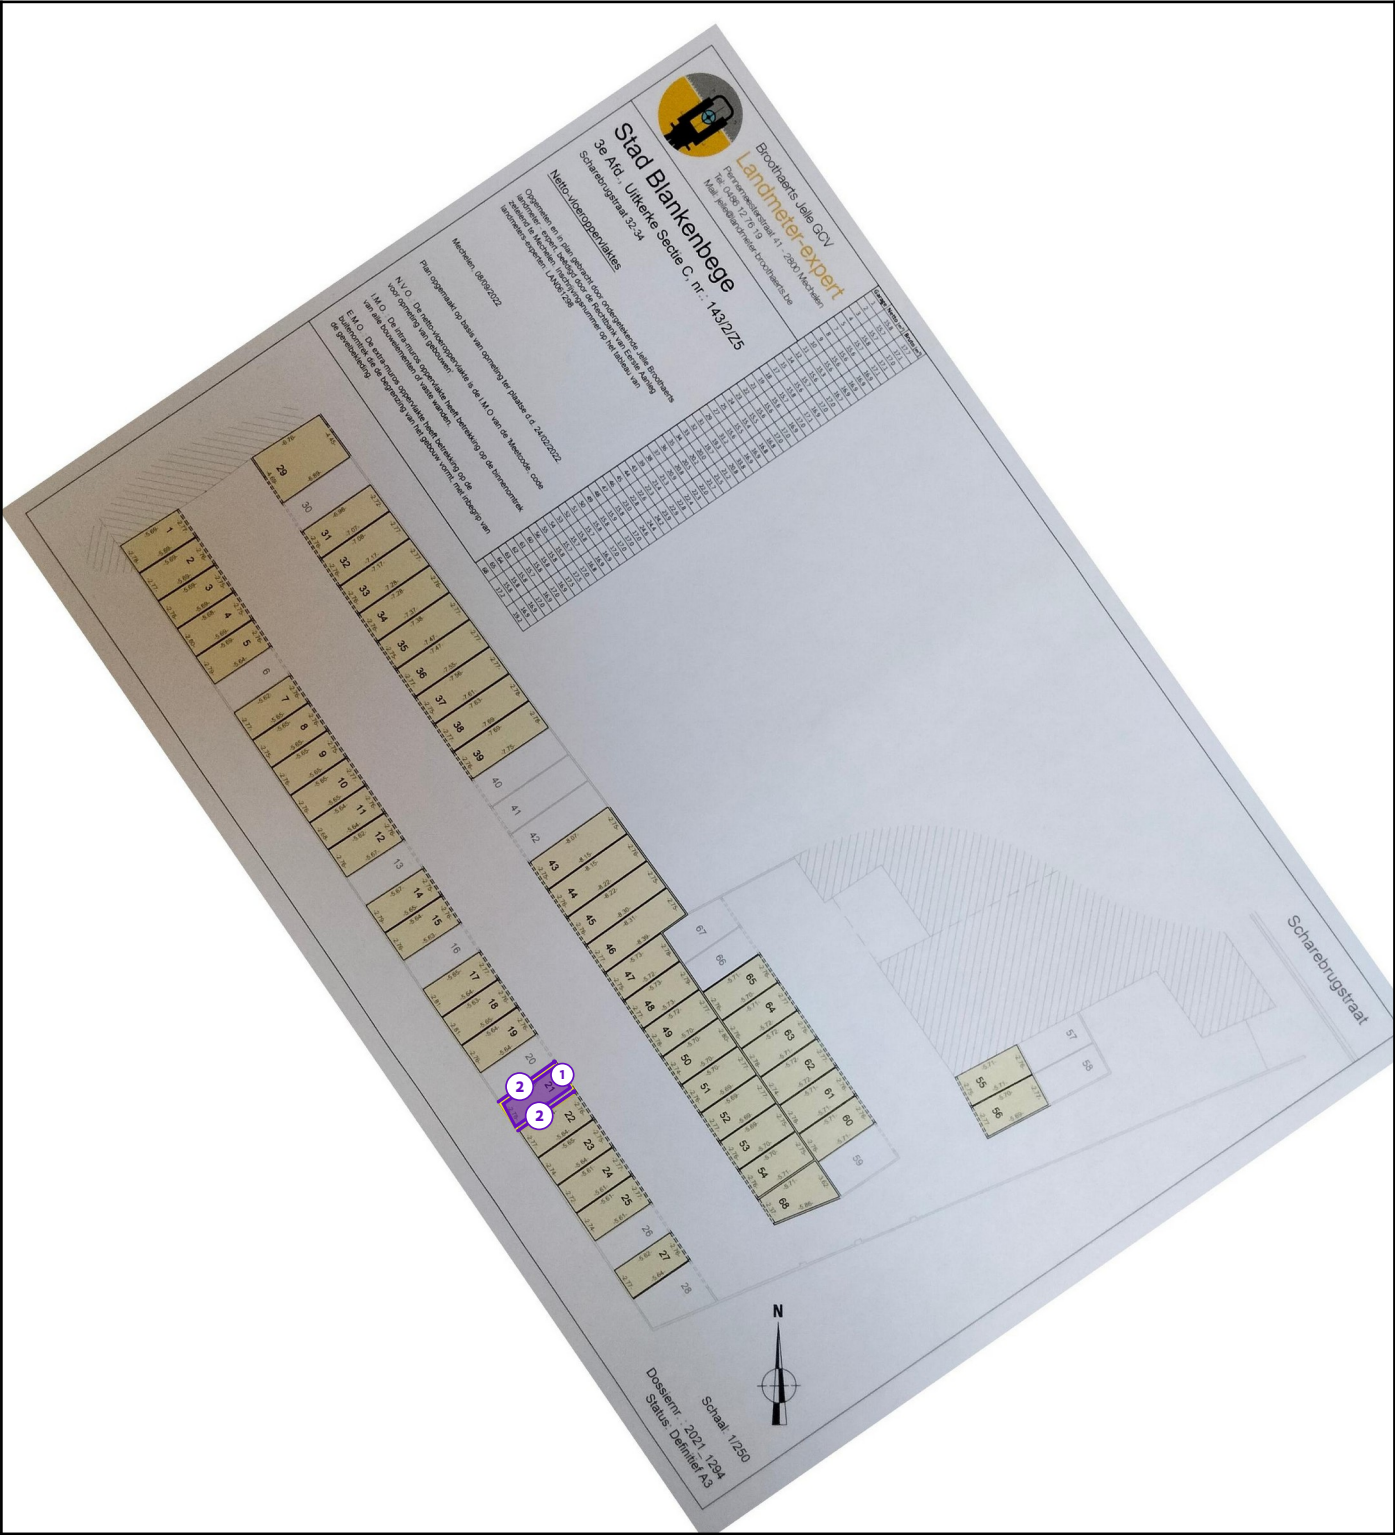
# Plan 1.1: garage 21 plan

| Beschrijving | Type | Actie |
|---|---|---|
| 1. opbouw garagebox | Advies | - |

| 2. waterkering garagemuren | Advies | - |

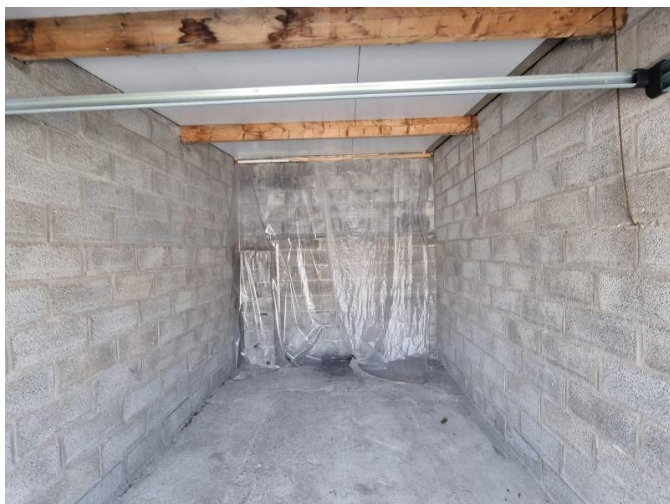
| Fiche 1: opbouw garagebox..... | 10 |

De waarneembare delen van de muren en vloer zijn in beton, het dak in sandwichpanelen en de garagepoort een recente sectionaalpoort in metaal. Geen van de waarneembare materialen zijn asbestverdacht. Eventueel andere achter/onderliggende materialen kunnen via aanvullend onderzoek verder nagekeken worden.

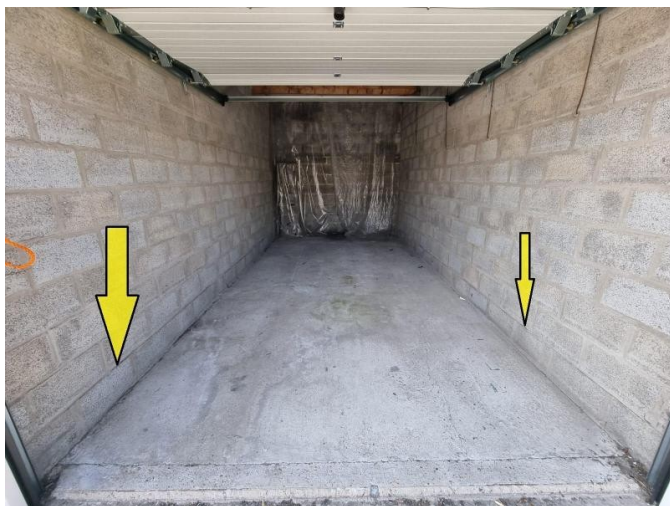
| Fiche 2: waterkering garagemuren..... | 11 |

Het betreft de bitumen waterkering die bovenop de onderste waarneembare betonstenen laag van de muren van de garagebox aanwezig is. Deze reeks garageboxen werd op hetzelfde ogenblik gebouwd en ze zijn wat betreft opbouw en uitzicht, quasi identiek. Monsternamen van deze toepassing werden dan ook maar bij 1 van de boxen uitgevoerd, per eigenaar (op het ogenblik van het plaatsbezoek) en daar werd geen asbest in teruggevonden. Via extrapolatie kan deze toepassing daarom als niet-asbestverdacht beschouwd worden.
