Asbestinventarisatetest

Jozef Van Crombrughestraat 42/0301, 9000 Gent

Attestnummer : 20250420-000079.000

Uitgegeven op : 20.04.2025

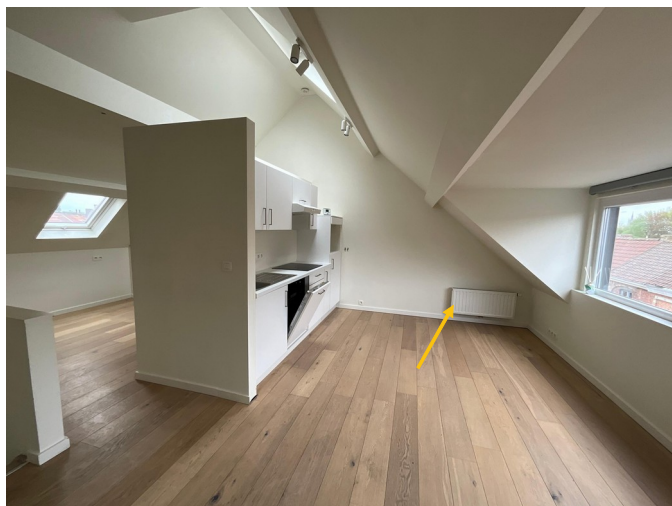
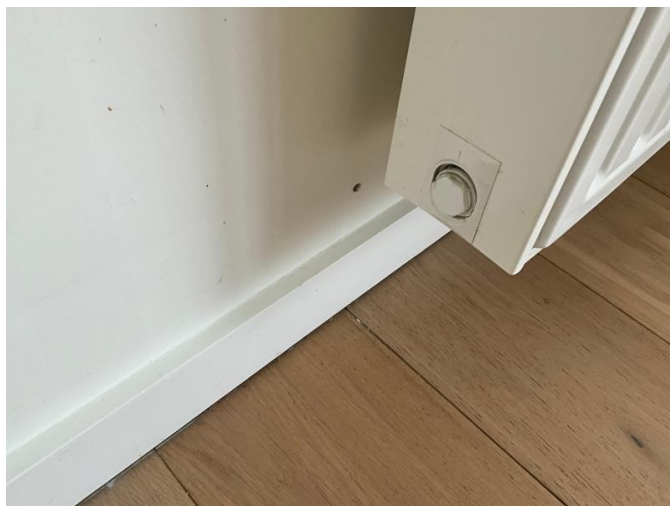
Fiche 1: 101. Wanden: pleisterwerk.

Overzichtsfoto

Detailfoto

Geen asbest

| # | Type | Referentie | Resultaat |
|---|---|---|---|
| 1.1 | Mengmonster | 101 | Geen asbest |

| Beschrijving | 101. Wanden: pleisterwerk. |
| Bindmiddel van materiaal | Gips - kalk |
| Gebondenheid op basis van bindmiddel | Niet-hechtgebonden |
| Hoeveelheid (oppervlakte - dikte - aantal) | • 100,00 m ² - 1,00 cm - 1 stuk |
