Asbestinventarisatetest

Florimond Leirensstraat 37, 9230 Wetteren

Attestnummer : 20221230-000167.000

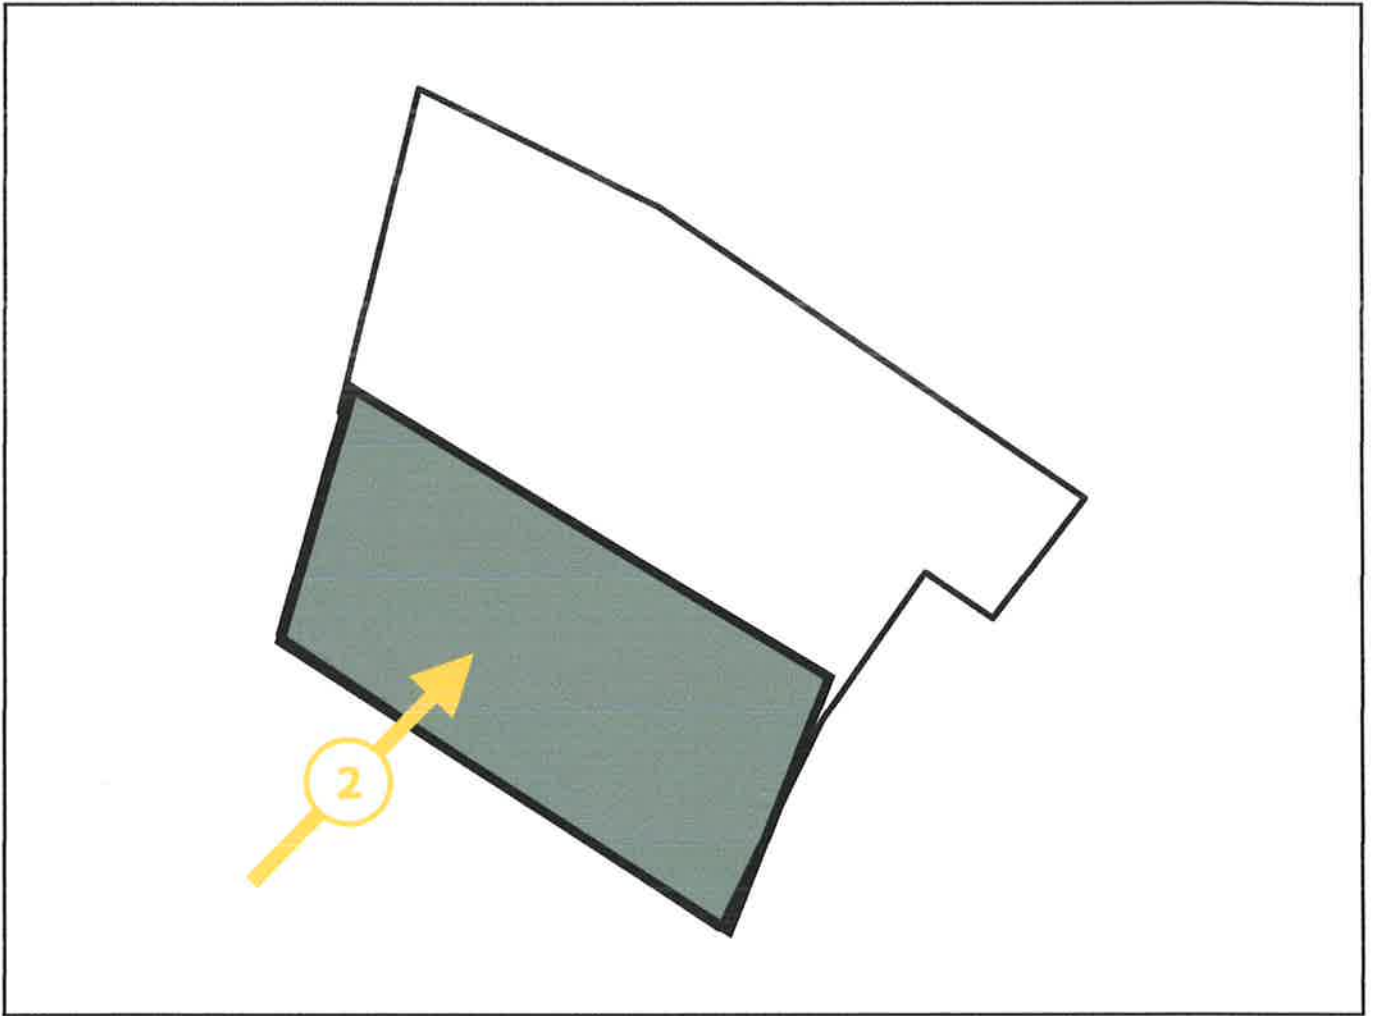
Plan 1.3: Hoofdgebouw plan kelder

Beschrijving	Type	Actie
2. Cementbuis kelder	Asbestmateriaal	Zorgvuldig beheren

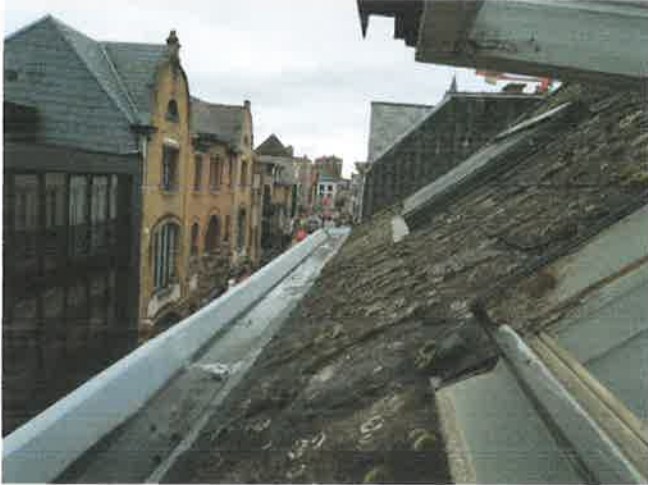
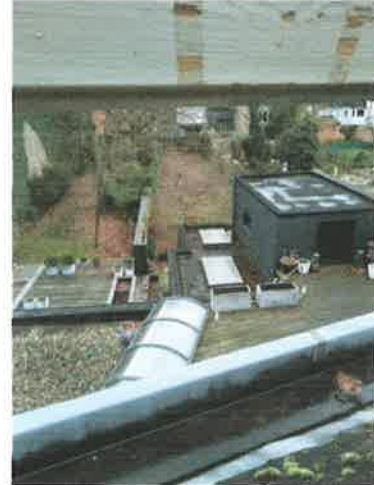
Fiche 1: A3 lei dak

Het asbestmateriaal valt onder de mijlpaal van 2034.

Eindbeoordeling materiaalrisico	Laag materiaalrisico en/of verlaagde kans op vezelvrijgave
---------------------------------	--

Gebondenheid	Categorie 1: hechtgebonden in oorsprong
Asbestsoort (vezeltype)	Alleen chrysotiel
Asbestconcentratie	Laag (< 50%)
Afschermingsgraad van het gehele materiaal	Geheel of deels vrij van de buitenlucht
Toestand van het materiaal	Licht beschadigd, licht verweerd. Intact materiaal type Pical – asbestboard of categorie III 'gebondenheid'

#	Type	Referentie	Resultaat
1.1	Puntmonster	E-22-067649/03	Chrysotiel

Beschrijving	A3 lei dak
Omgeving	Buiten
Primaire drager	Schuin dak
Asbestmateriaal	Dak- en gevelbekleding - Lei, shingle
Bindmiddel van asbestmateriaal	Cement
Gebondenheid op basis van bindmiddel	Hecht
Hoeveelheid (oppervlakte - aantal)	• 115,00 m ² - 1 stuk

Totale oppervlakte	115,00 m ²
Eenvoudig bereikbaar	Ja
Bevestigingswijze	<ul style="list-style-type: none">• Genageld, geniet
Identificatiemethode	Vaststelling met monstername
Destructieve handeling voor identificatie	Nee

Verwijderen

- Zorg voor een veilig beheer. Vermijd het beschadigen van het asbestmateriaal. Controleer de toestand jaarlijks op wijzigingen.

- Eenvoudige handelingen: mag via doe-het-zelf of door werknemer(s) met opleidingsattest eenvoudige handelingen toepassing kan in een geheel verwijderd worden.

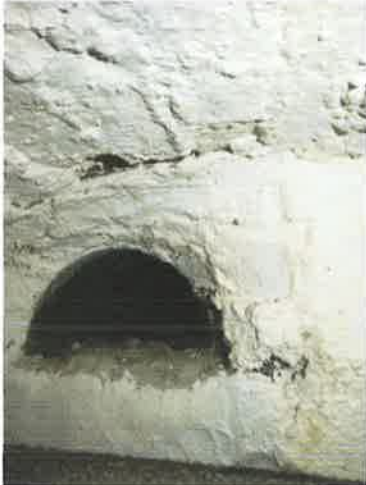
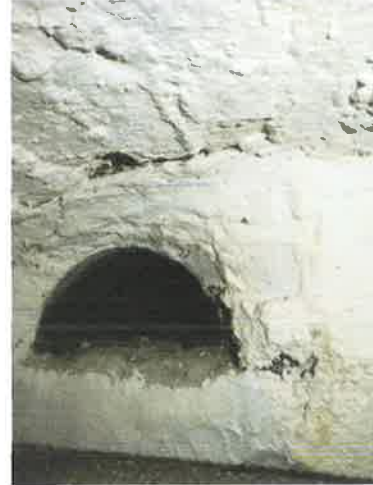
Fiche 2: Cementbuis kelder

Het asbestmateriaal valt onder de mijlpaal van 2040.

Eindbeoordeling materiaalrisico	Laag materiaalrisico en/of verlaagde kans op vezelvrijgave
---------------------------------	--

Gebondenheid	Categorie 1: hechtgebonden in oorsprong
Asbestsoort (vezeltype)	Crocidoliet aanwezig
Asbestconcentratie	Laag (< 50%)
Afschermingsgraad van het gehele materiaal	Geheel of deels (ook) vrij aan de binnenlucht
Toestand van het materiaal	Onbeschadigd, niet verweerd

Beschrijving	Cementbuis kelder
Omgeving	Binnen
Primaire drager	Restant cement afvoerbuīs
Asbestmateriaal	Buis, koker, leiding, pijp, doorvoer
Bindmiddel van asbestmateriaal	Cement
Gebondenheid op basis van bindmiddel	Hecht
Hoeveelheid (lengte - omtrek - dikte - aantal)	• 1,00 m - 1,00 cm - 1,00 cm - 1 stuk
Totaal volume	< 0,001 m ³
Eenvoudig bereikbaar	Ja
Bevestigingswijze	• Verlijmd, ingegoten, versmeerd
Identificatiemethode	Vaststelling zonder monstername

Destructieve handeling voor identificatie	Nee
Opmerking	Lengte onbekend

Zorgvuldig beheren

- Zorg voor een veilig beheer. Vermijd het beschadigen van het asbestmateriaal. Controleer de toestand jaarlijks op wijzigingen.

- Eenvoudige handelingen: enkel door erkend asbestverwijderaar
Toepassing moeilijk te verwijderen

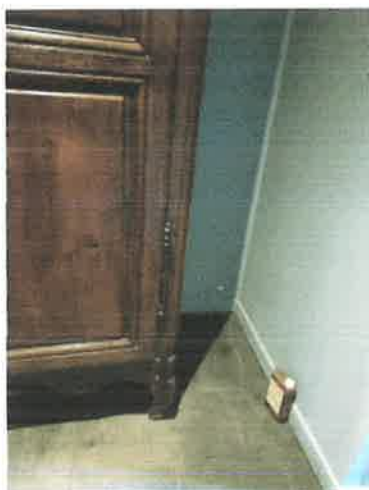
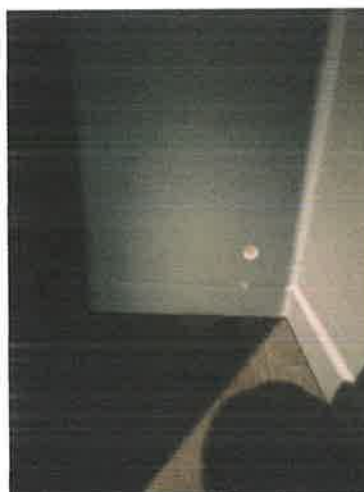
Fiche 3: A1 pleister muren MM

Geen asbest

#	Type	Referentie	Resultaat
3.1	Mengmonster	E-22-067649/01	Geen asbest

Beschrijving	A1 pleister muren MM
Omgeving	Binnen
Primaire drager	Binnenwand
Bindmiddel van materiaal	Gips - kalk

Gebondenheid op basis van bindmiddel	Niet-hechtgebonden
Hoeveelheid (oppervlakte - dikte - aantal)	• 1,00 m ² - 1,00 cm - 1 stuk
Totaal volume	0,01 m ³
Identificatiemethode	Vaststelling met monstername
Destructieve handeling voor identificatie	Nee
Opmerking	Pleisterstalen keuken en berging en hal

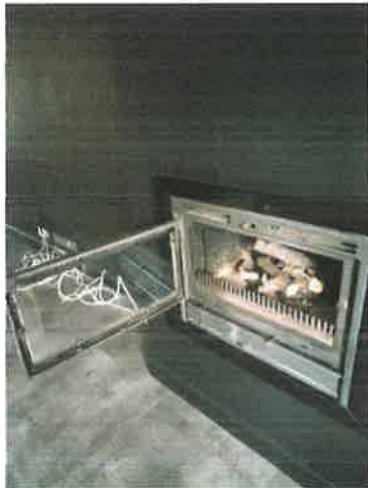
Fiche 4: A2 koord kachel

Geen asbest

#	Type	Referentie	Resultaat
4.1	Puntmonster	E-22-067649/02	Geen asbest

Beschrijving	A2 koord kachel
Omgeving	Binnen
Primaire drager	Ruimteverwarming
Bindmiddel van materiaal	Weinig of geen bindmiddel (textiel, bevolking, ...)

Gebondenheid op basis van bindmiddel	Niet-hechtgebonden
Hoeveelheid (lengte - omtrek - aantal)	• 0,50 m - 0,50 cm - 1 stuk
Totale oppervlakte	0,003 m ²
Identificatiemethode	Vaststelling met monstername
Destructieve handeling voor identificatie	Nee
