## Keuringsverslag van een elektrische laagspanning- en zeer lage spanningsinstallatie

### NIET CONFORM

Straatnaam: Langestraat  
Huisnummer: 65  
Busnummer:  
Postcode: 9230  
Gemeente: WETTEREN  
Land: België

Controlebezoek van een oude huishoudelijke elektrische installatie van een wooneenheid bij verkoop op vraag van de verkoper volgens (KB 08/09/2019) - AREI Boek 1- 8.4.2. en 8.2.1. en 4.2.4.3.

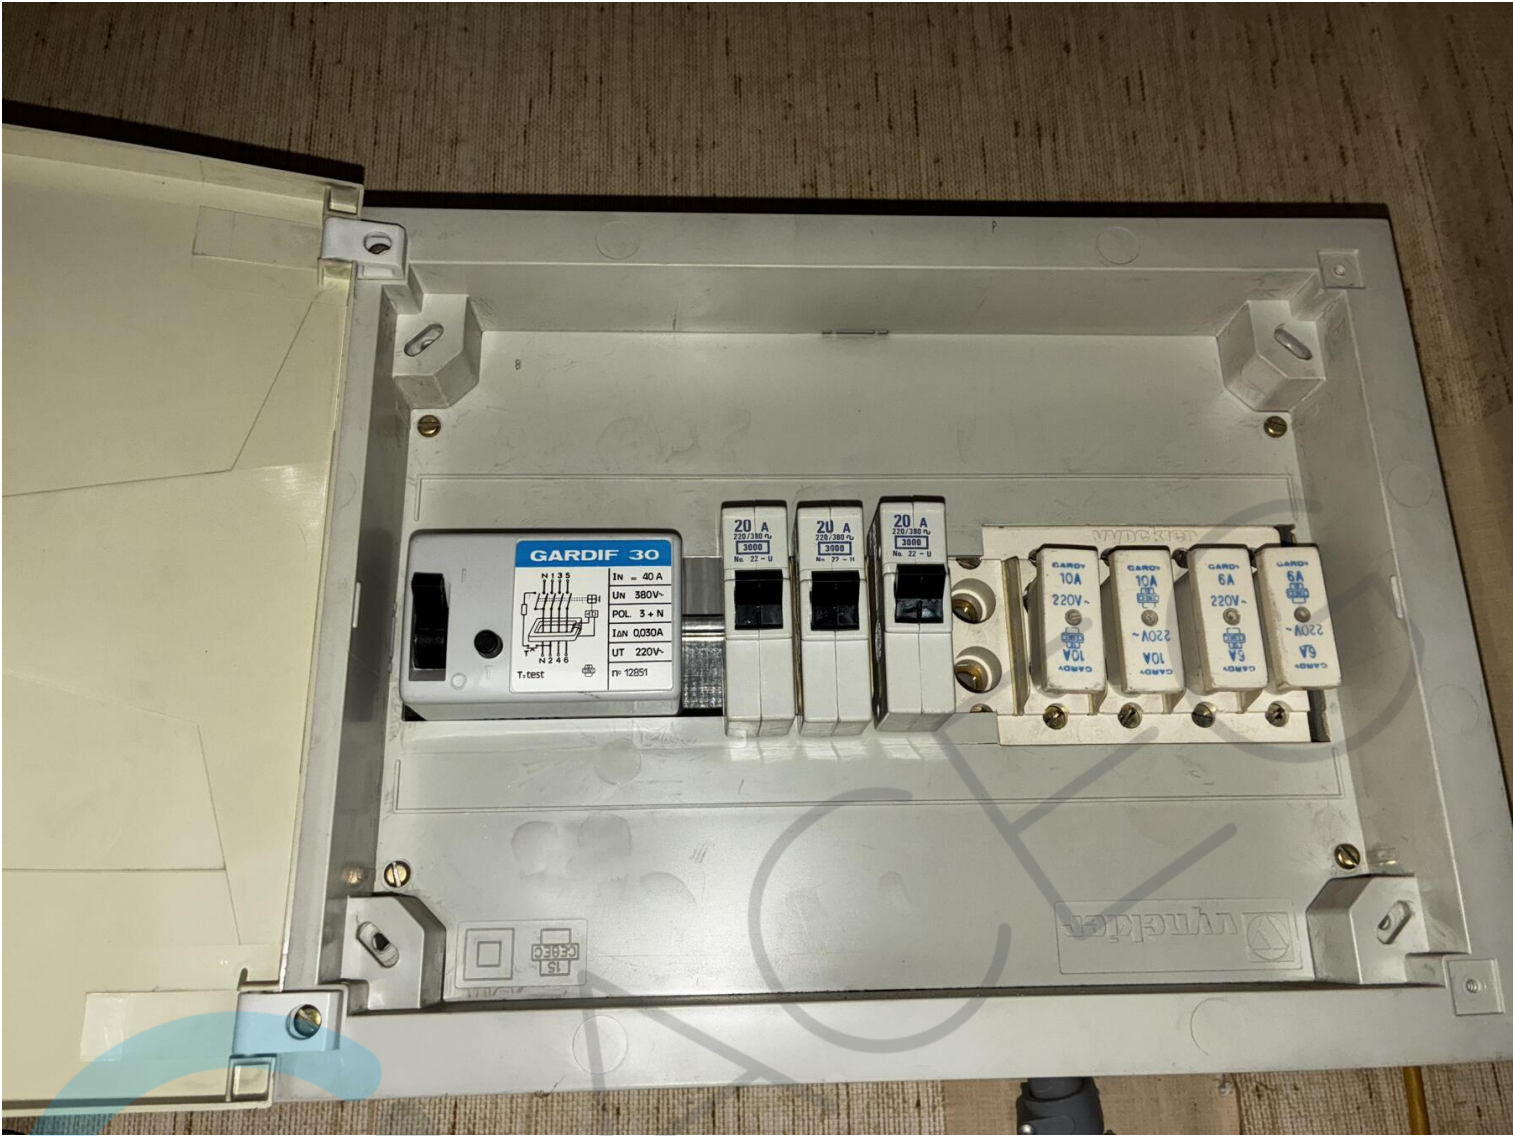
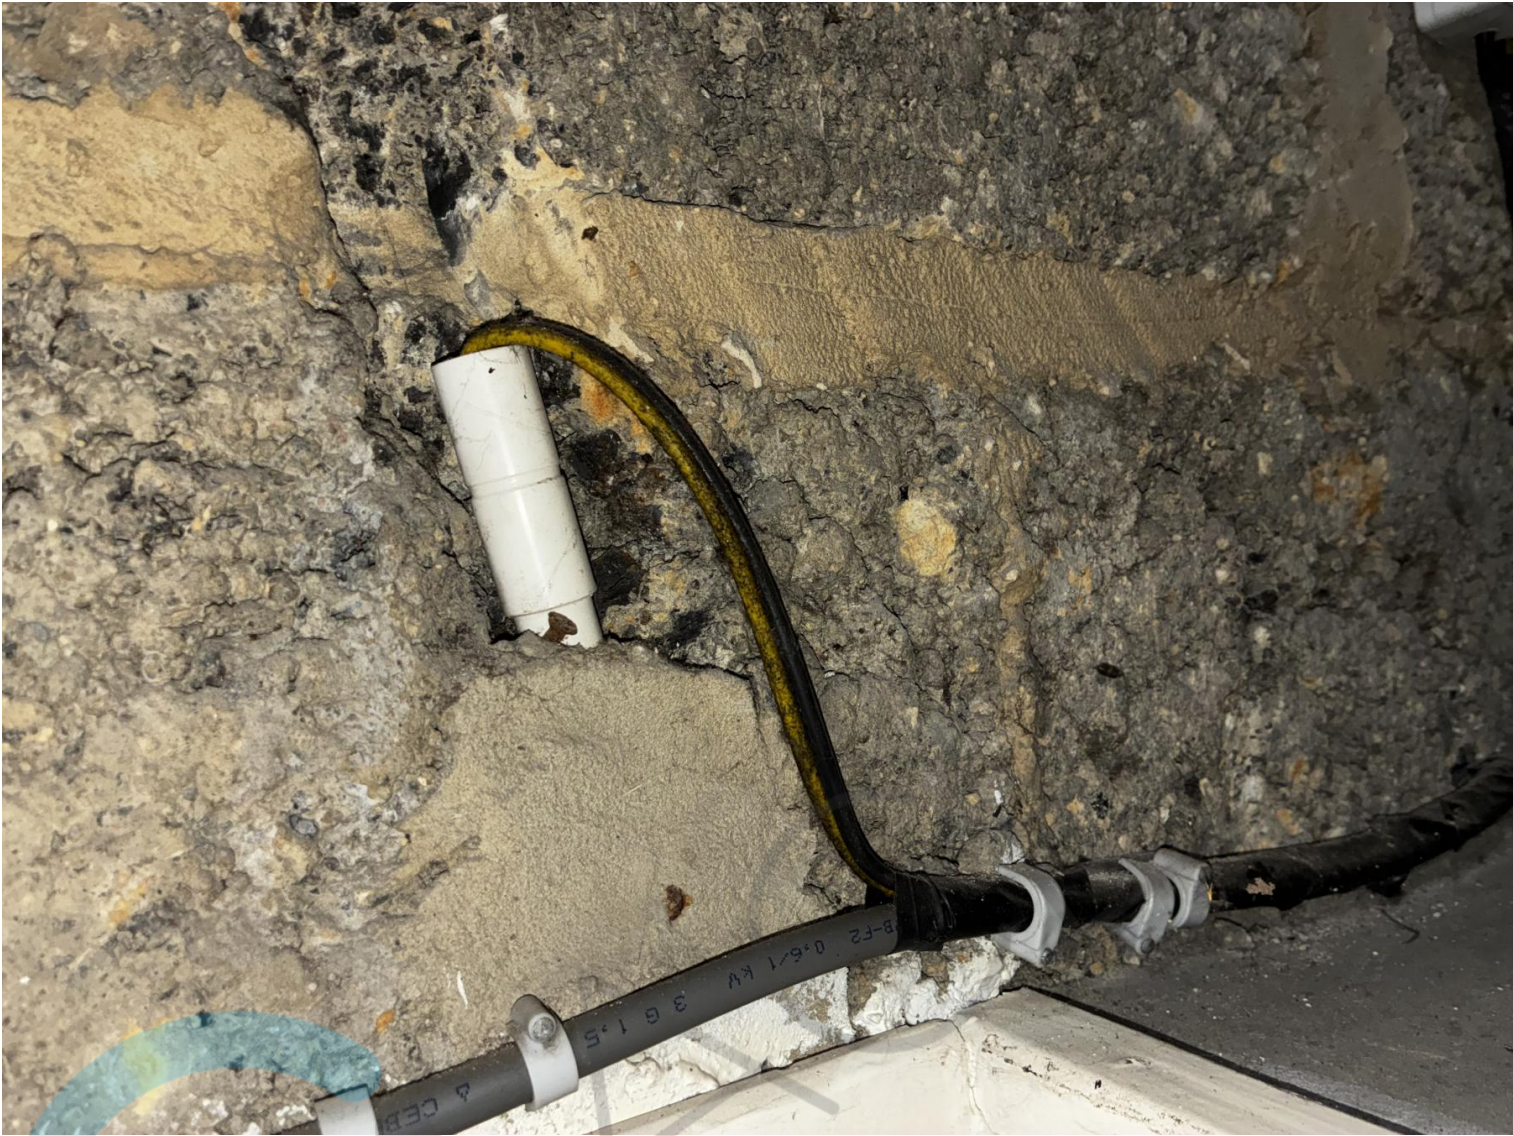
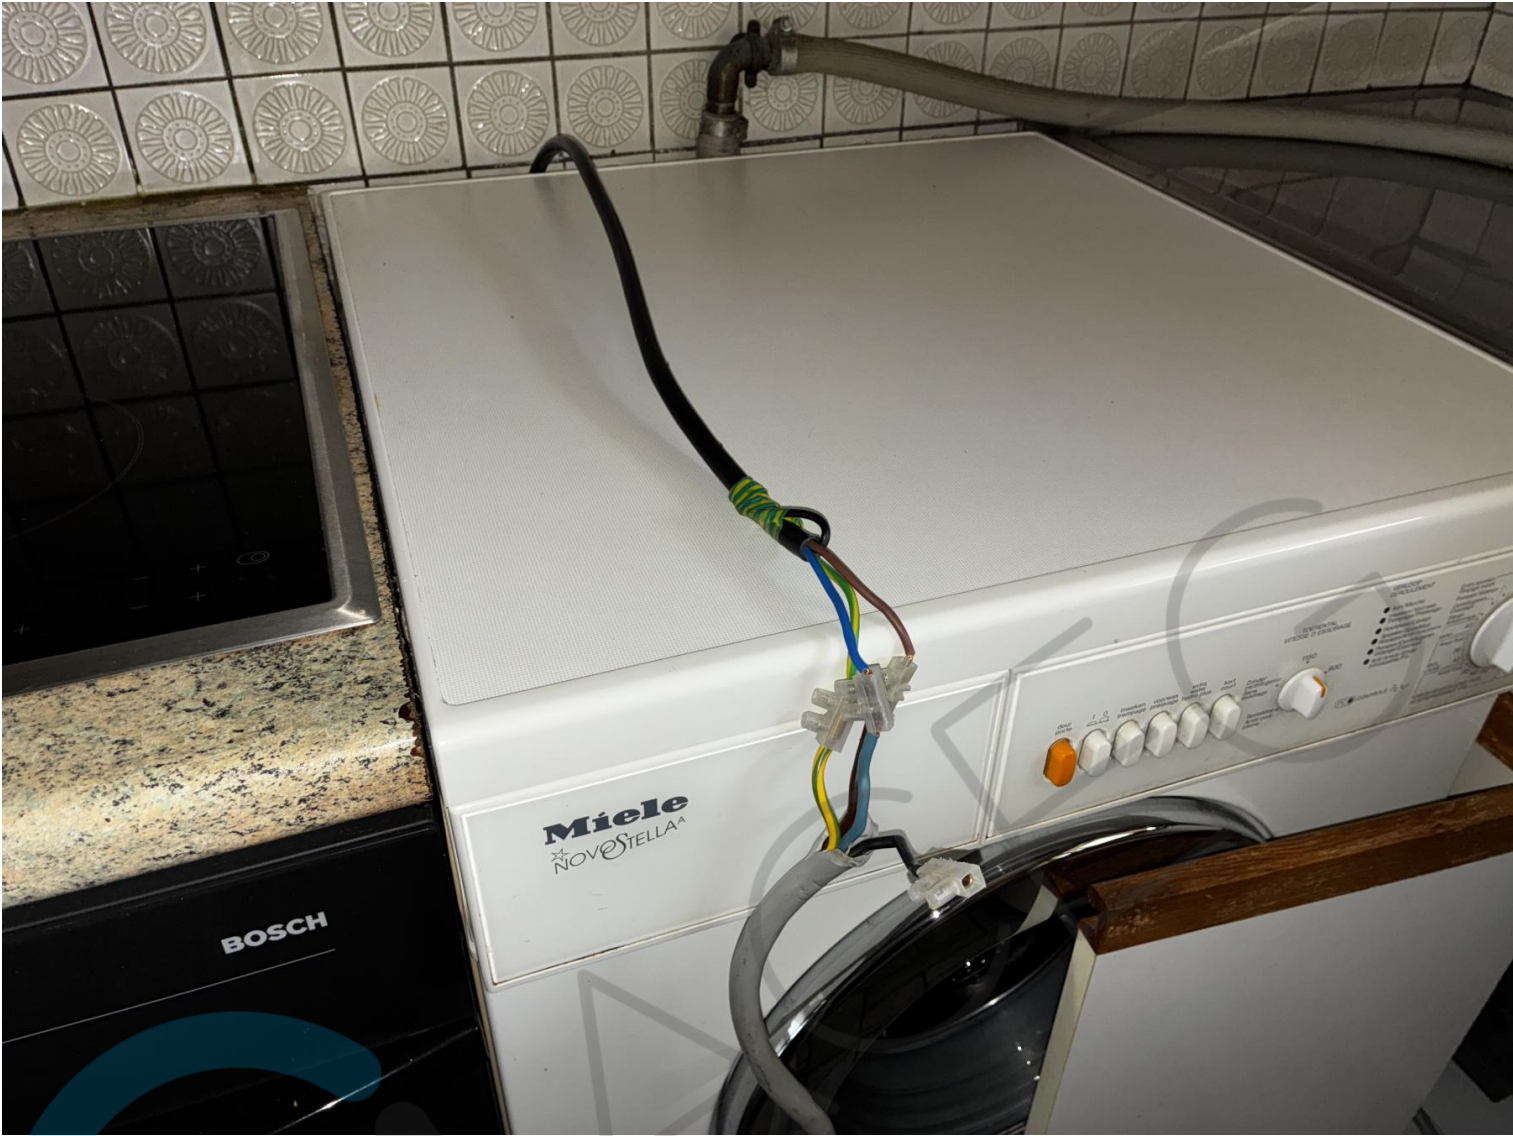
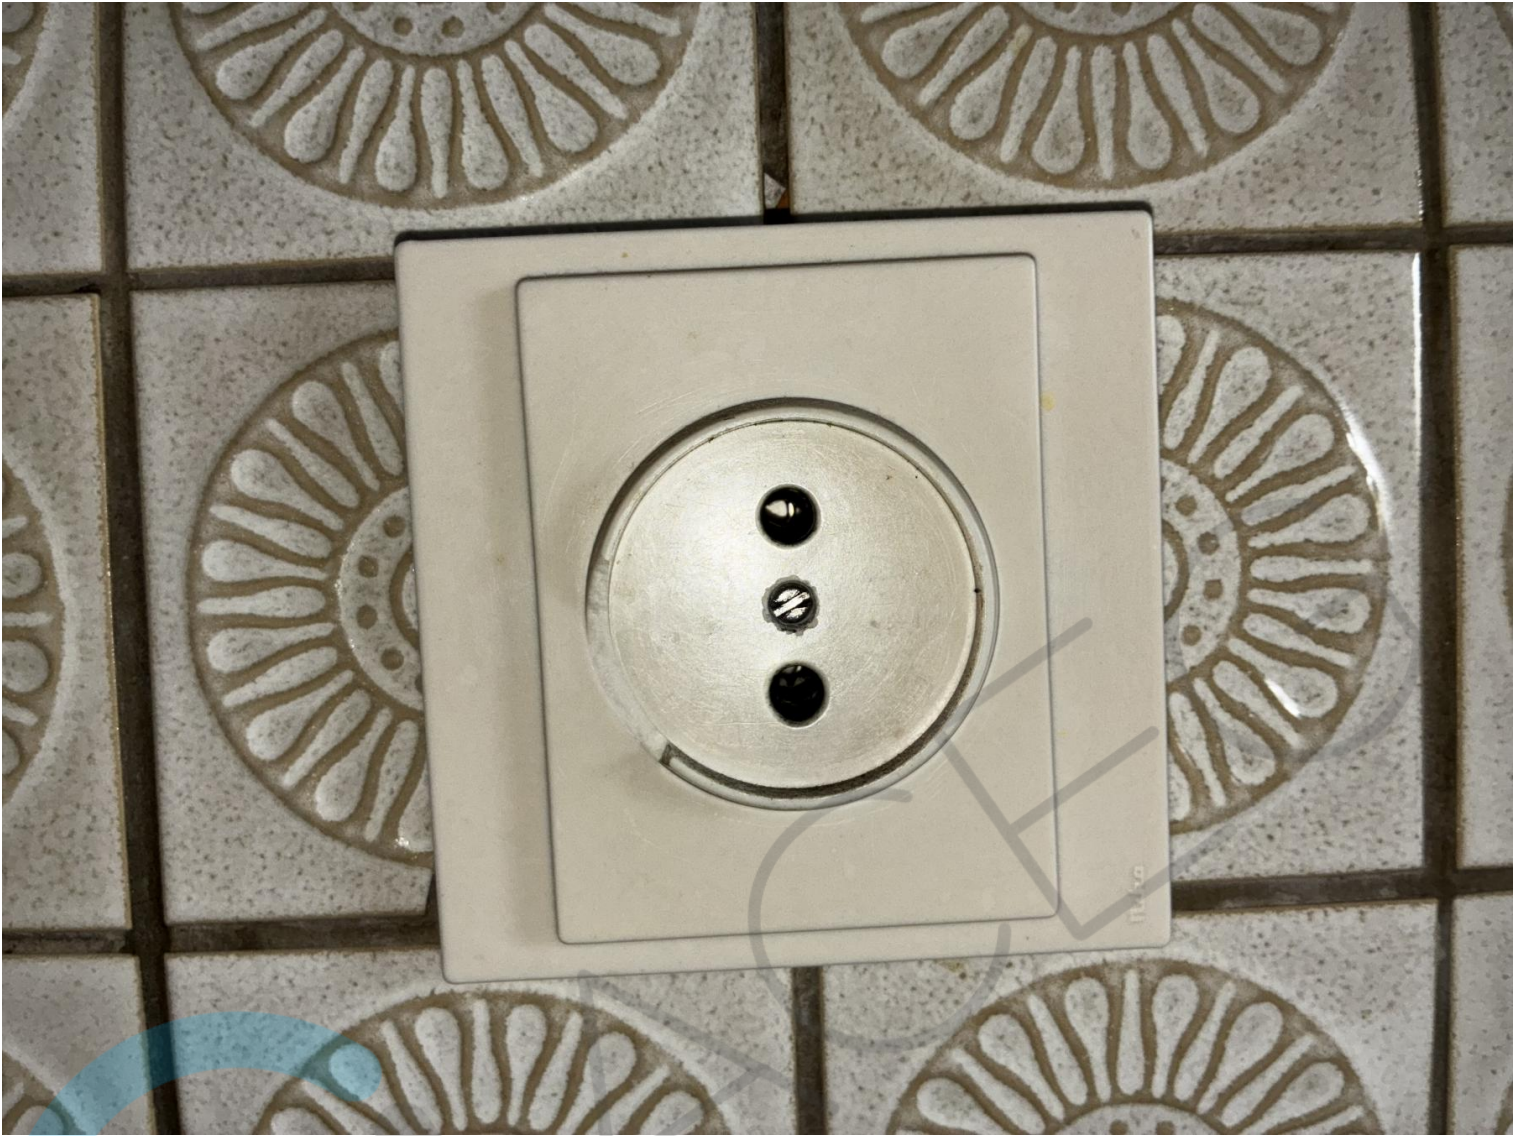
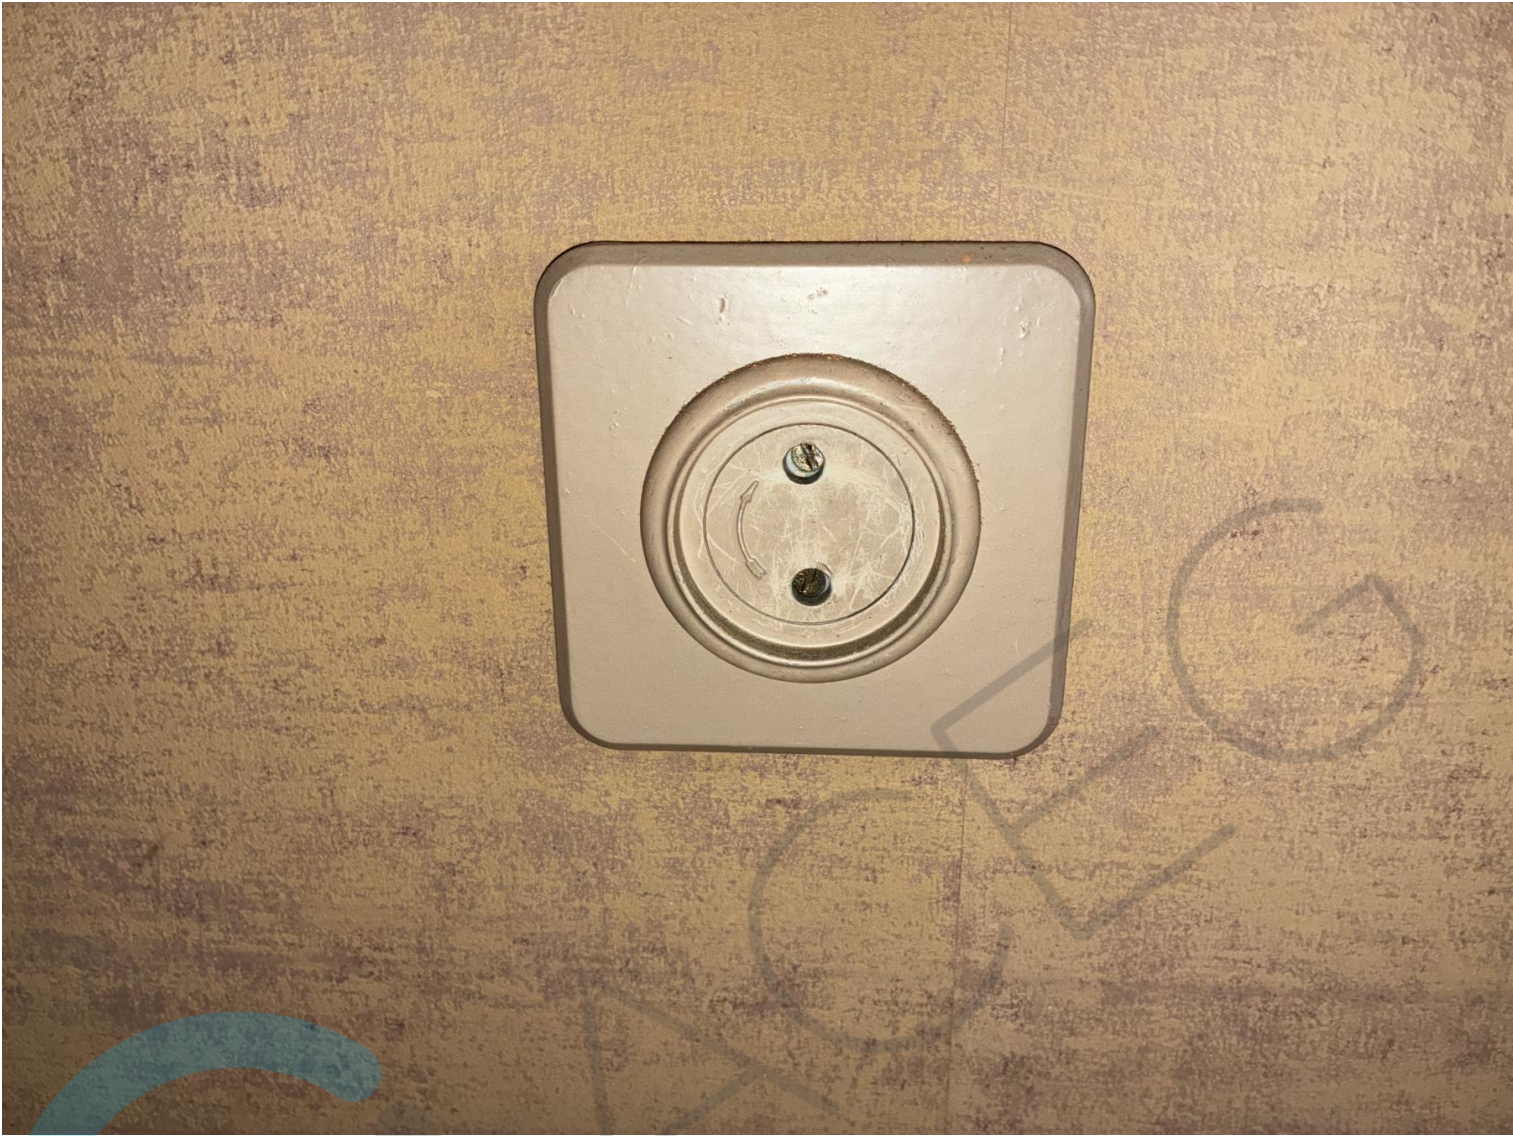
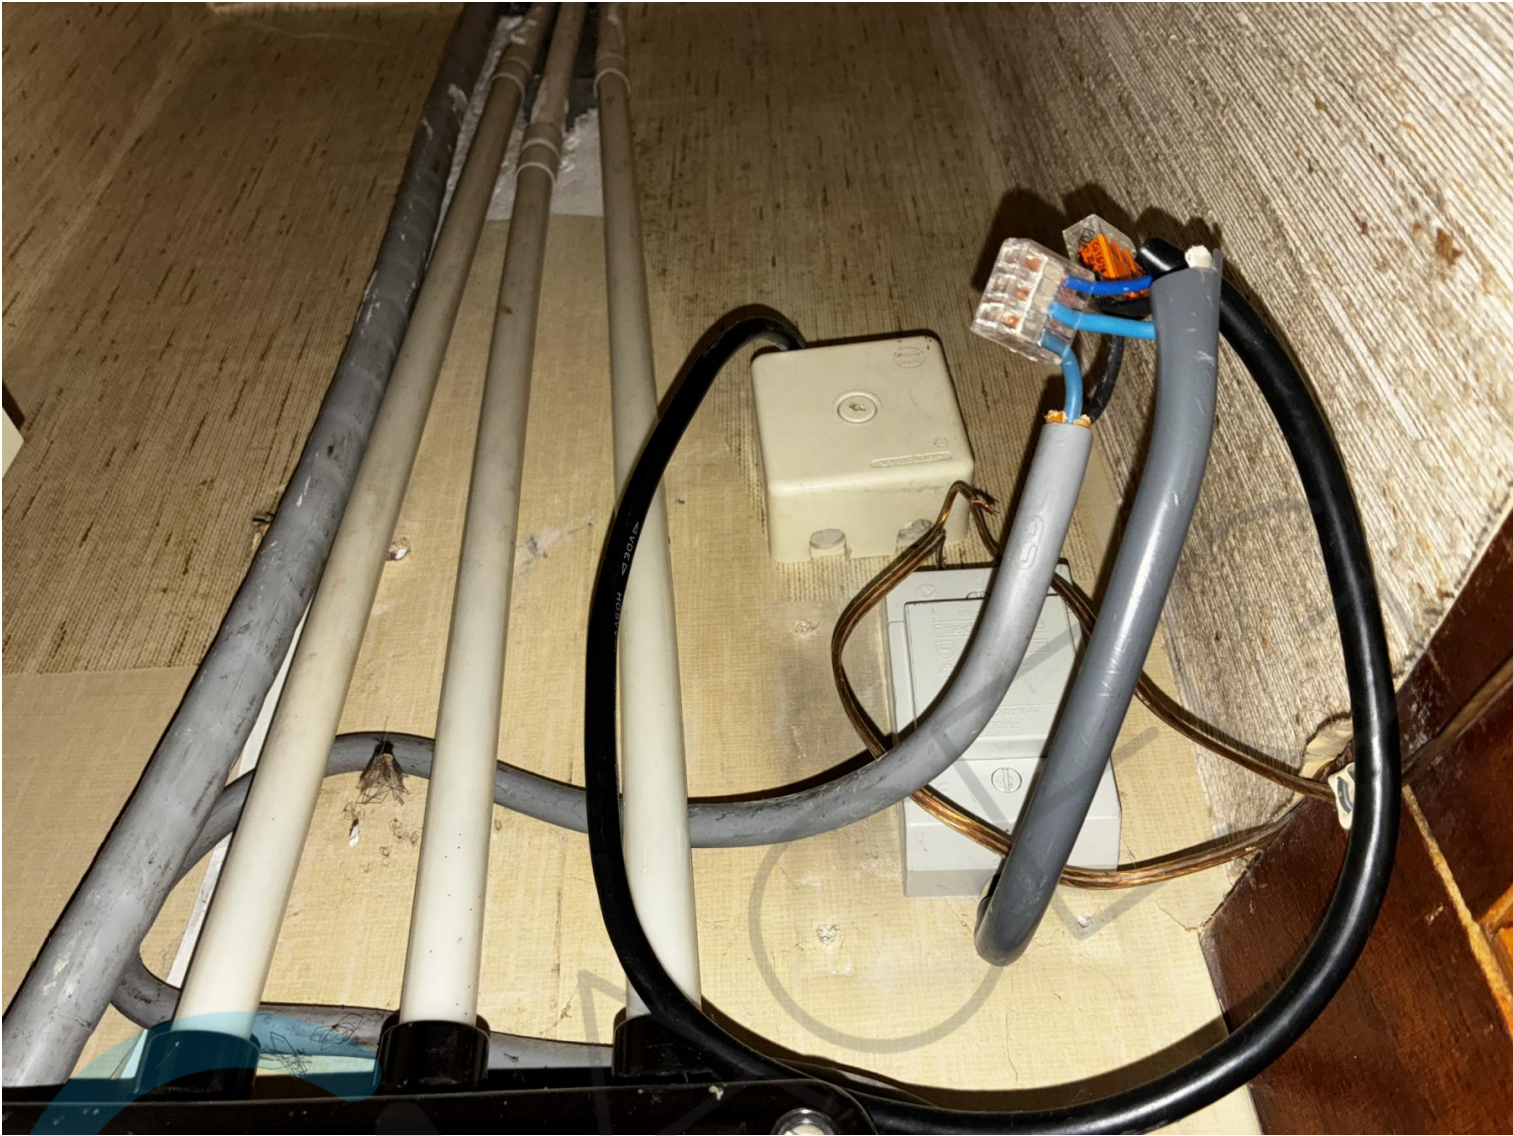
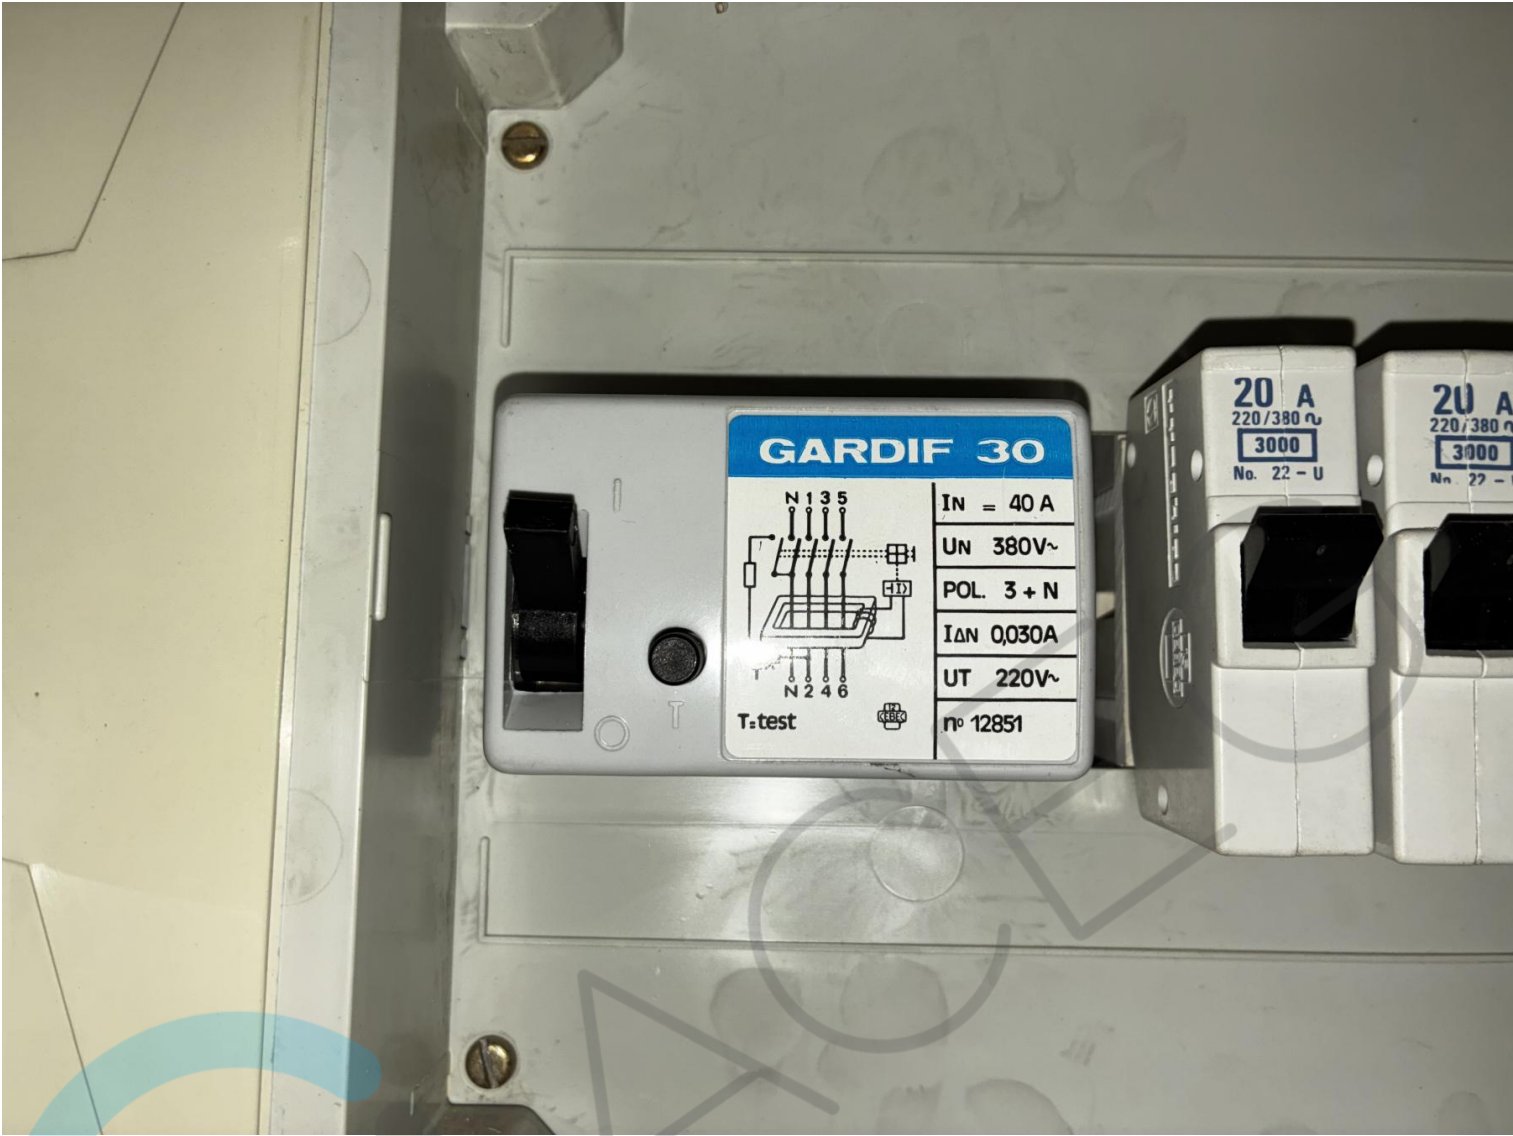
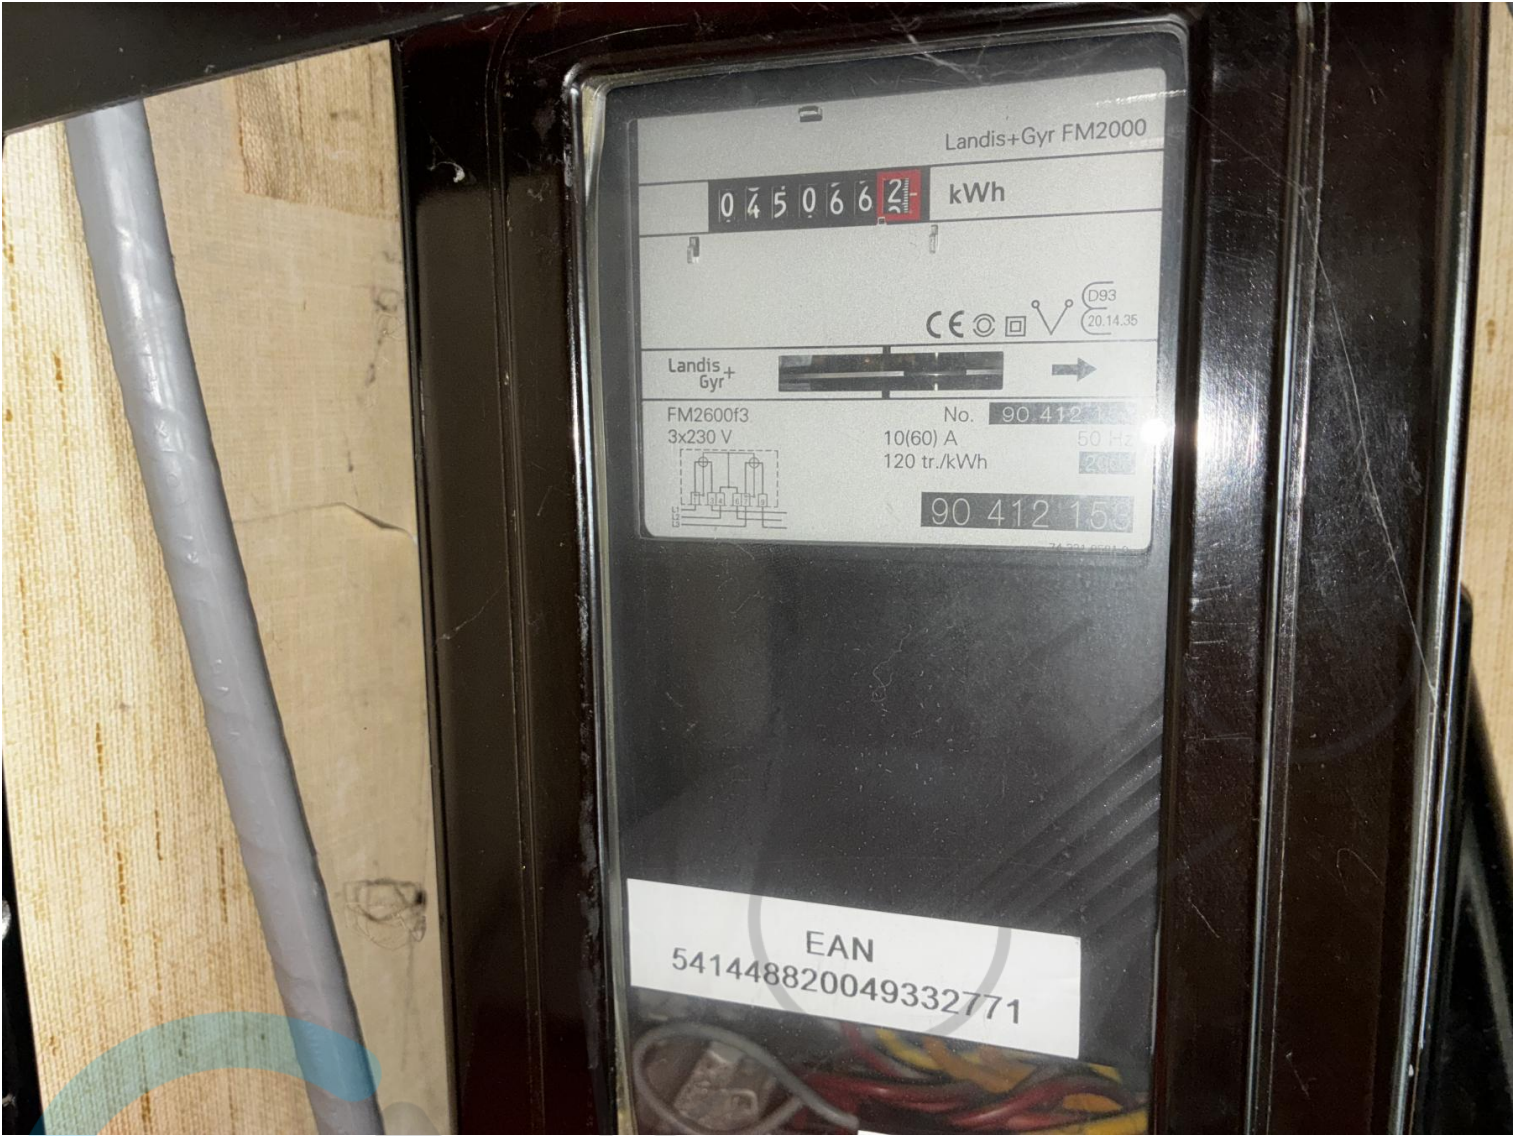
Afbeelding schakel- en verdeelbord:

- I5.08 Beschadigd en gebroken materiaal dient vervangen of hersteld te worden. De beschermingsgraad van het verdeelbord tegen rechtstreekse aanraking is onvoldoende. (niet tenminste IPXX-B) (Boek 1 Onderafdeling 4.2.2.3.)

- I5.10 De genaakbare, naakte onder spanning staande delen zijn onvoldoende afgeschermd. (Boek 1 Afdeling 5.1.4. en 4.2.2.3.)
- I5.11 Niet gebruikte invoeringen van het verdeelbord zijn niet correct of onvoldoende afgedicht. (Boek 1 Afdeling 5.1.4. en 4.2.2.3.)
