# Asbestinventarisatetest

Marktstraat 165, 9111 Sint-Niklaas  
Gemeenschappelijke delen

Attestnummer : 20230919-000093.000

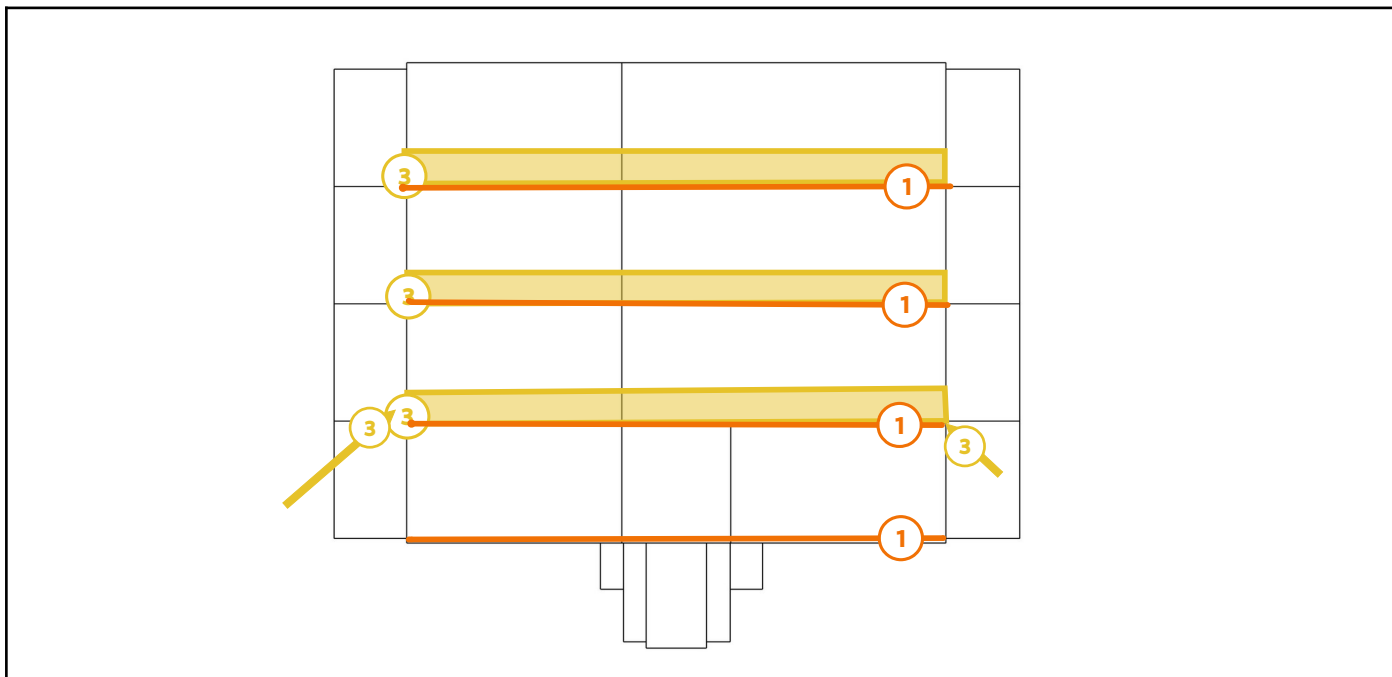
## Plan 1.5: Voorgevel

Beschrijving	Type	Actie
1. Dorpels/Vensterbanken gevel	Asbestmateriaal	Verwijderen
3. Beplating in gevel - privaat karakter	Asbestmateriaal	Zorgvuldig beheren

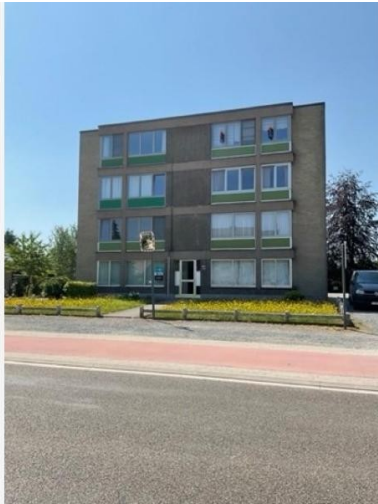
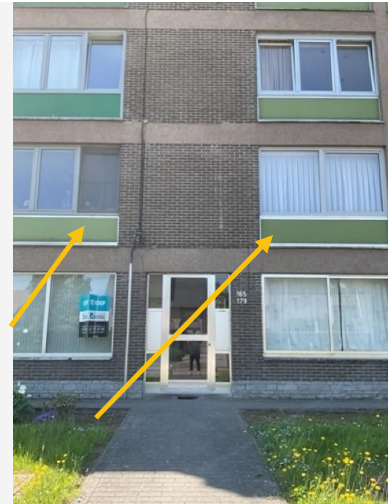
Eindbeoordeling materiaalrisico	Laag materiaalrisico en/of verlaagde kans op vezelvrijgave
---------------------------------	--

Gebondenheid	Categorie 1: hechtgebonden in oorsprong
Asbestsoort (vezeltype)	Crocidoliet aanwezig
Asbestconcentratie	Laag (< 50%)
Afschermingsgraad van het gehele materiaal	Geheel of deels vrij aan de buitenlucht
Toestand van het materiaal	Licht beschadigd, licht verweerd. Intact materiaal type Pical – asbestboard of categorie III 'gebondenheid'

Beschrijving	Beplating in gevel - privaat karakter
Omgeving	Buiten
Primaire drager	Wand buitenschil
Asbestmateriaal	Plaat, paneel, tablet - Geëmailleerd, type Glasal

Zorgvuldig beheren

- Zorg voor een veilig beheer. Vermijd het beschadigen van het asbestmateriaal. Controleer de toestand jaarlijks op wijzigingen.
- Scherm in afwachting van verwijdering het asbestmateriaal af van luchtstromingen en verstoring: bijvoorbeeld door het te verpakken, te fixeren, af te dekken, signalisatie - afbakening aan te brengen, ...
- Hemelwater dat afspoelt van asbestcement daken of gevels kan asbestdeeltjes bevatten. Gebruik het enkel voor gesloten circuits (bv. spoelen toiletten). Reinig na het vervangen van het dak of de gevel de dakgoten en regenwaterput of -ton om asbesthoudend sediment of slib te verwijderen

- Eenvoudige handelingen: mag via doe-het-zelf of door werknemer(s) met opleidingsattest eenvoudige handelingen  
Deze toepassing mag nog zelf verwijderd worden. Opgelet, bescherm uzelf en uw omgeving goed en volg de veiligheidsvoorschriften inzake afvoer van het afval op. U dient voorafgaandelijk na te gaan welke de voorschriften zijn die gehanteerd worden door het containerpark indien u het afval daar wenst achter te laten. Het afval kan u ook deponeren bij een erkend afvalverwerker. Neem op voorhand contact op om de procedure door te nemen.

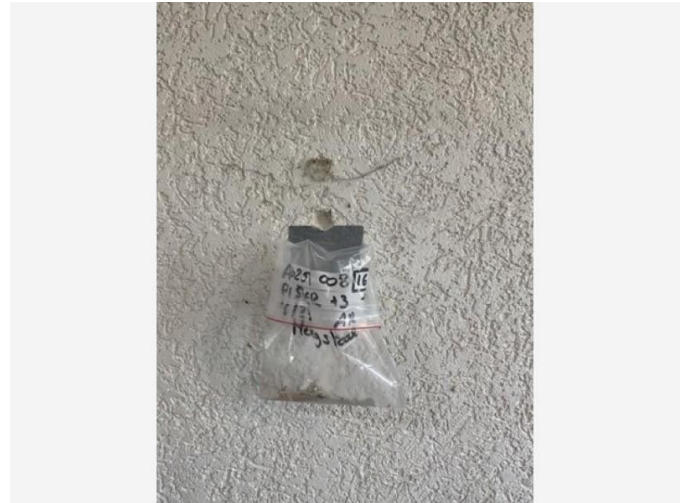
Geen asbest

#	Type	Referentie	Resultaat
4.1	Mengmonster	2039200	Geen asbest

Beschrijving	Pleisterwerk trapzaal
Omgeving	Binnen
Primaire drager	Binnenwand
