# Asbestinventarisatetest

Windekekouter 43, 9860 Oosterzele

Attestnummer : **20260114-000137.000**

Uitgegeven op : **14.01.2026**

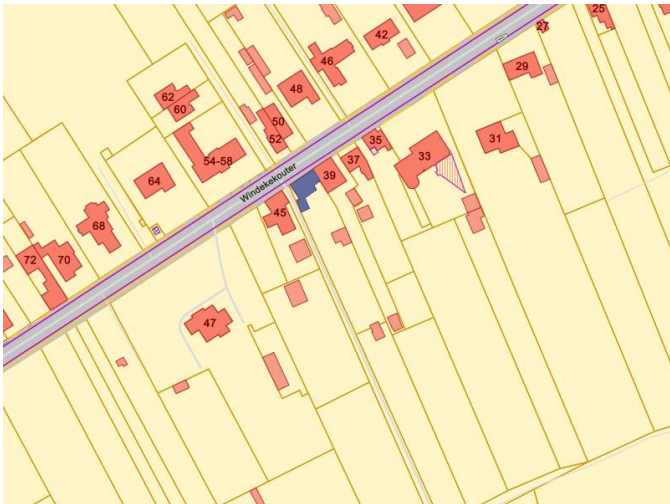
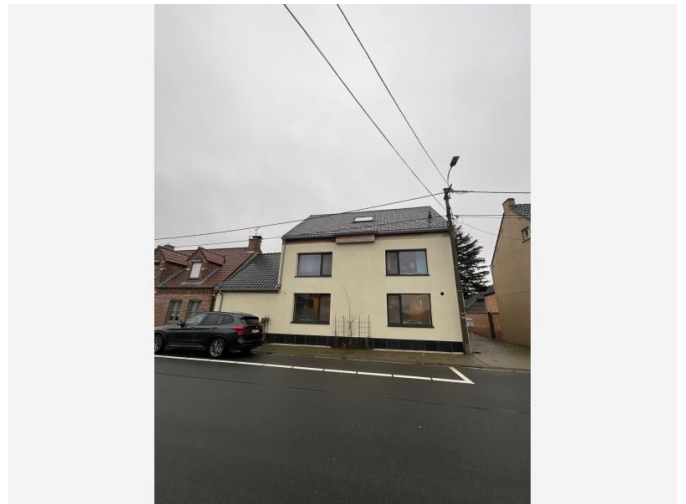
## Zone 1: Hoofdgebouw

- 0 Asbestmaterialen
- 0 Beperkingen
- 0 Uitsluitingen
- 0 Roerende goederen
- 0 Puin, steenslag, (water)bodem
- 0 Adviezen
- 1 **Geen asbest**

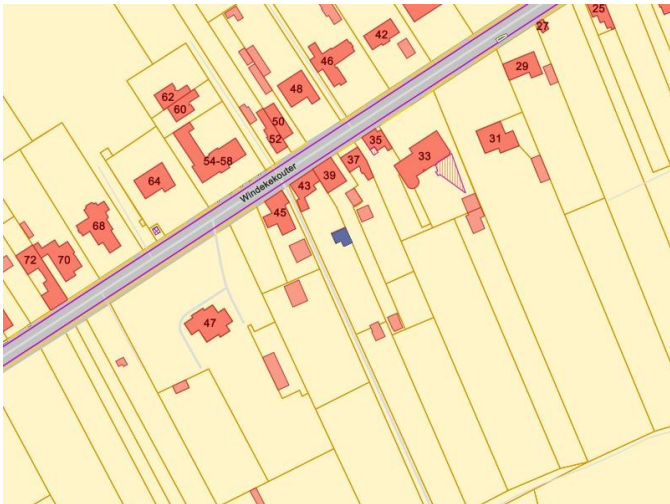
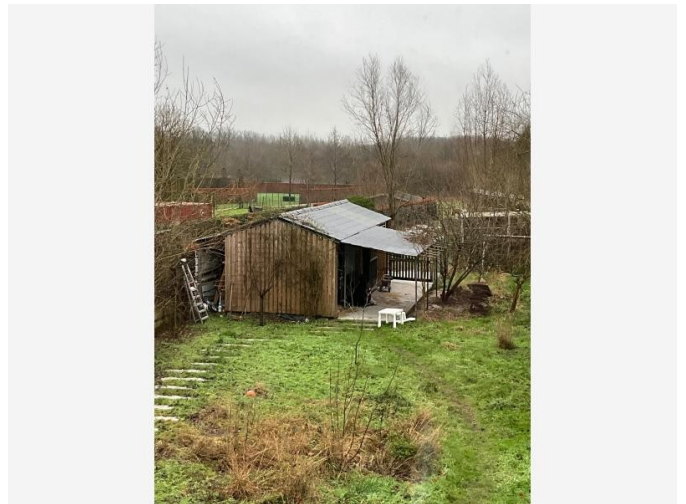
## Zone 2: Stal

- 0 Asbestmaterialen
- 0 Beperkingen
- 0 Uitsluitingen
- 0 Roerende goederen
- 0 Puin, steenslag, (water)bodem
- 0 Adviezen
- 0 Geen asbest

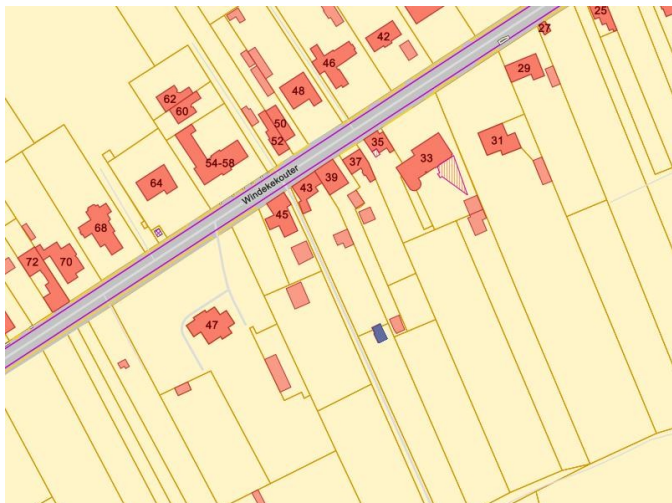
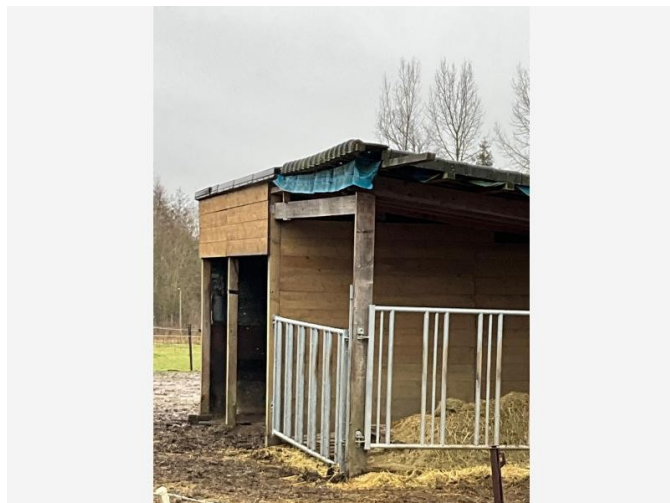
## Zone 3: Open stal

- 0 Asbestmaterialen
- 0 Beperkingen
- 0 Uitsluitingen
- 0 Roerende goederen
- 0 Puin, steenslag, (water)bodem
- 0 Adviezen
- 0 Geen asbest

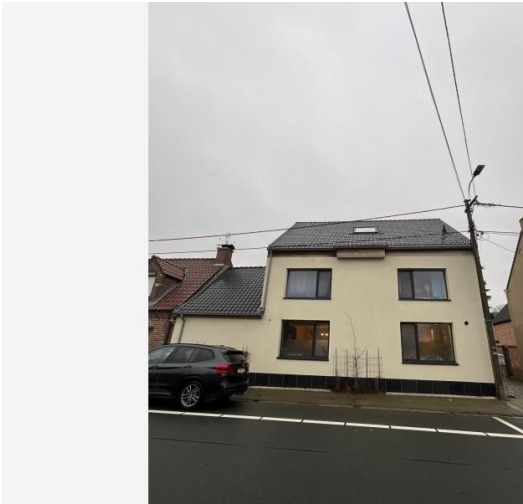
## Fiche 3: Dakbedekking

| Beschrijving | Notitie | Terug te vinden op plannen |
|---|---|---|
| Fiche 3: Dakbedekking | - | - |

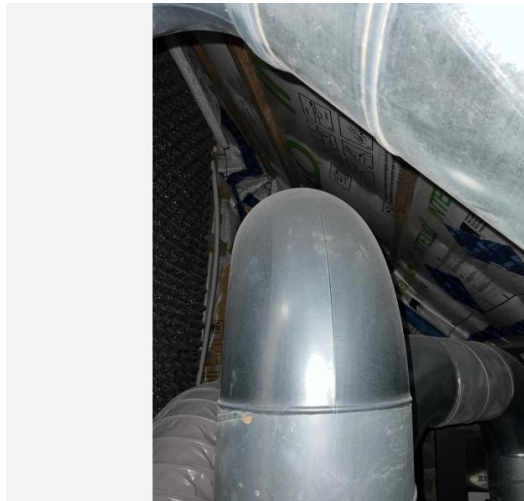
## Fiche 6: Rookgaskanaal

| Beschrijving | Notitie | Terug te vinden op plannen |
|---|---|---|
| Fiche 6: Rookgaskanaal | - | - |
