Asbestinventarisatetest

Stationsstraat 8/1, 9470 Denderleeuw

Attestnummer : 20260221-000163.000

Uitgegeven op : 21.02.2026

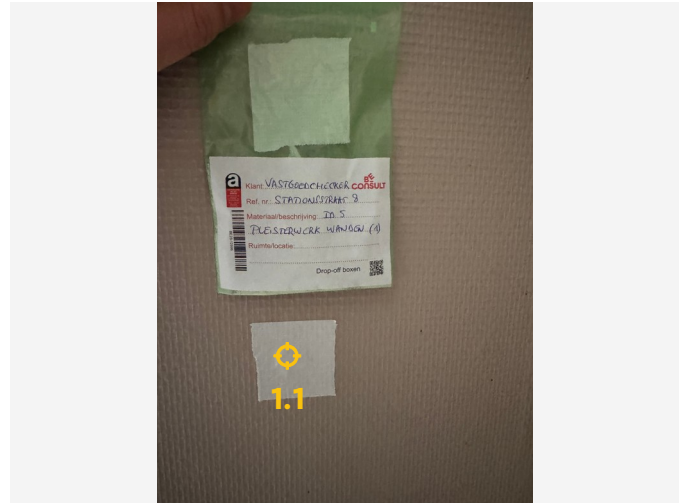
Fiche 1: Pleisterwerk wanden

Geen asbest

Overzichtsfoto

Detailfoto

#	Type	Referentie	Resultaat
1.1	Mengmonster	ID5	Geen asbest

Beschrijving	Pleisterwerk wanden
Omgeving	Binnen
Primaire drager	Binnenwand
Bindmiddel van materiaal	Gips - kalk
Gebondenheid op basis van bindmiddel	Niet-hechtgebonden
Hoeveelheid (oppervlakte - dikte - aantal)	• 100,00 m ² - 1,00 cm - 1 stuk
Totaal volume	1,00 m ³
Identificatiemethode	Een monstername door de asbestdeskundige met laboanalyse door een asbestlabo.
Destructieve handeling voor identificatie	Nee
Opmerking	<p>De hoeveelheid is een zo nauwkeurig mogelijke opmeting. Hieraan kunnen evenwel geen rechten worden ontleend. Waar mogelijk, wordt staalname uitgevoerd conform het inspectieprotocol: in een droge ruimte zoals een slaapkamer, in een natte ruimte zoals een keuken of badkamer, in een traphal en in een stookruimte.</p> <p>Er is geen stookruimte met pleisterwerk.</p>

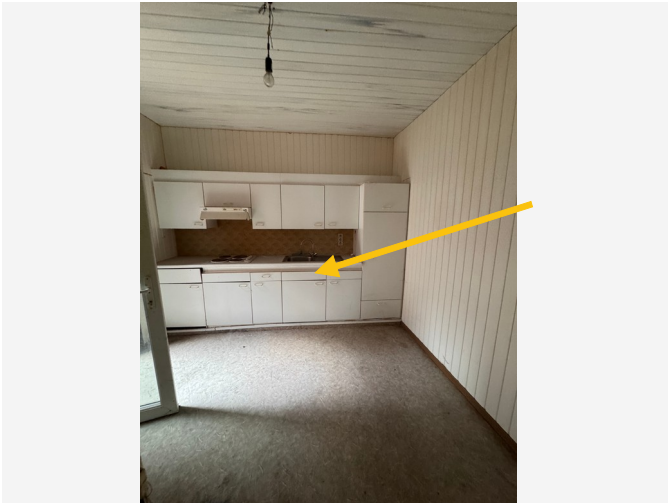
Fiche 2: Anti-dreun

Geen asbest

Overzichtsfoto

Detailfoto

#	Type	Referentie	Resultaat
2.1	Puntmonster	ID6	Geen asbest

Beschrijving	Anti-dreun
Omgeving	Binnen
Primaire drager	Sanitaire infrastructuur en uitrusting (toe- en afvoer)
Bindmiddel van materiaal	Bitumen (roofing, teer, asfalt)
Gebondenheid op basis van bindmiddel	Hecht
Hoeveelheid (gewicht - aantal)	<ul style="list-style-type: none">• 0,10 kg - 1 stuk
Totaal gewicht	0,10 kg
Identificatiemethode	Een monstername door de asbestdeskundige met laboanalyse door een asbestlabo.
Destructieve handeling voor identificatie	Nee

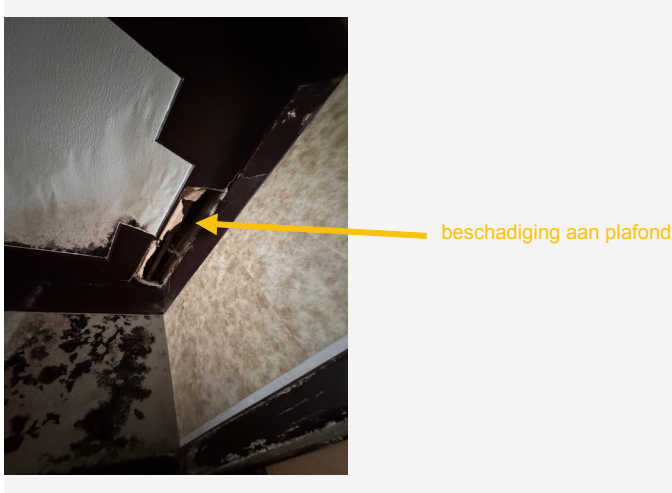
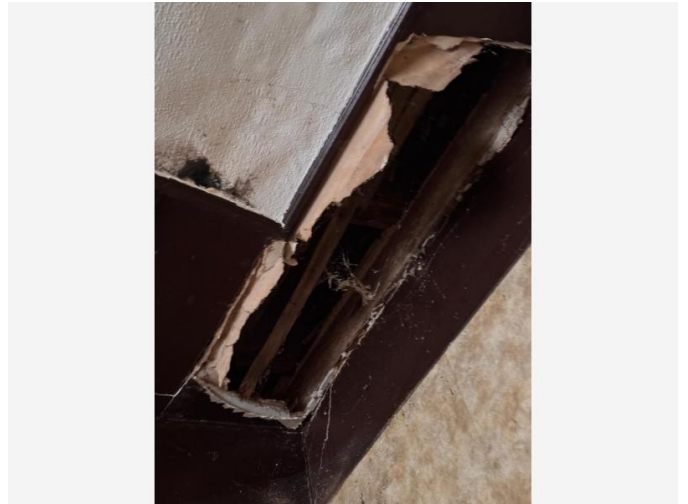
Fiche 10: Pleisterwerk plafonds (niet aanwezig)

Situeringfoto

Detailfoto
