**ELECTROTEST**Technische Controles en Opleidingen  
Contrôles Techniques et FormationV.Z.W.  
ASBL**Kerkstraat 33**  
**1820 MELSBOEK**Distributienetbeheerder :  
Gestionnaire de réseau de distribution : **EANDIS**Nr teller: **8455614**  
N° com: **84563102****Verslag van onderzoek:****Rapport de contrôle:**N° **08/2014.04.29(10)**EAN  
code

**Brussel Daembroek no 29, 3010 Kerel-lo**

**Buelens J.**Onderzoek / Contrôle : ☐ Woning / maison ☒ Appart. **3de verdiep** ☒ App. no **6**

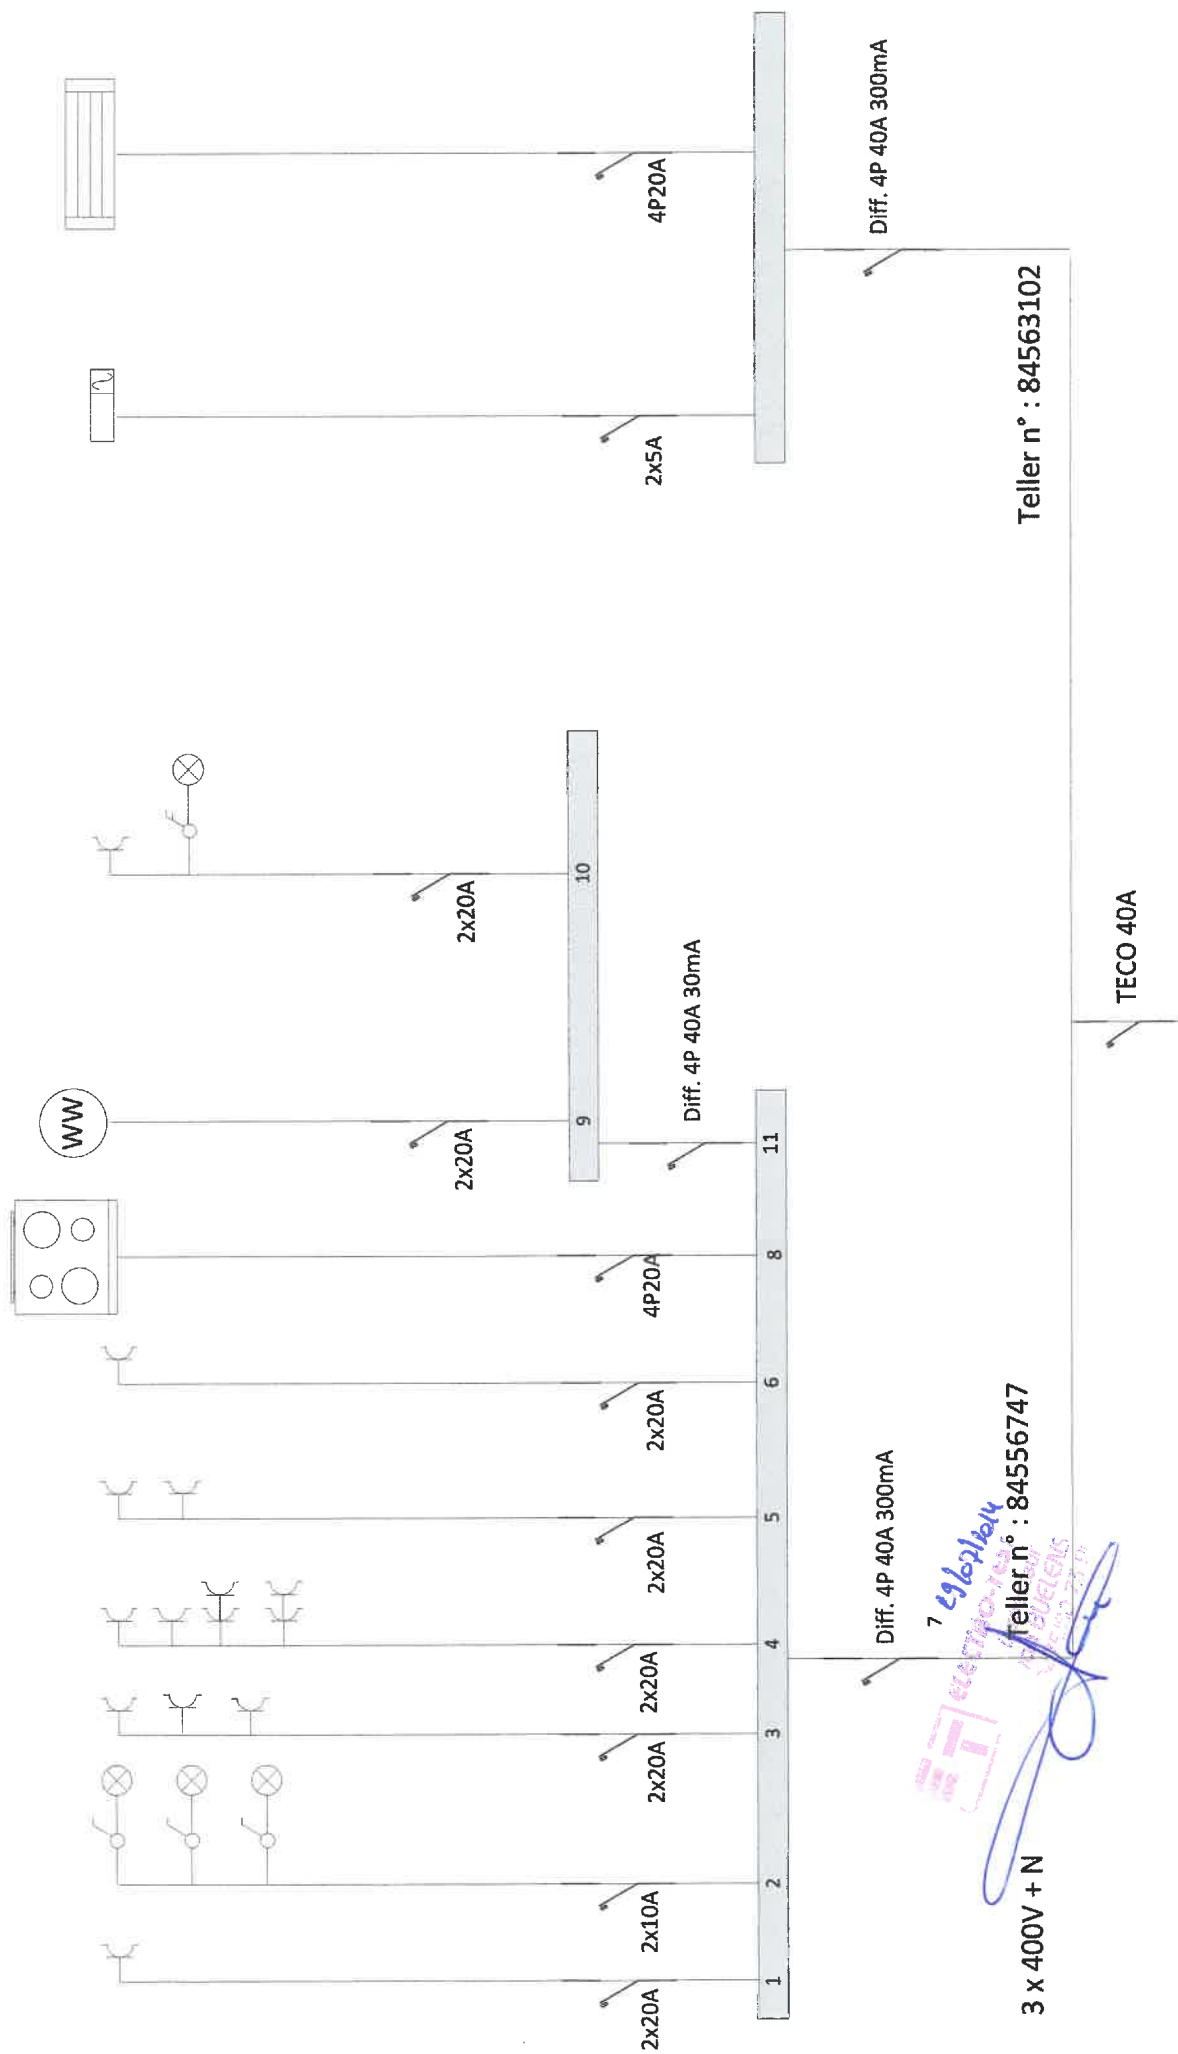
Teller n° : 84563102

Teller n° : 84556747

3 x 400V + N

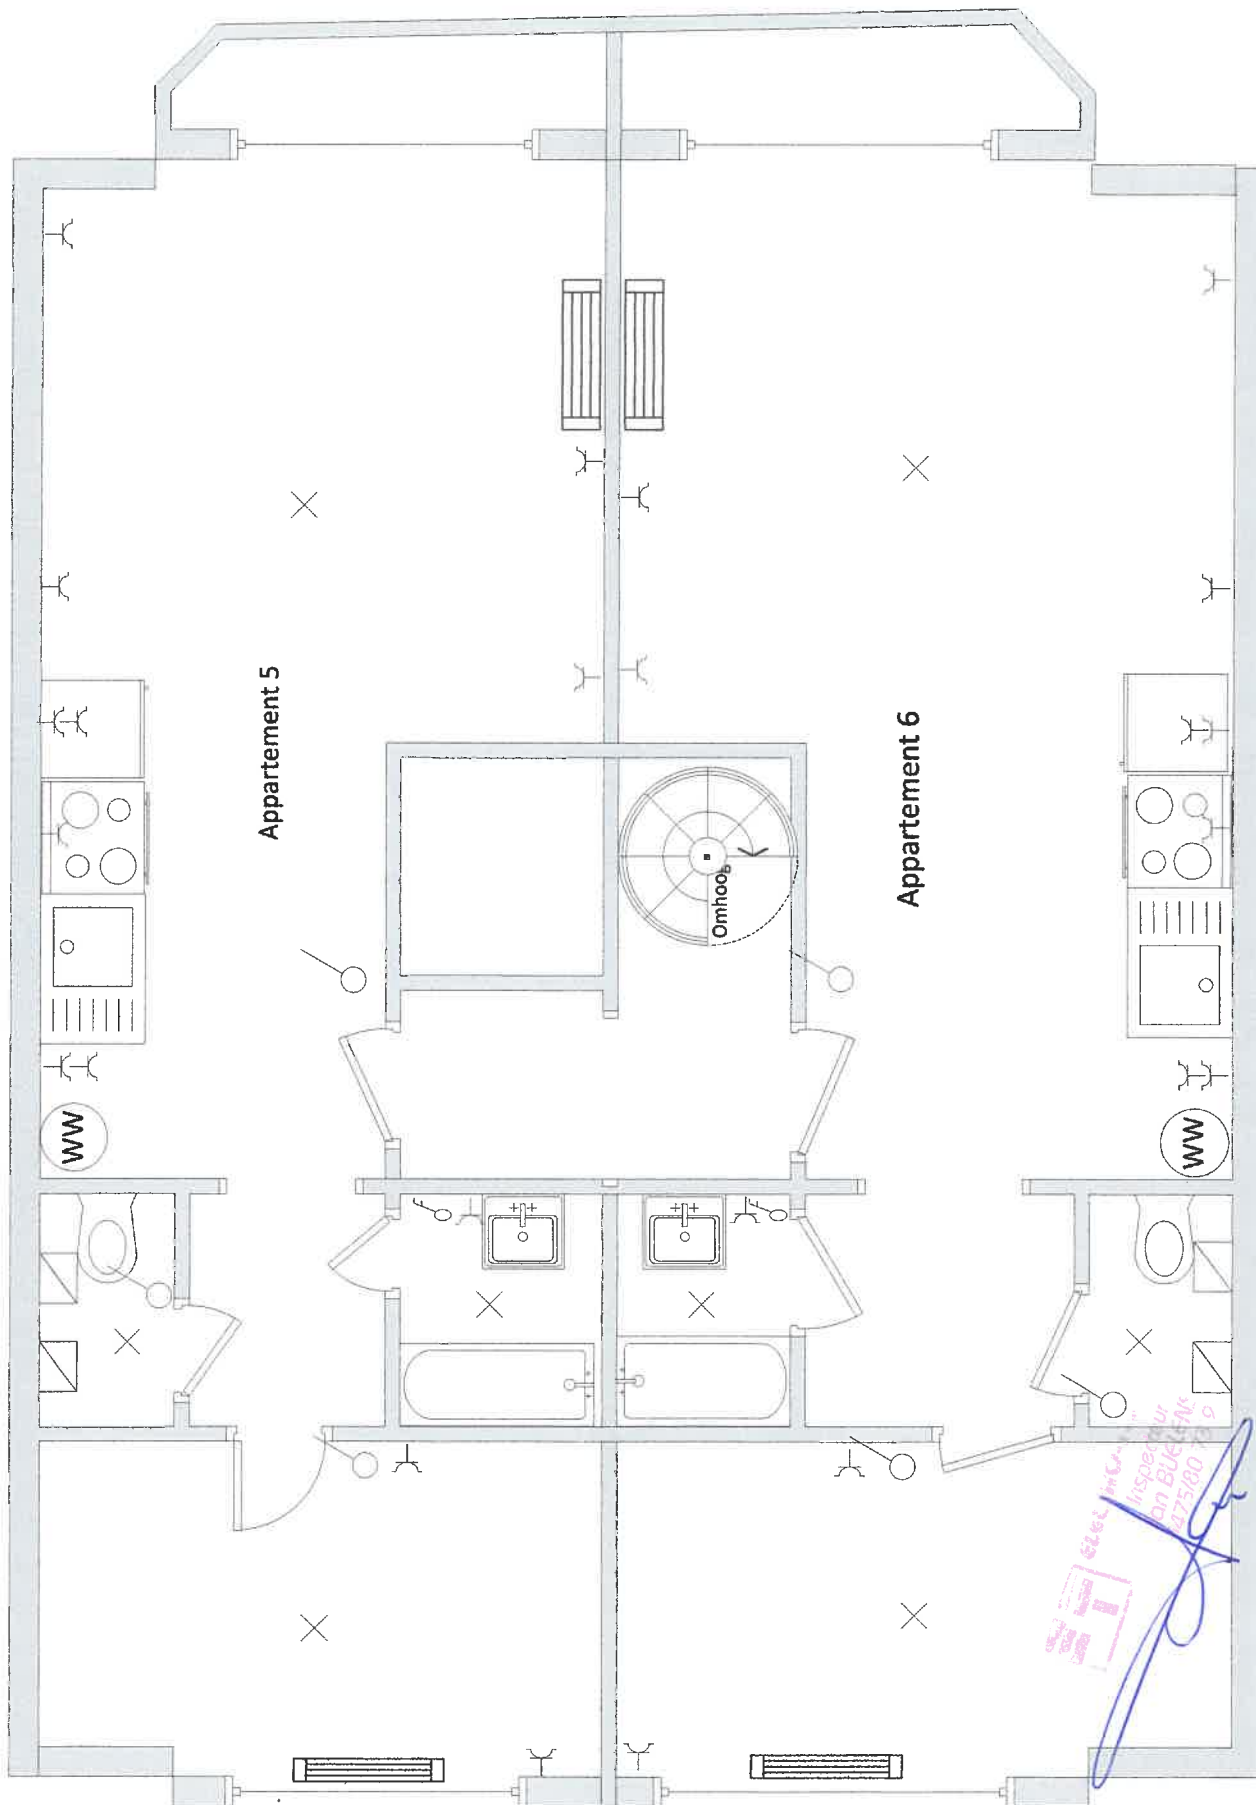
BUS 6

## Schakelbord dag

| 1 | Dag element verwarming living | 2 x 20 A |
| 2 | Verlichting | 2 x 10 A |
| 3 | Stopkontakten living | 2 x 20 A |
| 4 | Stopkontakten keuken | 2 x 20 A |
| 5 | Stopkontakten slaapkamer | 2 x 20 A |
| 6 | Verwarming slaapkamer | 2 x 20 A |
| 7 | Differentieel schakelaar 4P 40A 300mA | |
| 8 | Kookfornuis | 20 A<br>tetra |
| 9 | Boiler | 2 x 20 A |
| 10 | Badkamer | 2 x 20 A |
| 11 | Differentieelschakelaar 4P 40A 30mA kring 9 - 10 | |

## Schakelbord Nacht

| 1 | Differentieelschakelaar 4P 40A 300mA | |
| 2 | Bediening verwarming | 2 x 5 A |
| 3 | Accumulator | 20A tetra |
