# Asbestinventarisatetest

Priester Daensstraat 29/6, 3010 Leuven

Attestnummer : **20260724-000362.000**

Uitgegeven op : **24.07.2026**

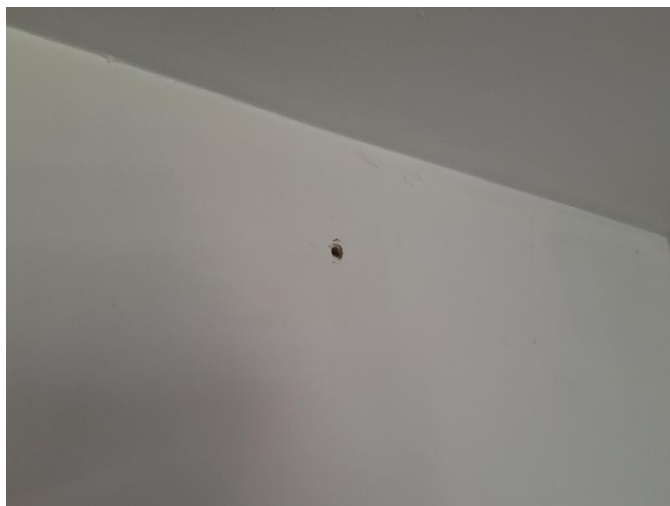
## Fiche 1: Pleisterwerk Wanden

Geen asbest

Overzichtsfoto

Detailfoto

| Beschrijving | Pleisterwerk Wanden |
| Bindmiddel van materiaal | Gips - kalk |
| Gebondenheid op basis van bindmiddel | Niet-hechtgebonden |
| Hoeveelheid (oppervlakte - dikte - aantal) | • 300,00 m <sup>2</sup> - 1,00 cm - 1 stuk |
