# Asbestinventarisatetest

Potterijstraat 34, 3300 Tienen

Attestnummer : 20230126-000337.000

Uitgegeven op : 26.01.2023

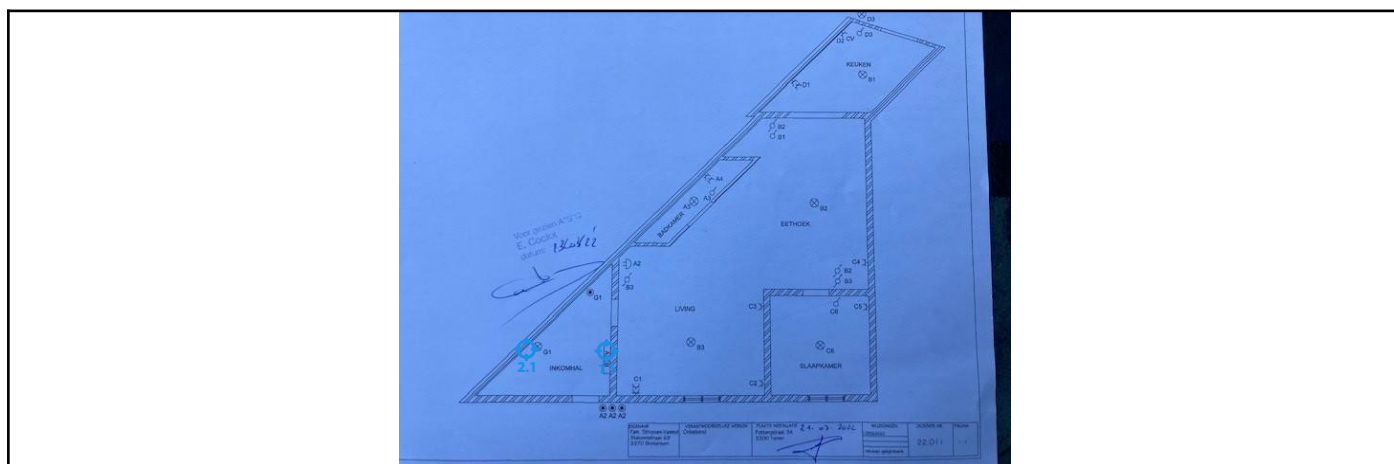
# Plan 1.1: Gelijkvloers

Beschrijving	Type	Actie
1. Pleisterwerk plafond	Geen asbest	-
1.1 Code: S2	Mengmonster	-
2. Pleisterwerk muur	Geen asbest	-
2.1 Code: S1	Mengmonster	-

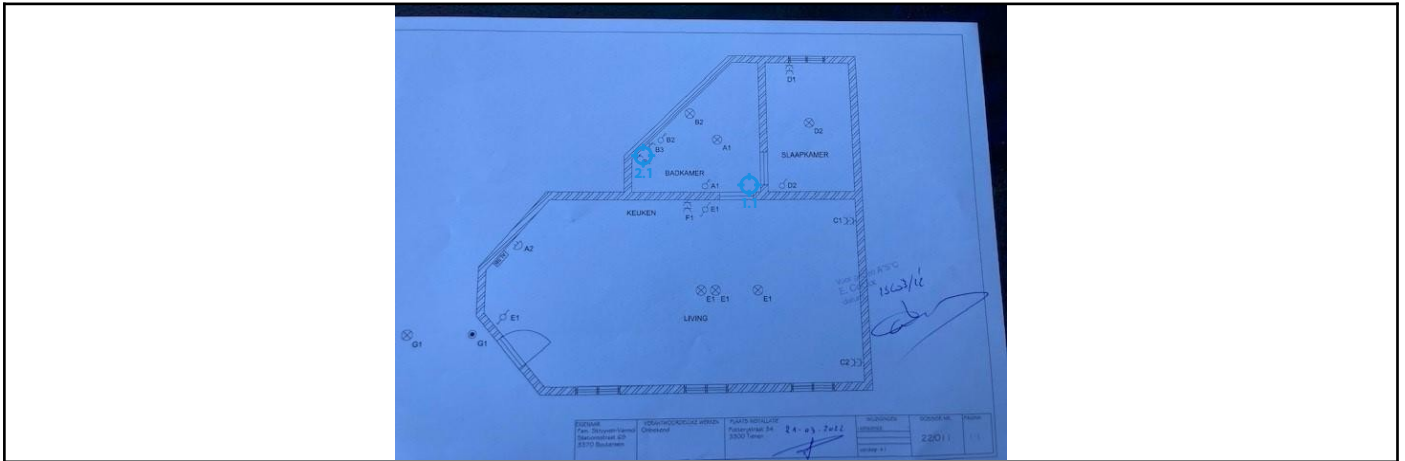
# Plan 1.3: 1e verdiep

Beschrijving	Type	Actie
1. Pleisterwerk plafond	Geen asbest	-
1.1 Code: S2	Mengmonster	-
2. Pleisterwerk muur	Geen asbest	-
2.1 Code: S1	Mengmonster	-

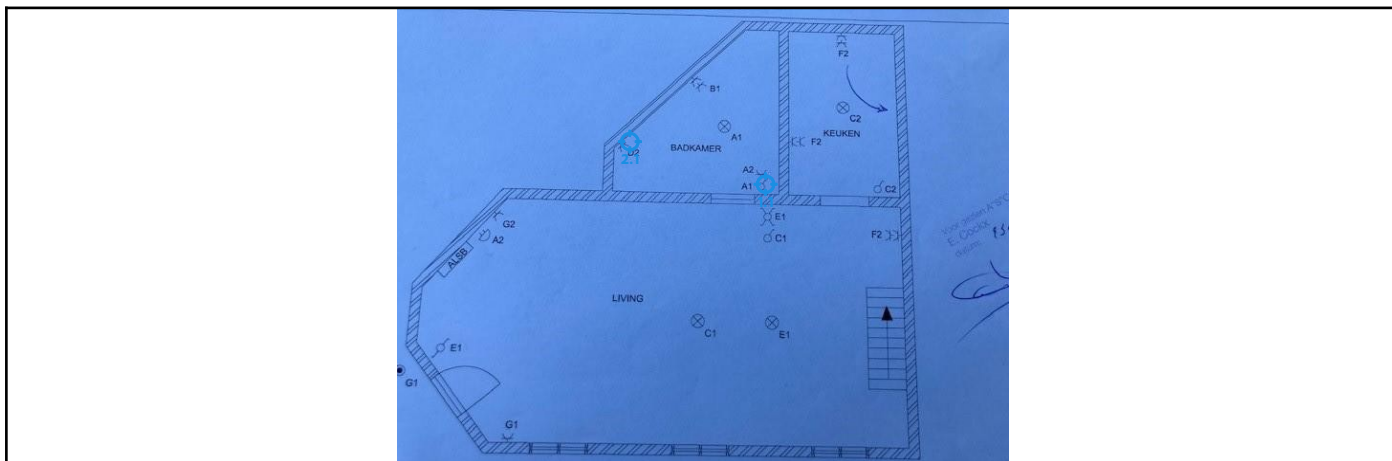
## Plan 1.4: 2de verdiep

Beschrijving	Type	Actie
1. Pleisterwerk plafond	Geen asbest	-
1.1 Code: S2	Mengmonster	-
2. Pleisterwerk muur	Geen asbest	-
2.1 Code: S1	Mengmonster	-

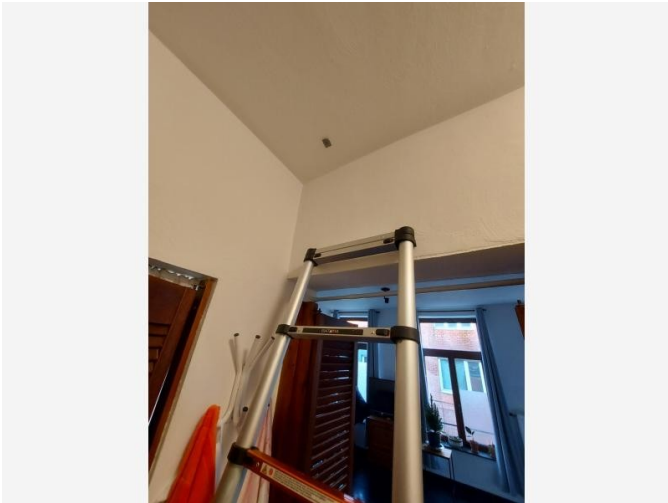
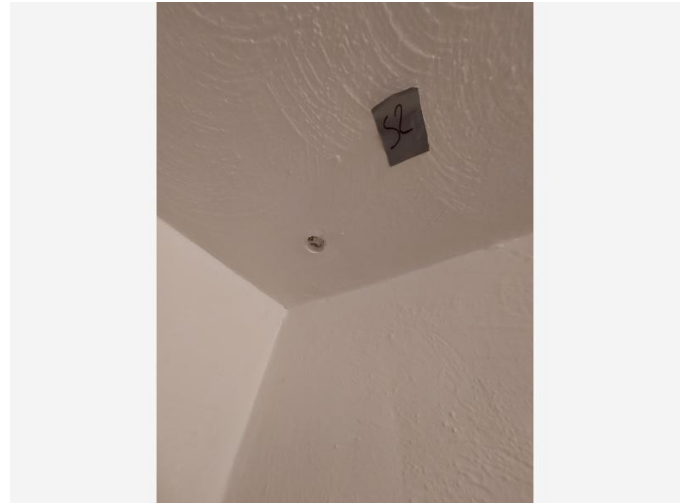
# Fiche 1: Pleisterwerk plafond

Geen asbest

#	Type	Referentie	Resultaat
1.1	Mengmonster	S2	Geen asbest

Beschrijving	Pleisterwerk plafond
Omgeving	Binnen
Primaire drager	Plafond

<b>Bindmiddel van materiaal</b>	Gips - kalk
<b>Gebondenheid op basis van bindmiddel</b>	Niet-hechtgebonden
<b>Hoeveelheid (oppervlakte - dikte - aantal)</b>	• 1,00 m <sup>2</sup> - 1,00 cm - 1 stuk
<b>Totaal volume</b>	0,01 m <sup>3</sup>
<b>Identificatiemethode</b>	Vaststelling met monstername
<b>Destructieve handeling voor identificatie</b>	Nee

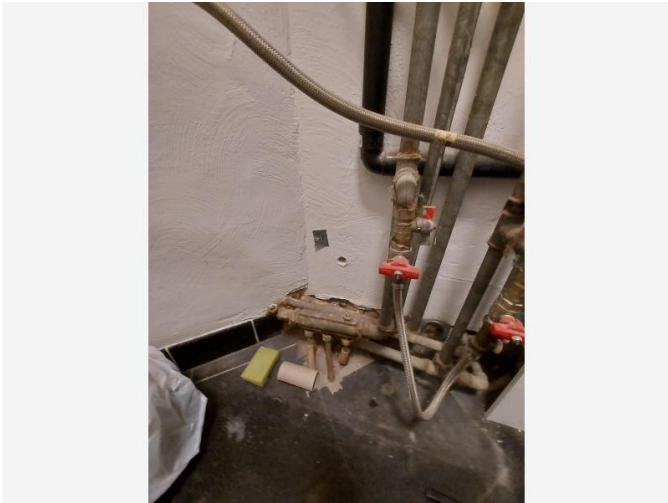
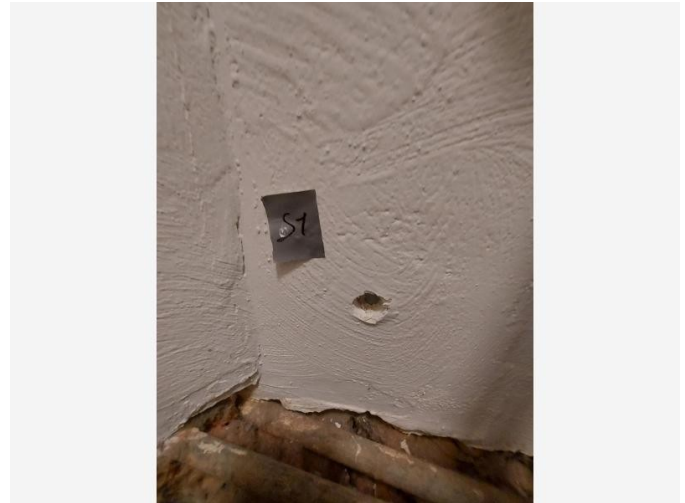
## Fiche 2: Pleisterwerk muur

Geen asbest

#	Type	Referentie	Resultaat
2.1	Mengmonster	S1	Geen asbest

Beschrijving	Pleisterwerk muur
Omgeving	Binnen
Primaire drager	Binnenwand

<b>Bindmiddel van materiaal</b>	Gips - kalk
<b>Gebondenheid op basis van bindmiddel</b>	Niet-hechtgebonden
<b>Hoeveelheid (oppervlakte - dikte - aantal)</b>	• 1,00 m <sup>2</sup> - 1,00 cm - 1 stuk
<b>Totaal volume</b>	0,01 m <sup>3</sup>
<b>Identificatiemethode</b>	Vaststelling met monstername
<b>Destructieve handeling voor identificatie</b>	Nee
